# 모범사례 평가자료

| 제목 | 전동차 고객편의 설비 개선 | | | 일련<br>번호 | 4 |

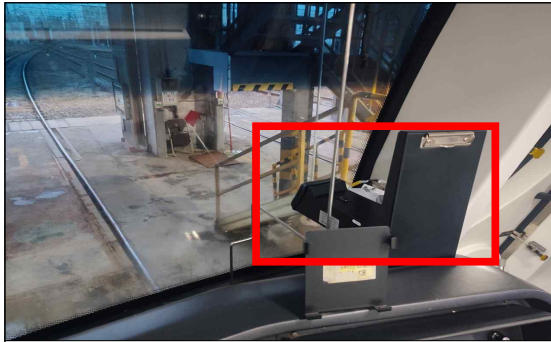
(1) 전동차 내 전방카메라 설치사진

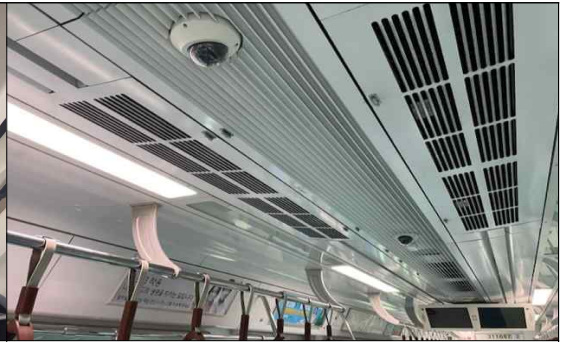
(2) 전동차 내 객실카메라 설치사진

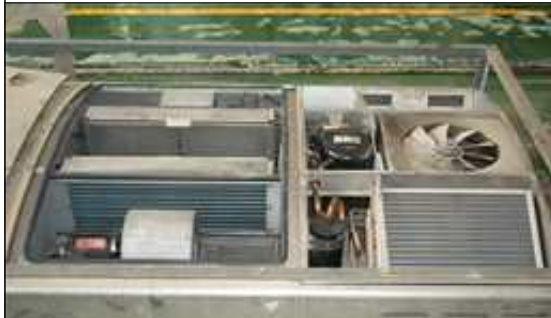
(3) 냉방장치 교환사진 1

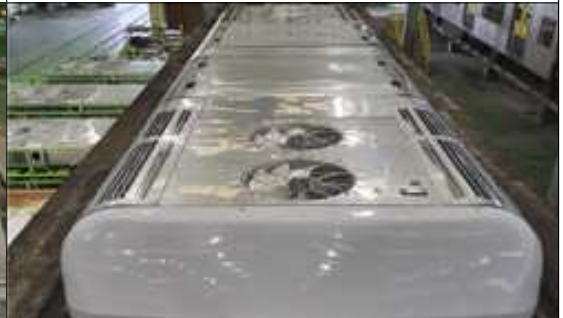
(3) 냉방장치 교환사진 2

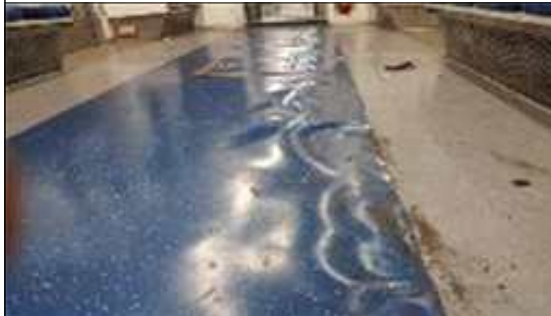
(5) 운전실 및 객실 바닥교환 (전)

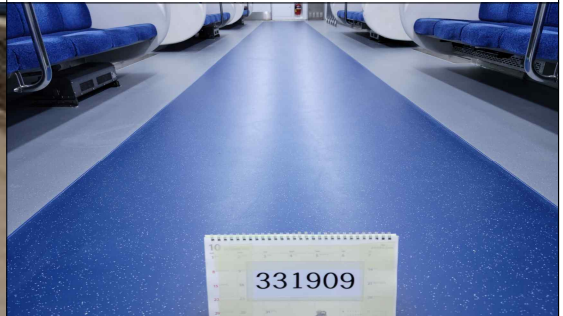
(6) 운전실 및 객실 바닥교환 (후)

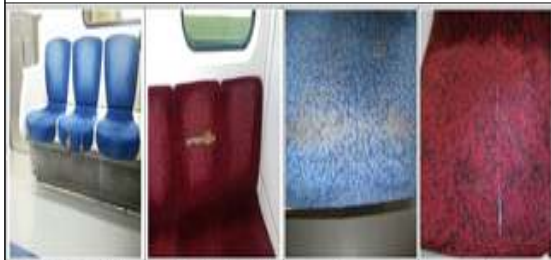
안장부분 찢김    등받이부분 찢김    마모    훼손

(7) 객실의자 시트 교환 (전)

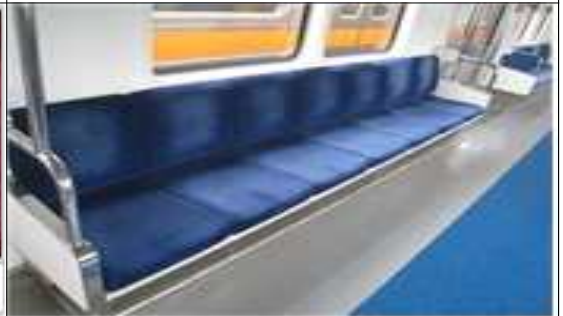
(8) 객실의자 시트 교환 (후)
