# 모범사례 평가자료

| 제목 | 에스컬레이터 브레이크 개방확인 장치 설치 | | | 일련<br>번호 | 7 |

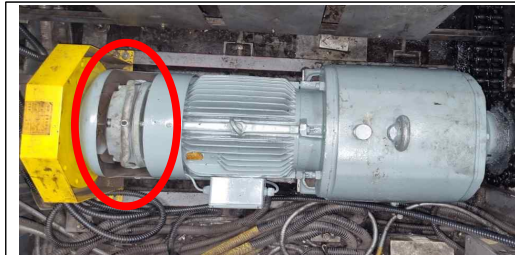
디스크식 브레이크

- 온도센서를 브레이크에 부착하여 미개폐 운행시 브레이크 라이닝 마찰로 과열을 감지

※ 디스크식 브레이크의 경우 가동 범위가 짧아 온도센서 설치가 유리하며, 드럼식의 경우 스위치가 한쪽만 설치된 경우 반대쪽 스위치 추가설치

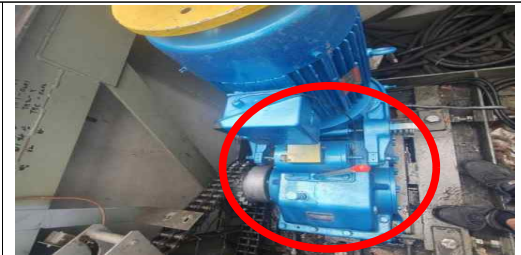
드럼식 브레이크

- 스위치의 누름 점점 미설치 개소에 추가 설치하여 브레이크의 개폐에 따라 On/Off로 브레이크 이상 감지

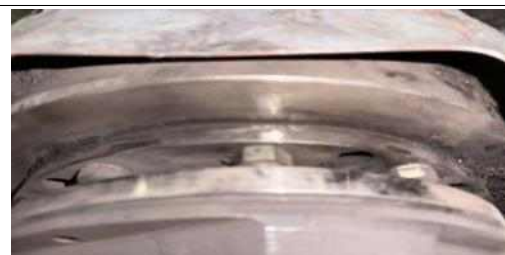
디스크브레이크(온도 센서 설치 전)

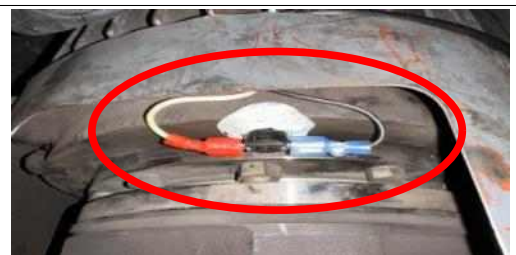
온도센서 설치

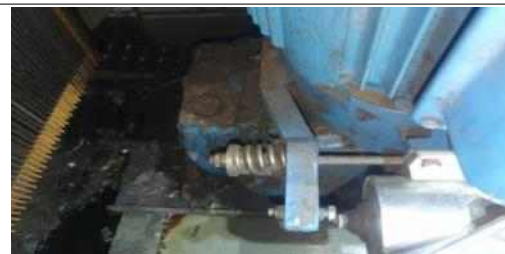
드럼 브레이크(스위치 설치 전)

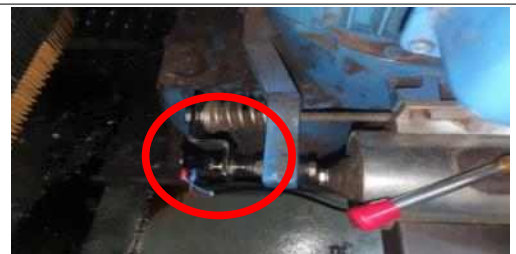
스위치 추가 설치
