# 모범사례 평가자료

| 제목 | 전동휠체어의 엘리베이터 충돌 예방 및 방지 | | | 일련<br>번호 | 9 |

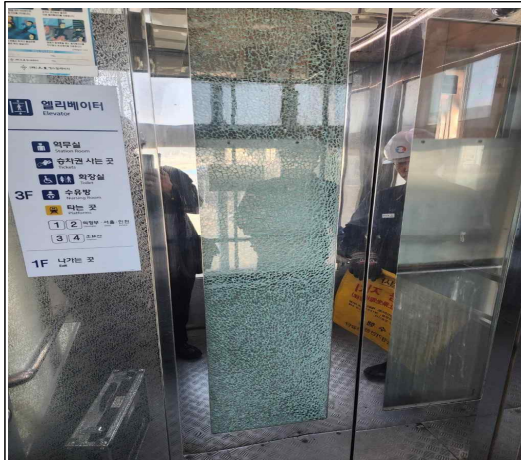
전동휠체어 충돌로 도어 파손

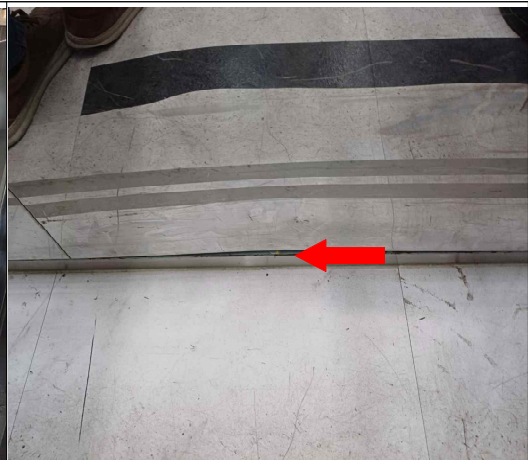
전동휠체어 충돌로 카 내부 패널 변형
