# 한 국 해 양 교 통 안 전 공 단

## 통 보(우수사례)

제 목 선박 수면하부 수중드론 점검으로 해양안전문화 확산

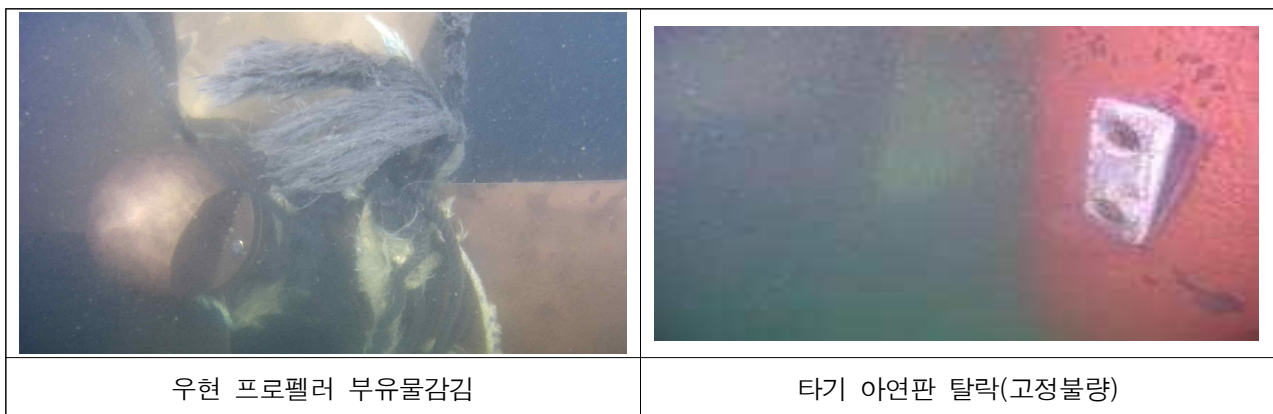
**[사진 1] 관내 여객선 및 관공선 수면하부 점검 사진**

이를 통해 여객선에서는 부유물 감김, 프로펠러<sup>8)</sup> 블레이드 휘어짐 및 아연판<sup>9)</sup> 탈락 등의 이상 사항을 [사진 1] 과같이 확인하였고, 관공선 역시 유사한 손상과 부식 상태가 식별되어 소유자와 운용자에게 관련 정보를 제공하고 개선을 유도하였다.

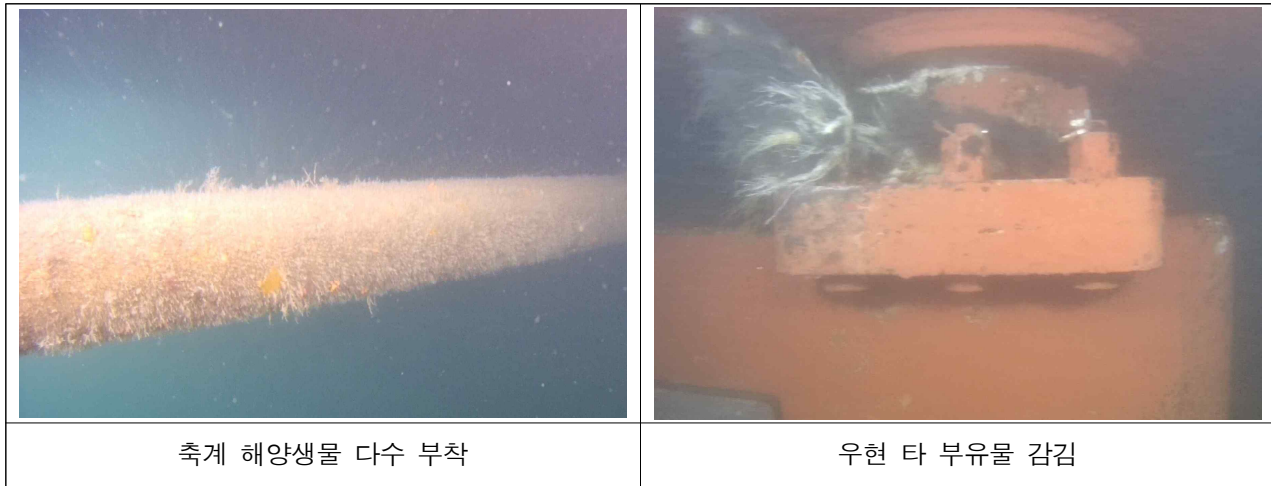
[사진 2] 관내·외 유도선 수면하부 점검 사진

관내·외 확대 시행한 [표2] 16척 유도선에 대해 실시한 수중 점검 결과 프로펠러 부유물 감김과 선체 해양생물 부착 등 선박의 성능과 안전 운항에 영향을 줄 수 있는 [사진 2]와 같은 다양한 이상 사항이 식별되었으며, 현장에서 운용자에게 수중드론으로 촬영하는 모니터를 같이 확인하면서 선체 상태를 실시간 확인하여 자율적인 정비 및 관리가 이루어지도록 하였다.
