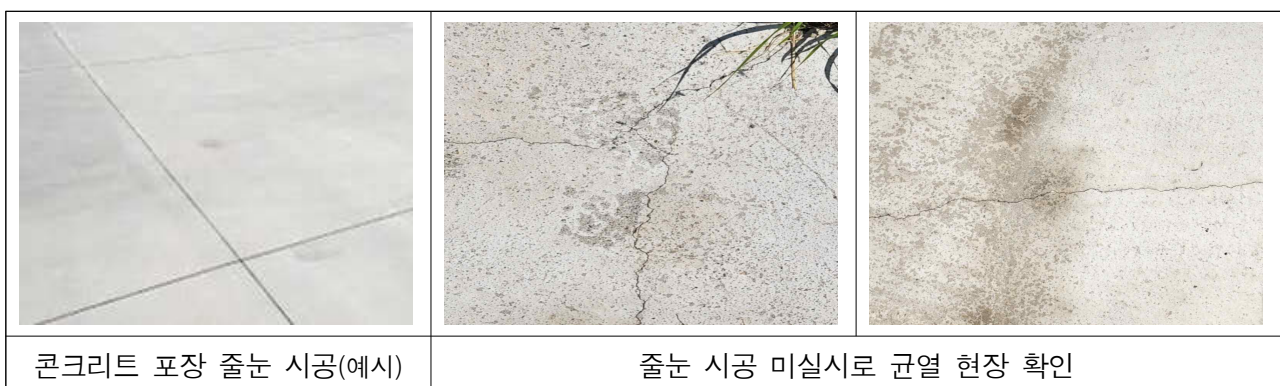
첫 번째 하자는 [그림 1]과 같이 콘크리트 포장 균열이 발생한 사항으로 이는 콘크리트 포장 특성상 슬래브의 온도나 습도 변화에 의한 구속변형에 의해 발생하는 종방향 균열이나 횡방향 균열에 의한 것으로 이와 같은 콘크리트 균열 현상을 방지하기 위해서는 “시멘트 콘크리트 포장 시공 지침(국토교통부)”에 따라 콘크리트 줄눈 시공을 실시해야 하나, 현장 확인 결과 줄눈 시공 미실시로 콘크리트 포장 균열이 발생하였다.

[그림 1] 줄눈 시공 미실시로 인한 콘크리트 포장 균열 현장 확인

강원환경본부장(□□□□□□□□센터장)은 현장점검 결과 확인된 하자사항(줄눈 미시공, 콘크리트 박리현상)에 대하여 계약상대자(◆◆◆◆(주))에게 조속히 하자보수를 이행할 수 있도록 통지하시고 하자보수를 완료하시기 바랍니다. 【시정(기타)】

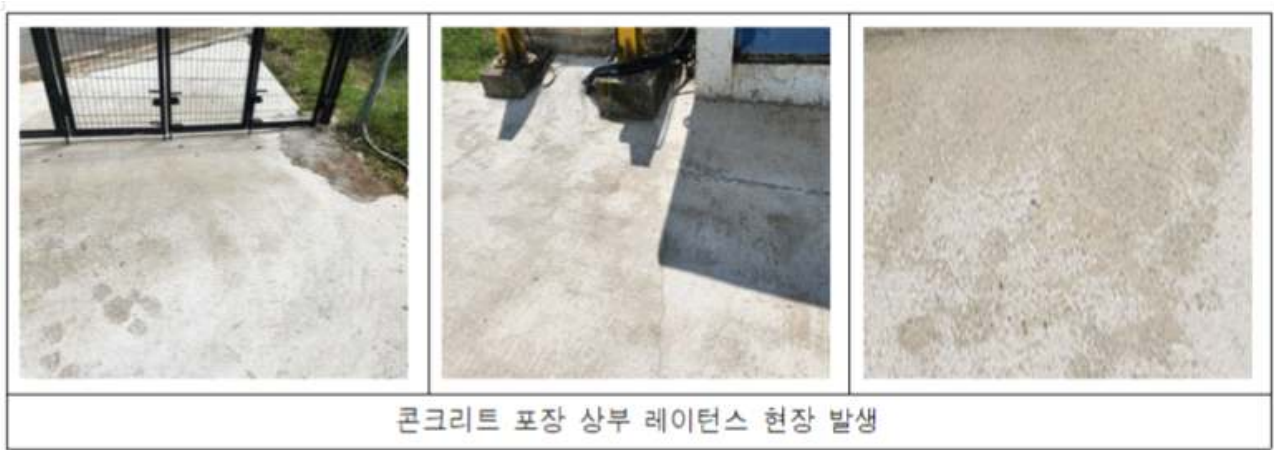
두 번째 하자는 [그림 2]와 같이 콘크리트 포장 상부에 레이턴스<sup>7)</sup> 현상(박리

현상)이 발생한 사항으로 이는 콘크리트 포장 시공 중 실트 등의 미립분과 불순물이 적은 골재 및 깨끗한 물을 사용하여 표면에 부유되는 물질을 감소시키고, 블리딩<sup>8)</sup>을 작게하여야 하나, 콘크리트 배합과정에서 균질하게 혼합되지 못한 상태로 시공되어 양생과정에서 레이턴스 현상(박리현상)이 발생하였다.

[그림 2] 콘크리트 포장 상부 레이턴스 현상(박리현상) 현장 확인
