# 한전KPS(주) 상임감사

## 모범 사례

제 목 ▽■ 5호기 O/H 발전기 추가 수주에 의한 매출 증대

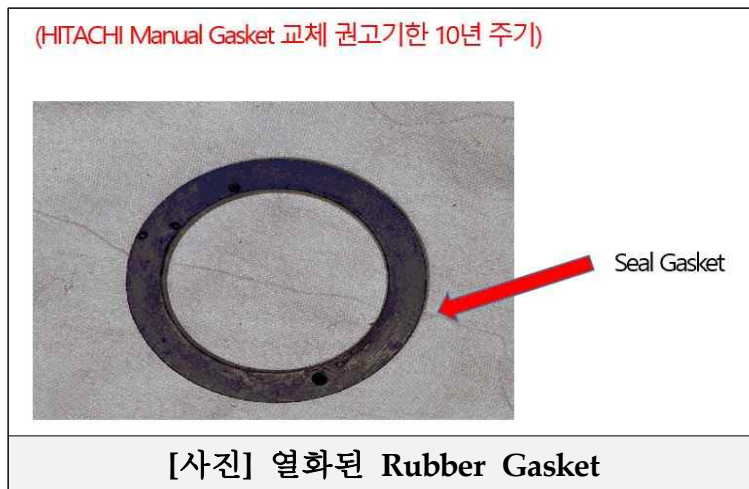
- 23년 5호기 O/H 기간 발전기 회전자 중심공 압력 시험 결과 N측 Stud Bolt에서 Air Leak 확인, 발전기의 신뢰도 및 안정적인 전력 생산을 위한 긴급 정비 필요

☐ 5호기 Gasket 교체 시행

○ Rubber Gasket 경년 열화에 의한 변형 및 누설 발생으로 추정
