## 1. 추진배경

### 1. 추진배경

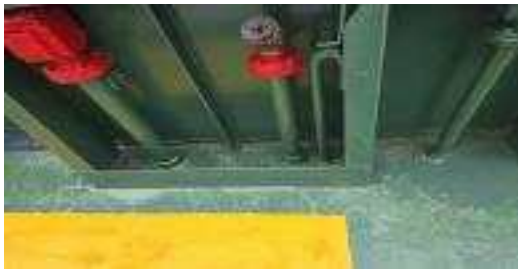
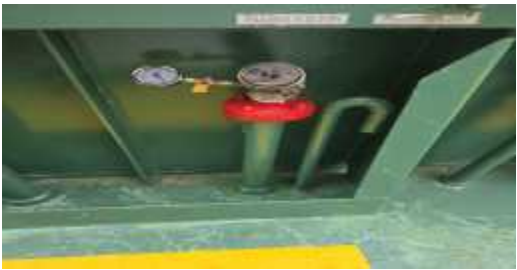
| 구분 | 기존 | 개선 |
|---|---|---|
| 좌현 | | |

- 급유라인 파이프, 호스 커플링 손상, 연결 불량 및 탈락으로 유류 유출
- 급유 종료후 에어플러싱(Air Flushing, 배관을 공기로 불어 씻어내는 작업) 중 공기압 영향으로 에어벤트 넘침
- ☞ 유류 급유시 실시간 압력 측정 가능체계 도입
- 급유량 계측 실수 또는 수급탱크 용량을 초과하여 에어벤트 넘침
- 수급 완료 후 탱크밸브를 잠그지 않거나 열려있어야 할 탱크밸브를 개방하지 않아 탱크 용량을 초과 급유하여 맨홀 넘침
- ☞ 유류 급유시 실시간 급유량 측정 가능체계 도입

- (압력 측정체계) 양현 연료 주입구 압력게이지 설치

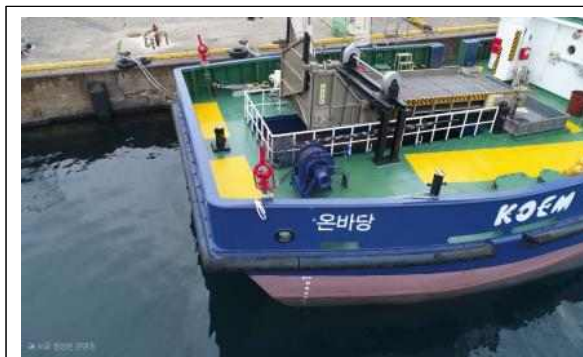
좌현 선수 취약부

- 온바당호의 타선박 충돌에 의한 취약지역 설정
  - 정계지 계류시 온바당호 좌측 선수 및 선미 끝단이 타 선박에 의한 충돌 취약지역으로 확인됨(과거 충돌사고 발생 지역, 연간 4~5건 발생)

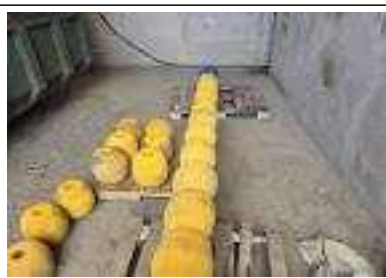
수거 부유폐기물(방현재) 활용

- 온바당호가 수거한 부유폐기물 재활용을 통한 충격완화장치 제작

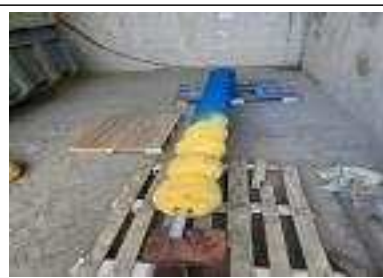
방현재 도색(선박 갑판과 동일색상)

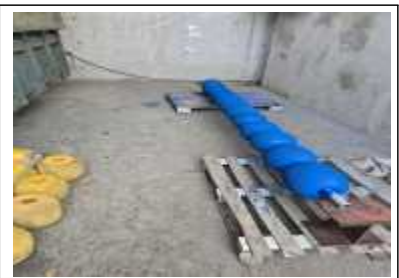
제작 완료

- 온바당호 좌현에 타선박의 충돌사고가 발생하므로 방현재를 보강하여 충돌시 선박의 파손 최소화
- 온바당호가 직접 수거한 부유폐기물(방현재)를 재활용하여 선박파손 예방 및 예산절감 실현

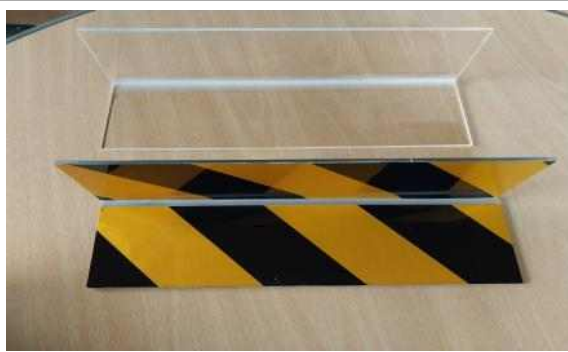
아크릴 및 자석활용 부착판 제작

- 탈·부착 가능한 보조 거울 자체 제작

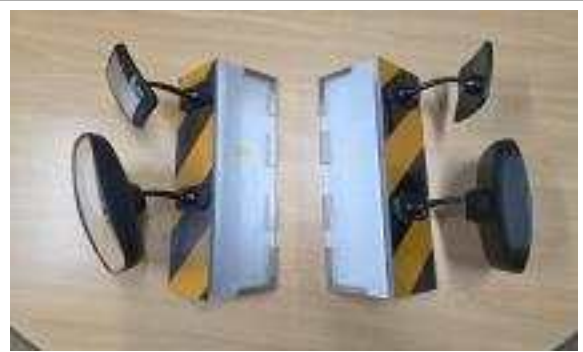
보조거울 부착

- 차량탑재형 이동식크레인 작업시 시야 사각지대 보조 거울 부착

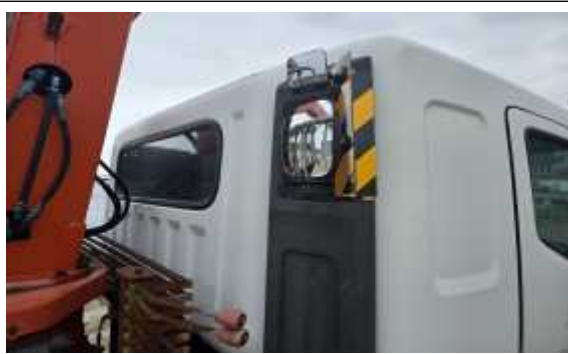
- 3.5톤 차량탑재형 이동식크레인 조작시 우측 작업을 수행할 경우 좌측 상황을 확인할 시야가 충분히 확보되지 않아 작업자 충돌, 깔림 등의 안전사고 위험에 노출

차량 우측 보조 거울 부착
