## [46] [ 현지조치 ] 사항

### 현지조치사항

1. 제 목 : 지하주차장 천정 슬래브 균열보수 미흡  
2. 조치부서 : □□지역본부

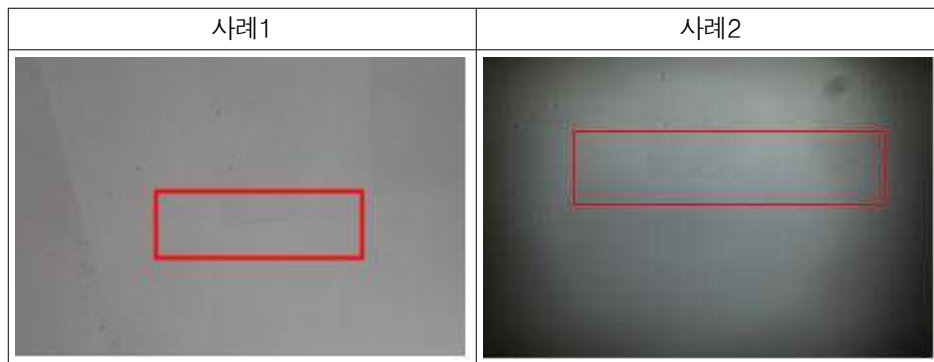
[그림 11] 천정슬라브 균열 현황

그런데도 □□지역본부 ☒☒☒☒2 44, 45BL 아파트 건설공사 1공구(국임 1,557호) 현장을 점검한 결과 [그림 11]과 같이 지하주차장 천정 슬래브에 발생한 다수의 균열에 대하여 보수가 이루어지지 않고 있어 콘크리트 구조물의 성능 저하를 초래할 우려가 있습니다.

□□지역본부장은 ☒☒☒☒2 44, 45BL 아파트 건설공사 1공구의 지하주차장 천정 균열에 대하여 관련 시방기준을 준수하여 조속히 균열을 보수하시기 바랍니다.

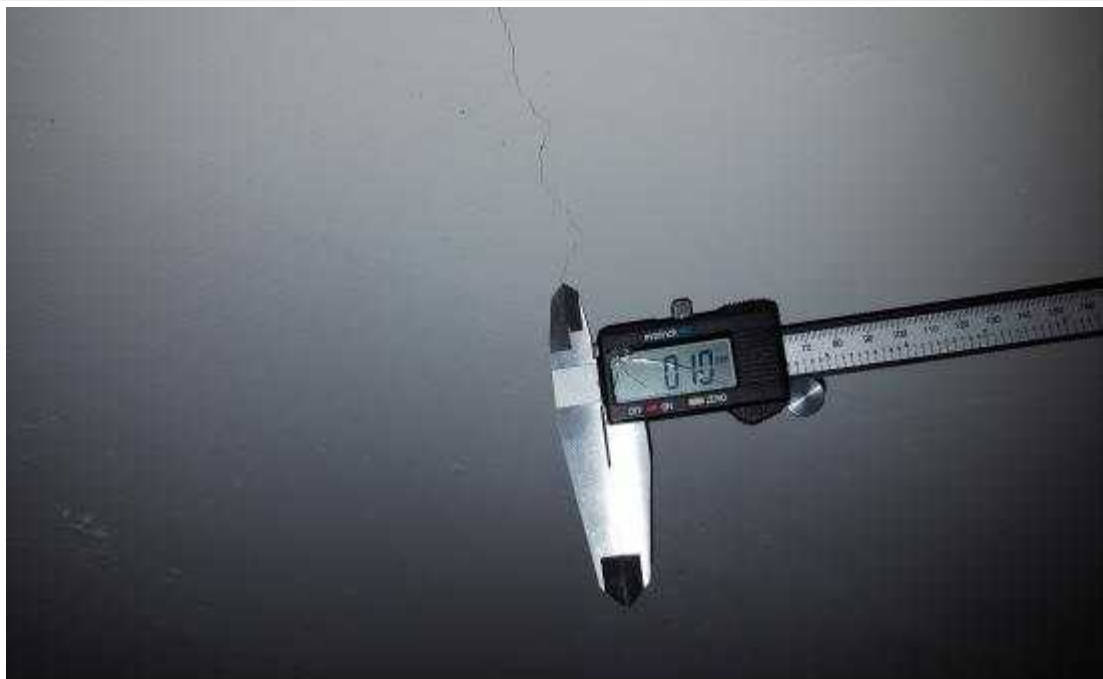
| | <p>조치 전</p> |

| <p>지하주차장 균열 크기 측정</p> | |

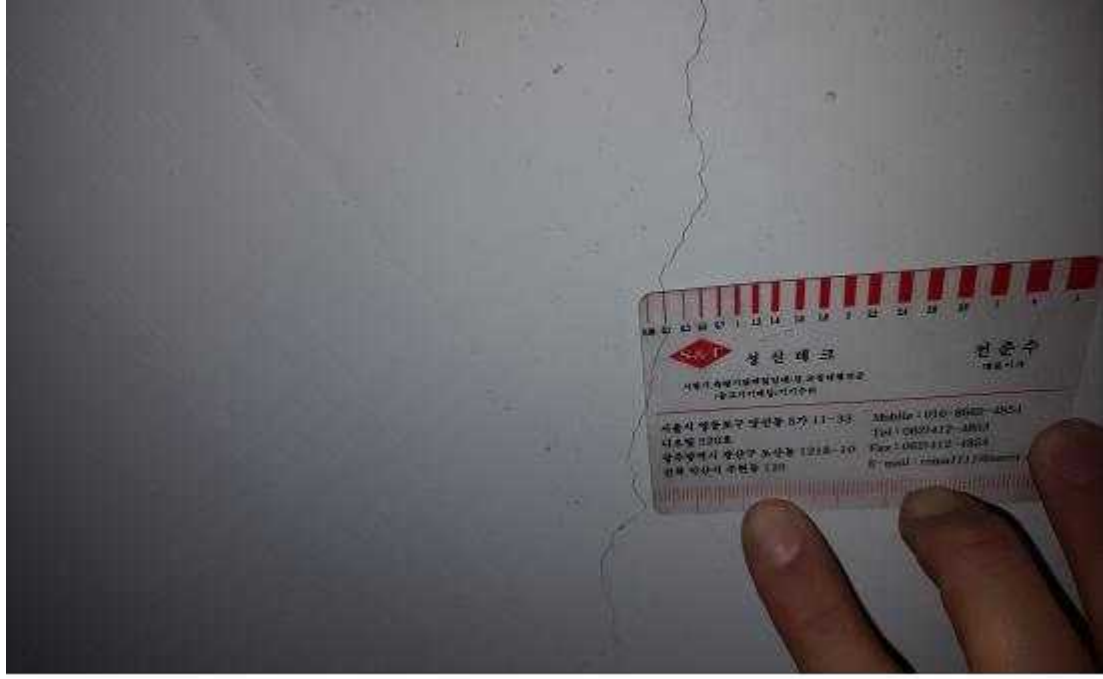
| | <p>조치 전</p> |

| <p>지하주차장 균열 크기 측정</p> | |

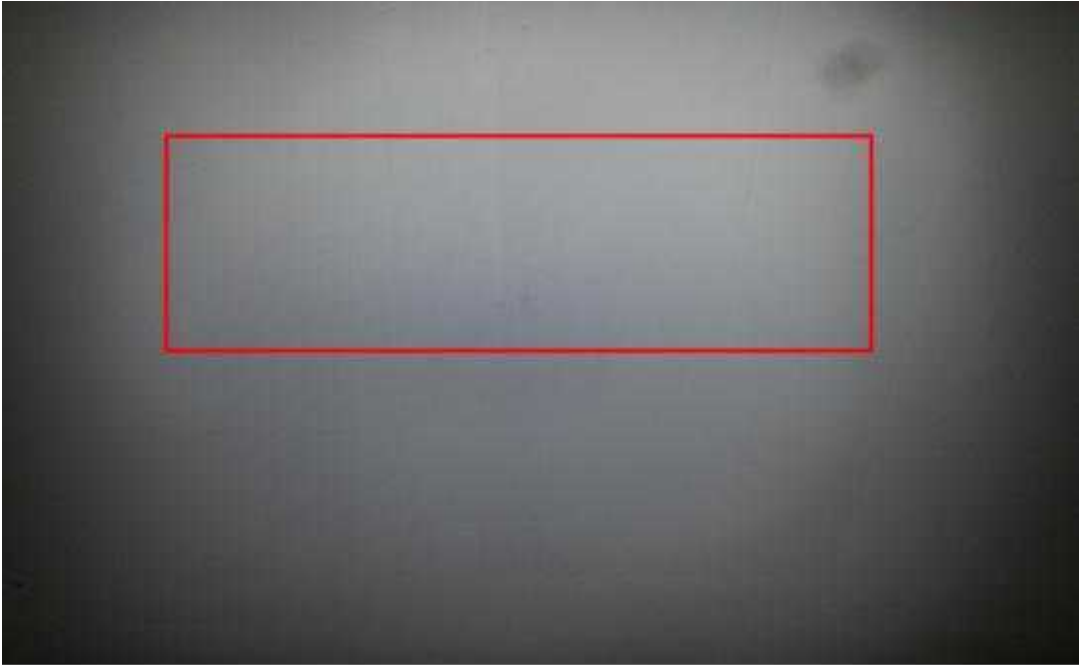
| | 조치 전 |

| 지하주차장(2번) 균열 | |

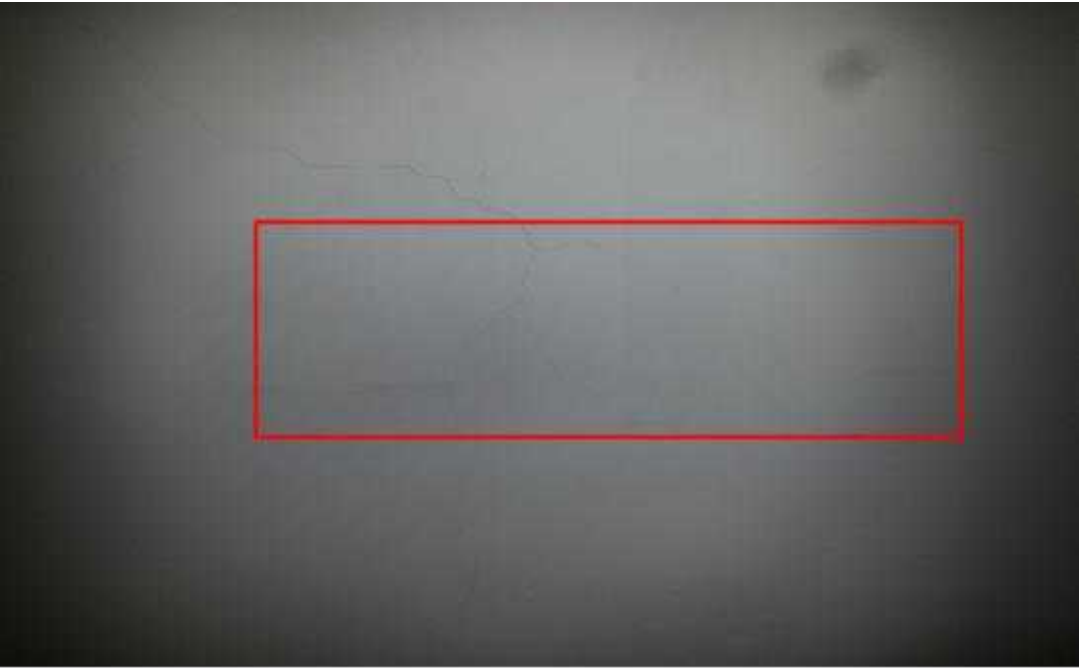
| | 조치 전 |

| 지하주차장(5번) 균열 | |
