# 네트워크 트래픽 전송 장애 분석 보고서

본 보고서는 "네트워크 트래픽 전송 장애 원인 분석"에 대한 문제 해결 과정을 담고 있다. 주어진 **Pro\_01.pkt** 실습 파일을 기반으로, \*\*PC\_A (IP: 192.168.1.10)에서 PC\_C (IP: 192.168.5.10)\*\*로의 통신 장애 원인을 파악하고, 이에 대한 해결 방안을 제시하여 문제를 해결하는 것이 본 과제의 목표이다.

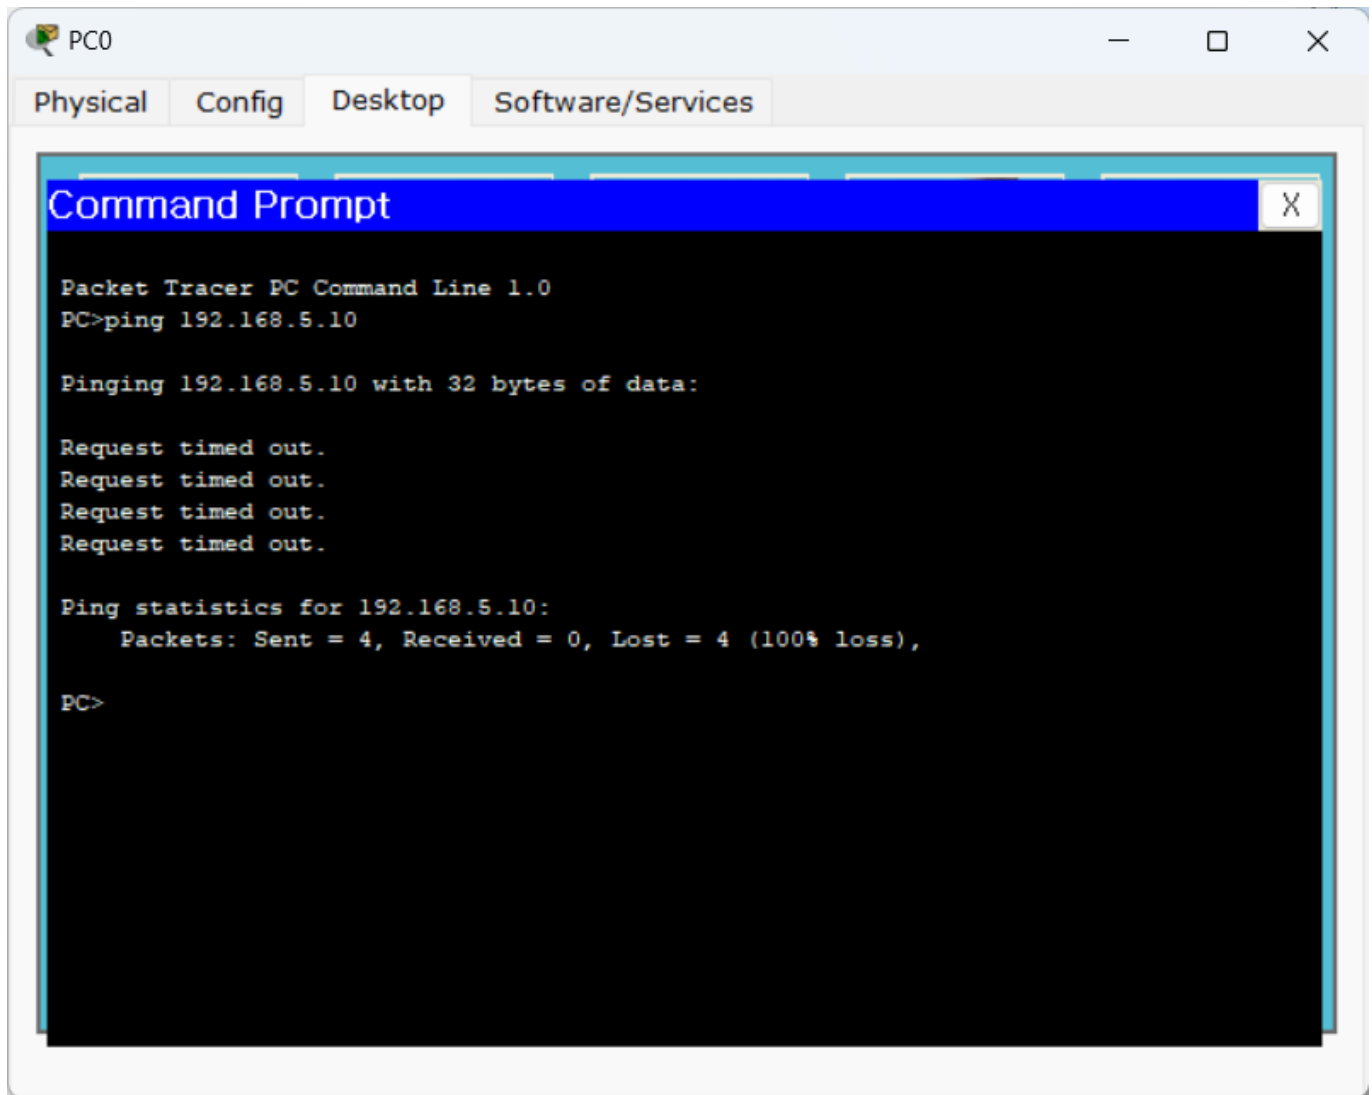
PC\_A의 Command Prompt에서 PC\_C로의 ping을 시도했다.

- **명령어**: **ping 192.168.5.10**
- **결과**: **Request timed out**. 또는 **Destination Host Unreachable**. 메시지가 반복적으로 나타났으며, 이는 PC\_A와 PC\_C 간의 통신이 불가능함을 명확히 보여주었다.

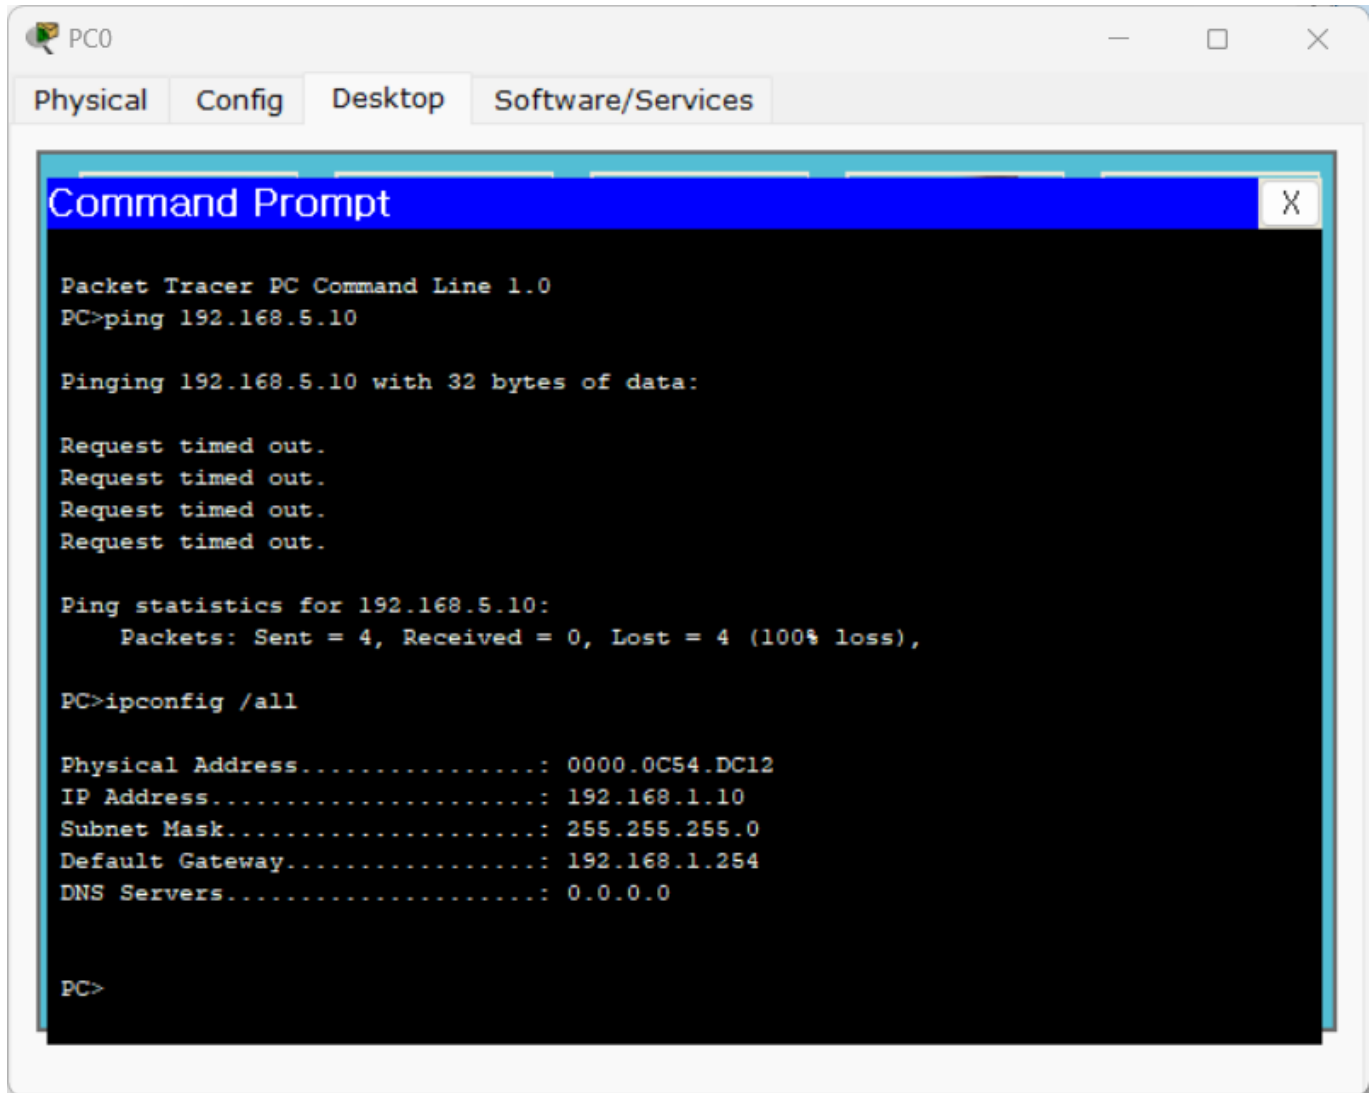
- **PC\_A 설정 확인**
  - **명령어**: `ipconfig /all`
  - **결과**: IP 주소 (192.168.1.10), 서브넷 마스크 (255.255.255.0), 기본 게이트웨이 (192.168.1.254)가 모두 올바르게 설정되어 있음을 확인했다.

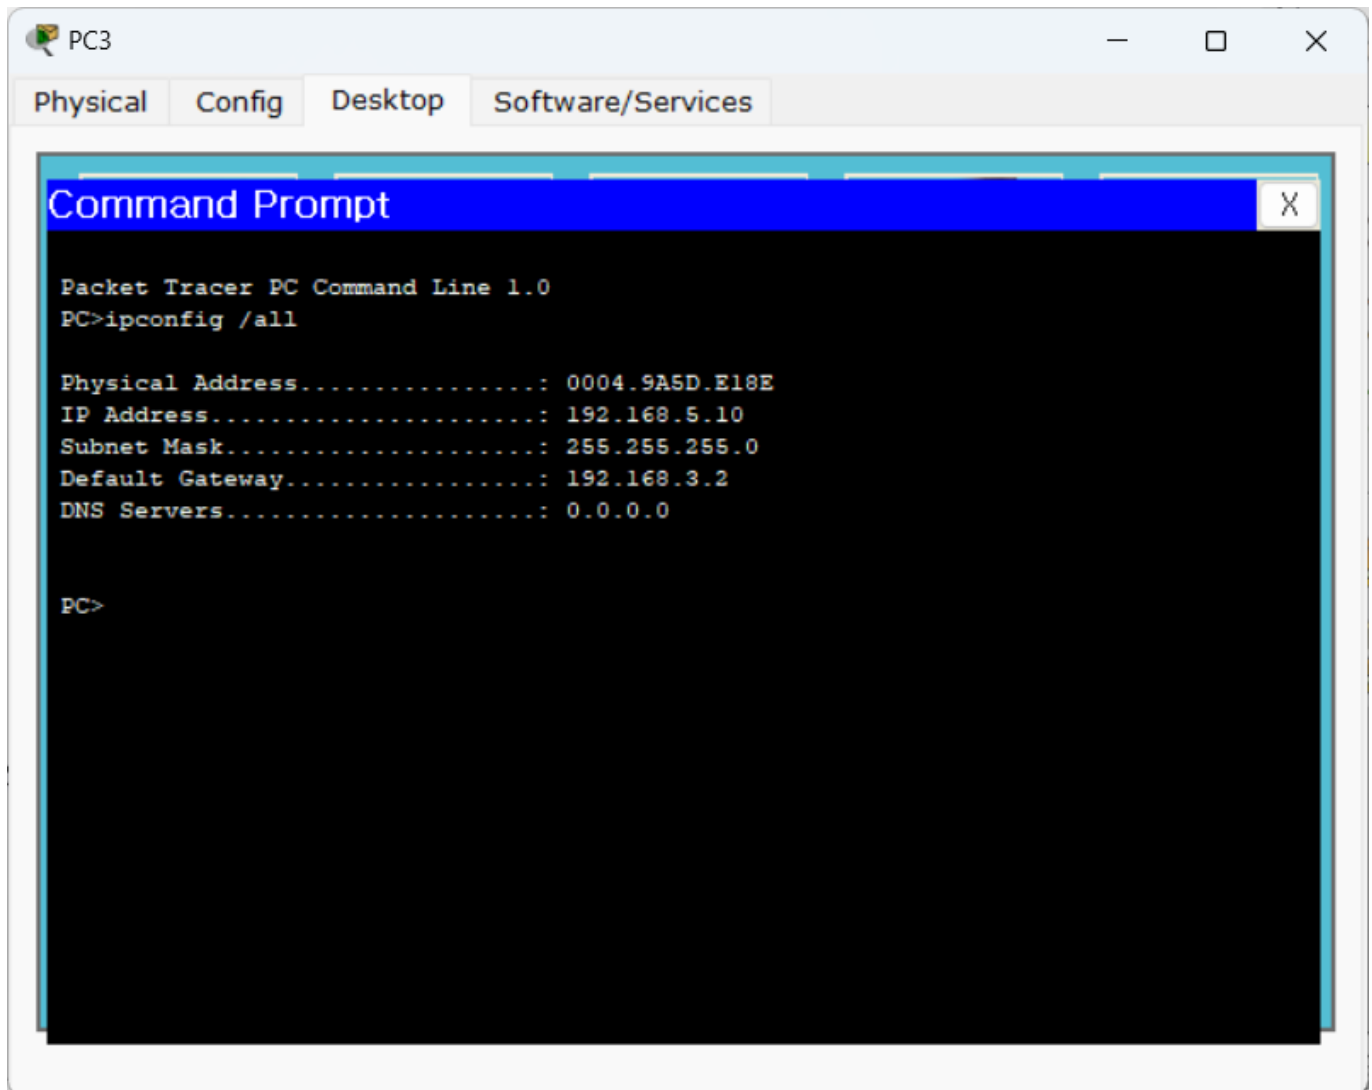
- 명령어 : `ipconfig /all`
- 결과 : IP 주소 (192.168.5.10)와 서브넷 마스크 (255.255.255.0)는 올바르게 설정되어 있었으나, 기본 게이트웨이 주소가 192.168.3.2로 잘못 설정되어 있음을 발견했다. (올바른 게이트웨이는 PC\_C 네트워크의 라우터 인터페이스 주소인 192.168.5.254여야 함)

- **1차 문제점** : PC\_C의 기본 게이트웨이 설정 오류.

**해결 방안** : PC\_C의 IP Configuration 설정으로 이동하여 **Default Gateway** 주소를 **192.168.3.2**에서 올바른 값인 192.168.5.254로 변경했다. (여기에 PC\_C 게이트웨이 수정 후 IP Configuration 스크린샷 첨부)

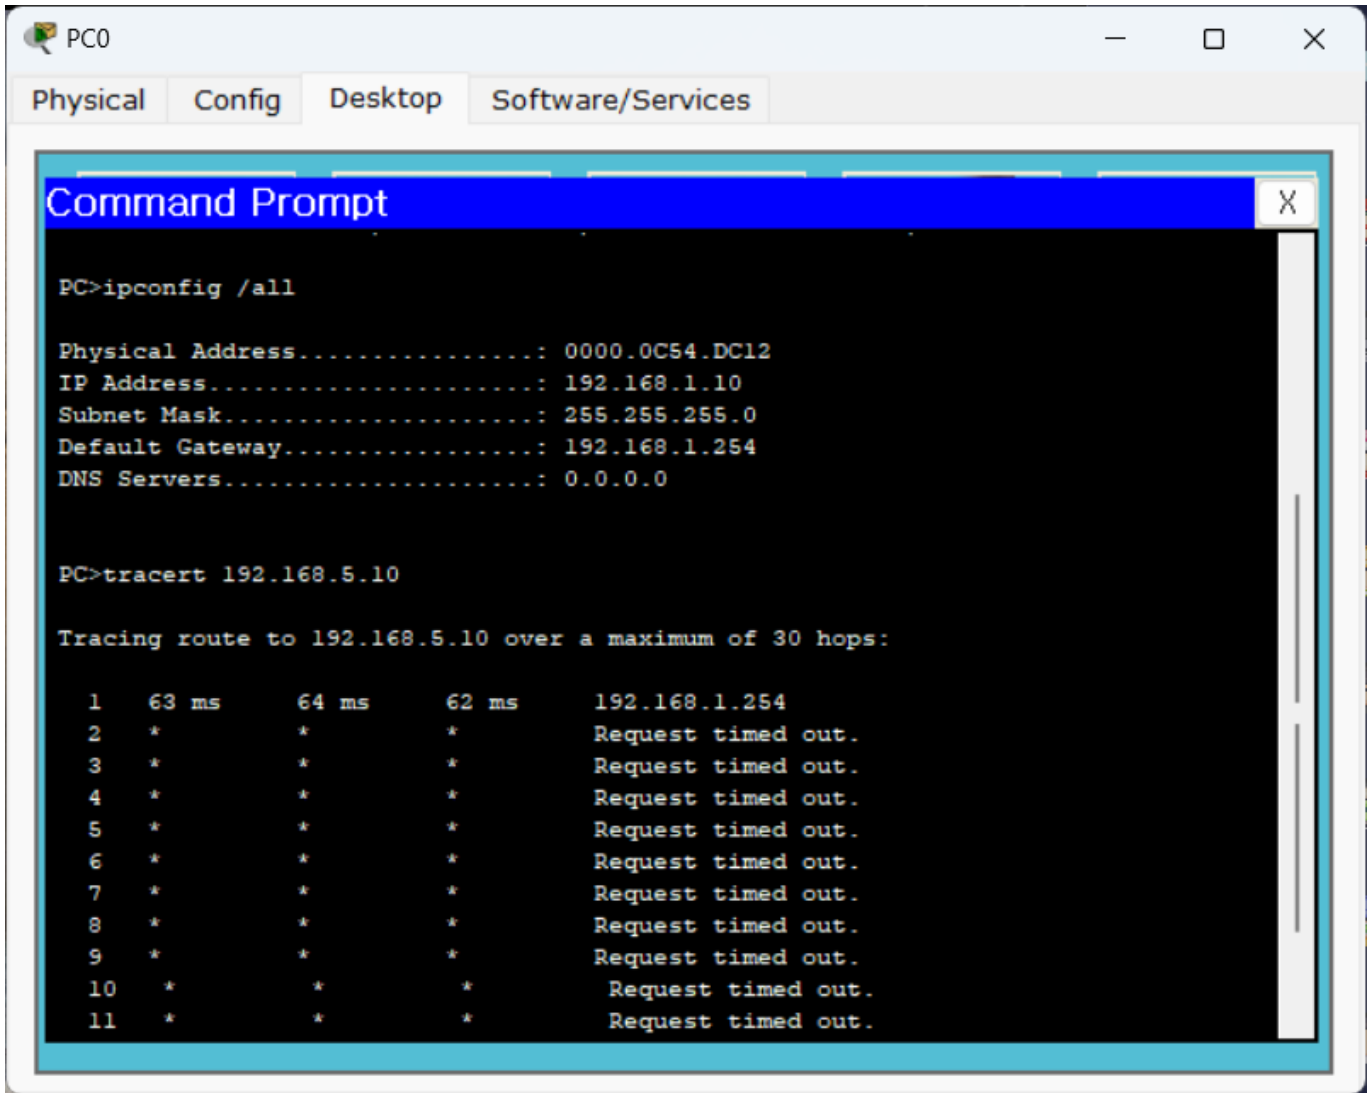
```
Tracing route to 192.168.5.10 over a maximum of 30 hops:
 1      xx ms      xx ms      xx ms      192.168.1.254
 2      *          *          *          Request timed out.
```

- **분석** : 패킷이 PC\_A의 게이트웨이(192.168.1.254)까지는 도달했으나, 그 다음 홉에서 손실됨을 확인했다. 이는 PC\_A가 연결된 라우터(R1)가 목적지 네트워크(192.168.5.0/24)로 가는 경로 정보를 제대로 가지고 있지 않거나 잘못된 정보를 가지고 있음을 의미한다.

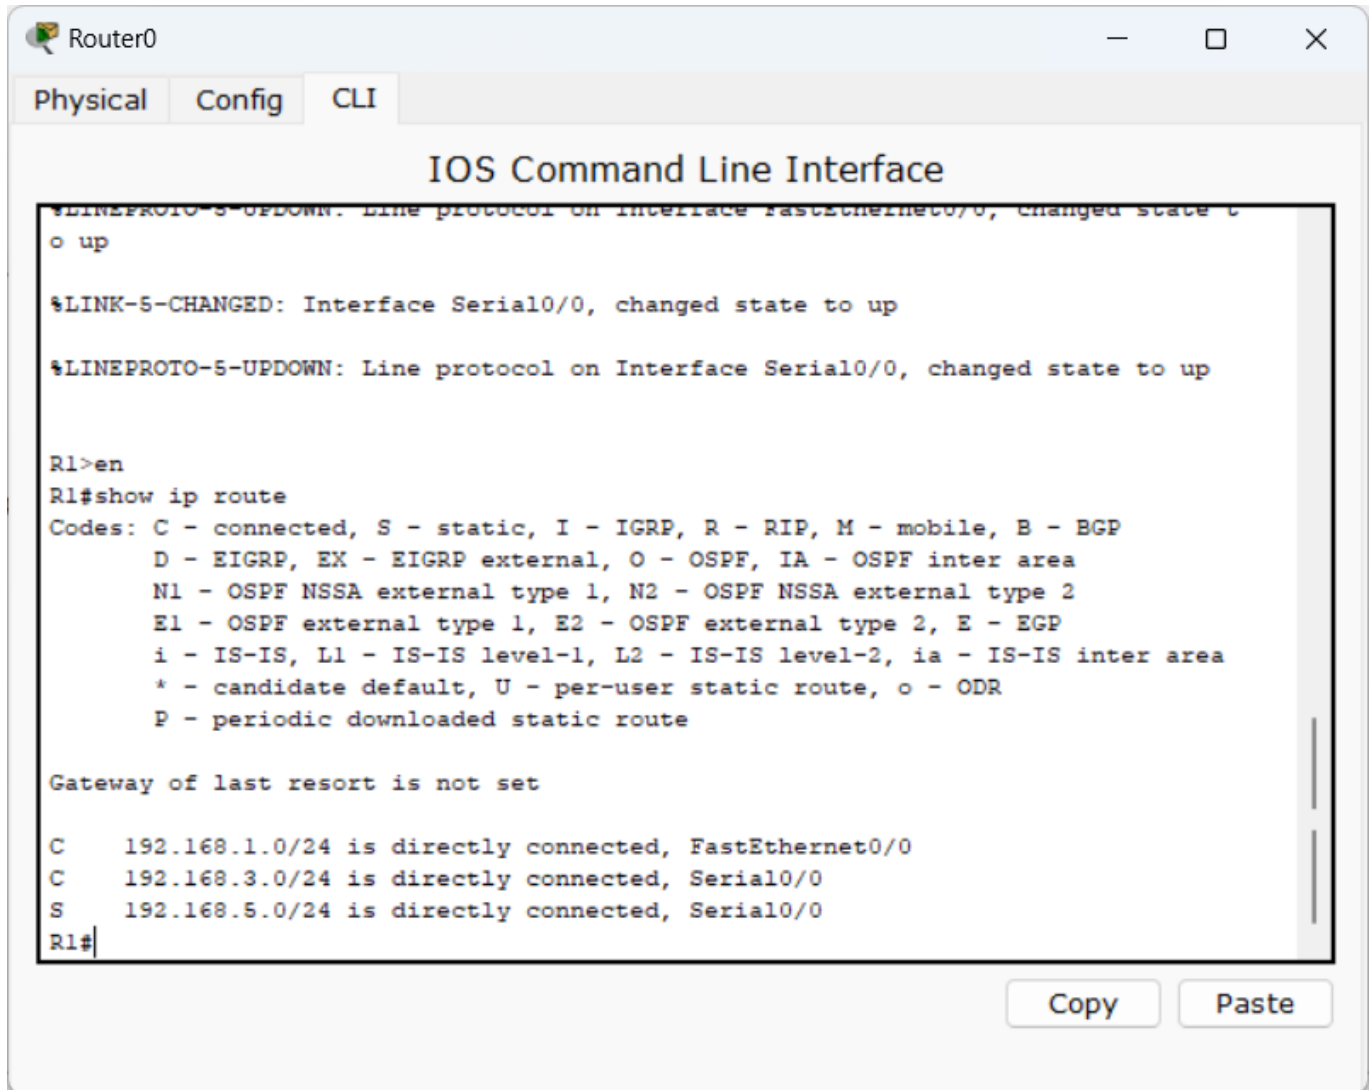
C    192.168.1.0/24 is directly connected, FastEthernet0/0
C    192.168.3.0/24 is directly connected, Serial0/0
S    192.168.5.0/24 is directly connected, Serial0/0

- **2차 문제점**: S 192.168.5.0/24 is directly connected, Serial0/0 정적 경로가 잘못 설정되어 있음을 발견했다. R1은 192.168.5.0/24 네트워크가 자신의 Serial0/0 인터페이스에 직접 연결되어 있다고 인식하고 있었으나, 실제로는 192.168.3.0/24 네트워크를 통해 다른 라우터(R2)를 거쳐야 도달하는 원격 네트워크이다. 이러한 잘못된 설정으로 인해 패킷이 올바른 다음 홉으로 전달되지 못하고 있었다.

**해결 방안** : R1에 설정된 잘못된 정적 경로를 제거하고, PC\_C 네트워크 (192.168.5.0/24)로의 올바른 정적 경로를 다음 홉(Next Hop) IP 주소를 명시하여 추가했다. R1과 R2를 연결하는 192.168.3.0/24 네트워크 상에서 R2의 Serial 인터페이스 IP 주소인 192.168.3.2를 다음 홉으로 지정했다.

```
R1# configure terminal
R1(config)# no ip route 192.168.5.0 255.255.255.0 Serial0/0
R1(config)# ip route 192.168.5.0 255.255.255.0 192.168.3.2
R1(config)# end
R1# write memory
```

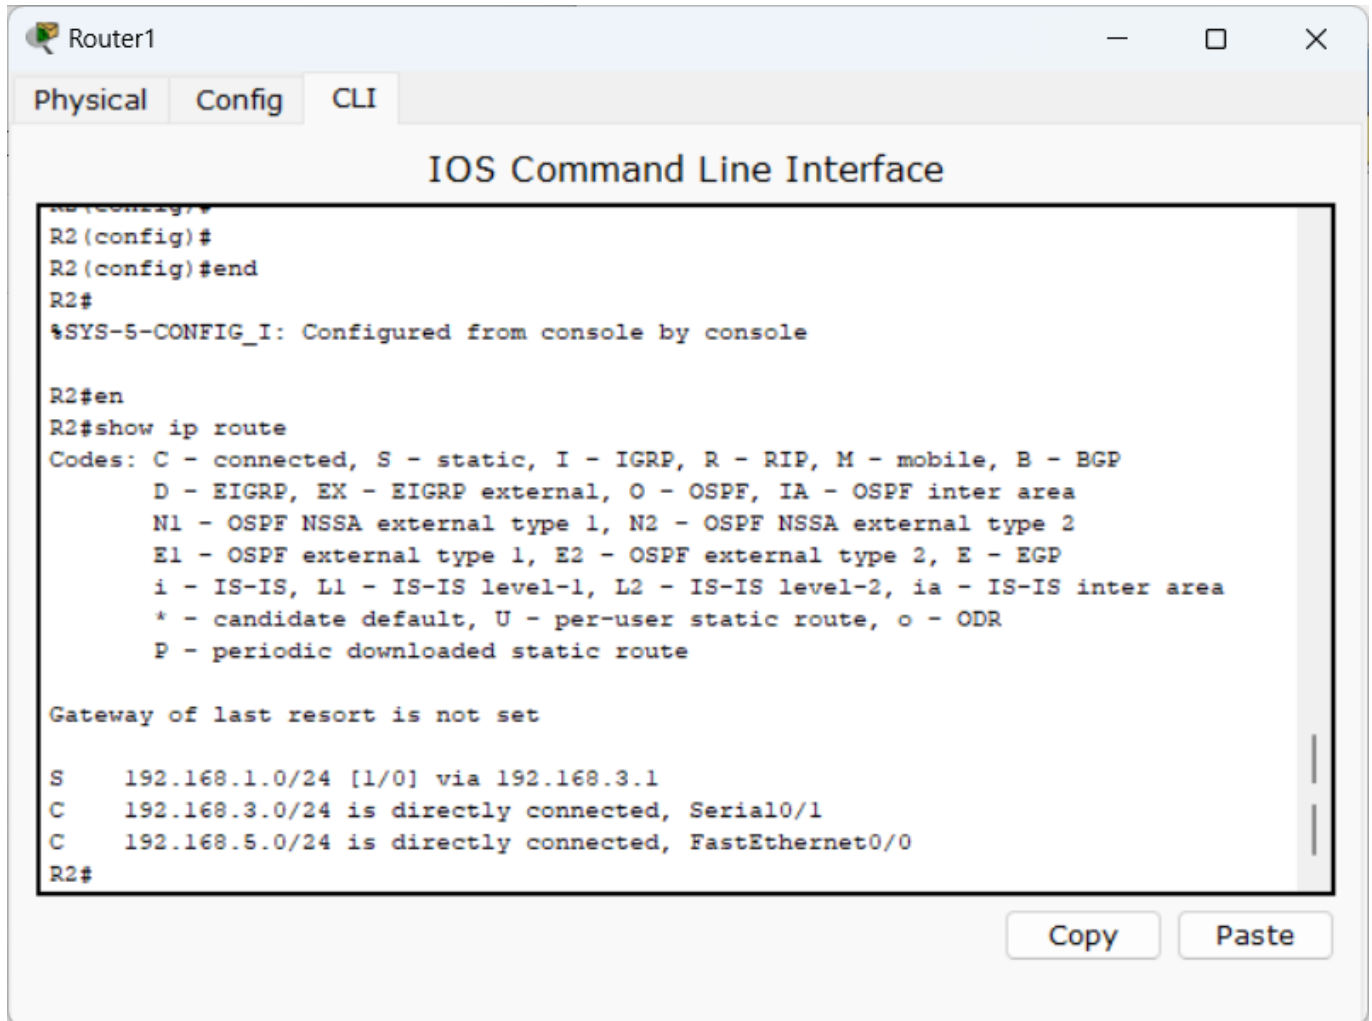
- **3차 문제점** : S 192.168.1.0/24 is directly connected, FastEthernet0/0 정적 경로가 잘못 설정되어 있음을 발견했다. R2는 192.168.1.0/24 네트워크가 자신의 FastEthernet0/0 인터페이스에 직접 연결되어 있다고 인식하고 있었으나, 실제로는 192.168.3.0/24 네트워크를 통해 R1을 거쳐야 도달하는 원격 네트워크이다. 이는 R1의 문제점과 유사하게, 돌아오는 경로에서 패킷이 손실되는 원인이 된다.

- **해결 방안** : R2에 설정된 잘못된 정적 경로를 제거하고, PC\_A 네트워크 (192.168.1.0/24)로의 올바른 정적 경로를 **다음 홉(Next Hop) IP 주소**를 명시하여 추가했다. R1과 R2를 연결하는 192.168.3.0/24 네트워크 상에서 R1의 Serial 인터페이스 IP 주소인 **192.168.3.1** (예상되는 R1의 시리얼 인터페이스 주소)를 다음 홉으로 지정했다.

R2# configure terminal
R2(config)# no ip route 192.168.1.0 255.255.255.0 FastEthernet0/0
R2(config)# ip route 192.168.1.0 255.255.255.0 192.168.3.1
R2(config)# end
R2# write memory

S    192.168.1.0/24 [1/0] via 192.168.3.1

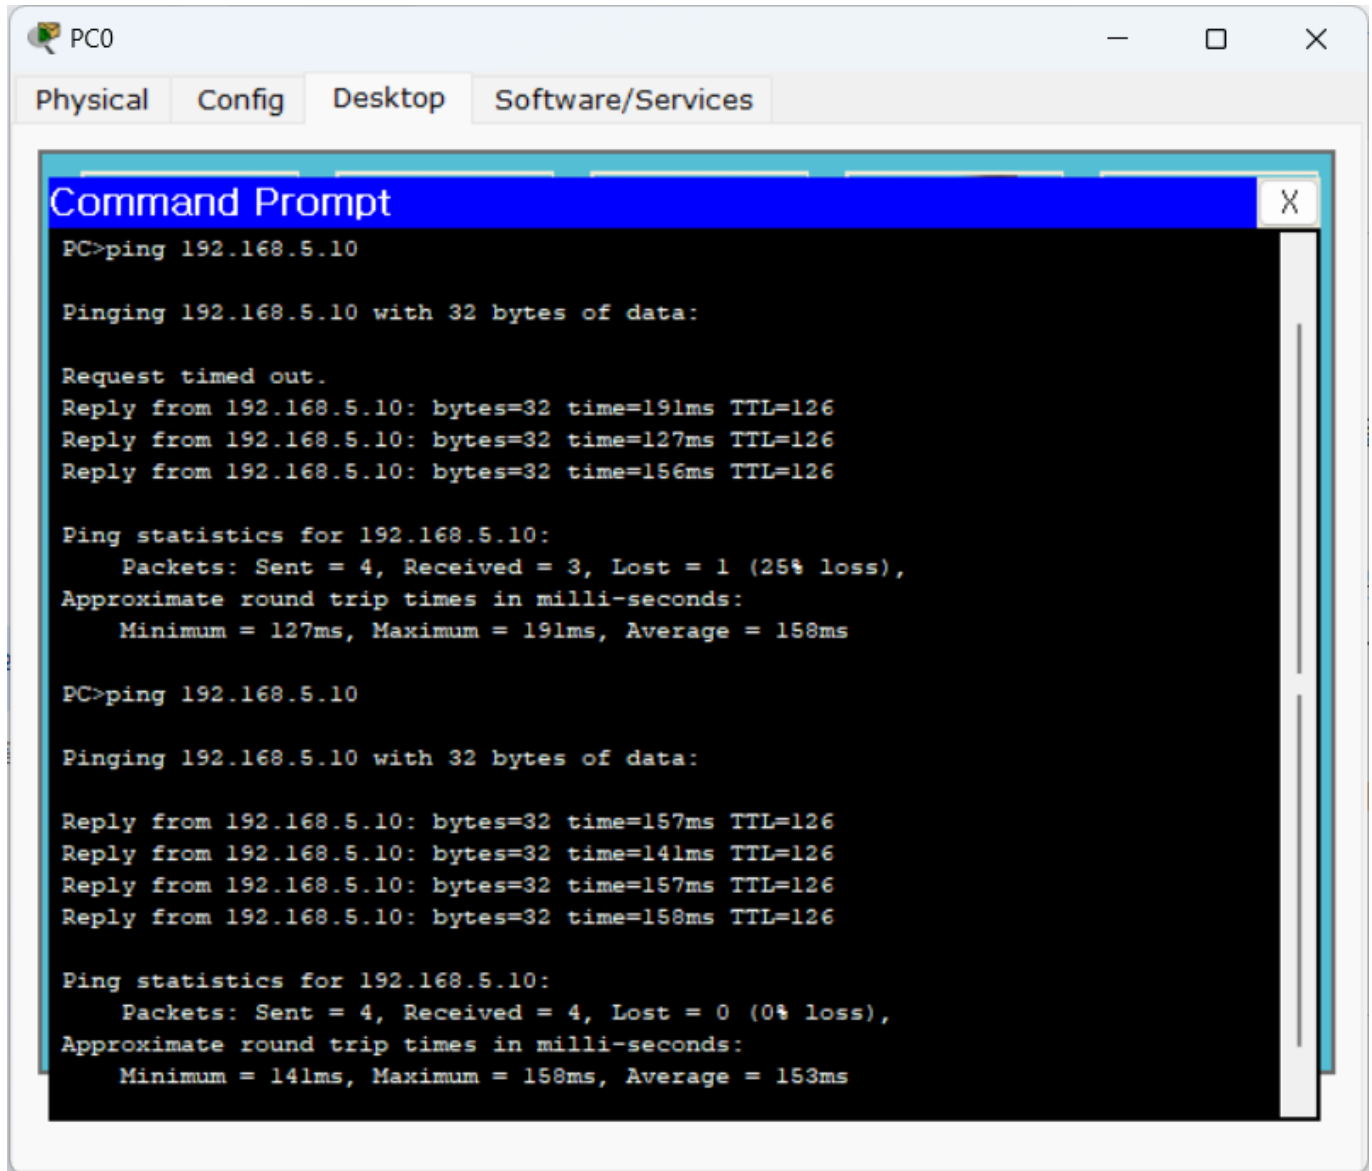
```
Reply from 192.168.5.10: bytes=32 time=157ms TTL=126
Reply from 192.168.5.10: bytes=32 time=141ms TTL=126
Reply from 192.168.5.10: bytes=32 time=157ms TTL=126
Reply from 192.168.5.10: bytes=32 time=158ms TTL=126
```

```
Packets: Sent = 4, Received = 4, Lost = 0 (0% loss),
Approximate round trip times in milli-seconds:
    Minimum = 141ms, Maximum = 158ms, Average = 153ms
```

위 결과를 통해 4개의 패킷이 모두 성공적으로 전송되고 수신되었으며, 패킷 손실률이 0%임을 확인했다. 이는 PC\_A와 PC\_C 간의 네트워크 트래픽 전송 장애가 완전히 해결되었음을 의미한다.
