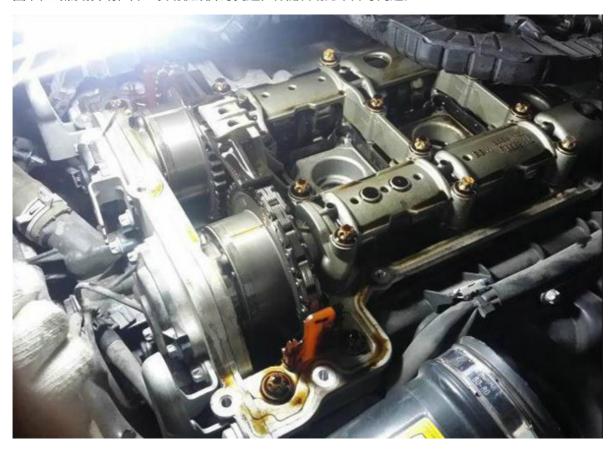
前两天,一奔驰C200因凸轮轴调节轮故障来店检修。小编从汽车维修师傅那里了解到,奔驰271发动机,配备涡轮增压器,并且这款发动机的凸轮轴调节轮容易损坏,是公认的事实。主要的现象就是启动困难,冷启动异响,并且发动机故障灯亮起,伴随着动力下降等问题。

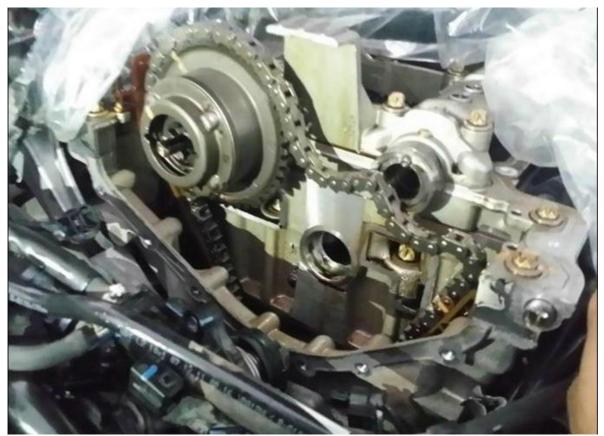
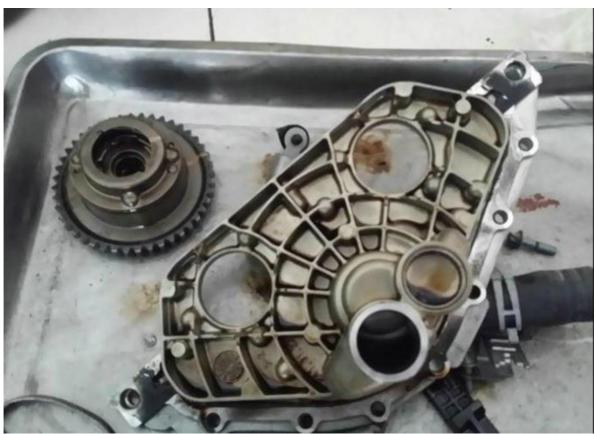
对于此车的凸轮轴调节轮故障问题,不是很了解271发动机的汽车维修师傅们都是通过更换调节轮来解决,因为更换后,试车会发现行驶正常,以为是故障解除。但这都只是暂时的,这款调节轮损坏的主要原因是因为油压不足,机油压力不足和机油本身、机滤还有止回阀有关系。启动的时候机油油压并不是立马建立起来的,他会有一个过程,随着日积月累的使用就会磨损凸轮轴调节,造成内部损坏。

所以,国合快车汽车维修师傅提醒,解决的办法就是更抽象损坏的调节轮,以及机油、机油滤芯。并且机油滤芯要用原厂滤清器或者<mark>曼牌HU514Y型号,干万不能使用曼牌HU514型号</mark>,这是奔驰老款发动机使用的型号,用错了就会造成油压不足,磨损凸轮轴调节轮。但这个磨损是一个缓慢的过程,等时间久了车主们就会慢慢察觉,一定要注意凸轮轴调节轮损坏故障,因为维修一次价格不菲。
