,		
ŞİRKET ADI / COMPANY NAME	ÖZAY MÜHENDİSLİK - MEHMET MUHAMMET ÖZDOĞRU		
ŞİRKET ADRESİ / COMPANY ADDRESS	MARET MAHALLESİ 154. SOKAK NO: 2/F MERKEZ/KARAMAN		
İNŞAAT ADI / CONSTRUCTION NAME	ehim İnşaat		
ASANSÖR ADRESİ / ELEVATOR ADDRESS	Siyahser Mah 32.Sok. No:14 Merkez/Karaman		
ASANSÖR SERİ NUMARASI / ELEVATOR SERIAL NUMBER	OZY2451		
RİSK ANALİZİ / RISK ANALYSIS	Asansör en alt son konumda gerekli alanların yetersiz olması Insufficient space required at the lowest final position of the elevator		
UYGULANAN YÖNETMELİKLER /	Asansör Yönetmeliği (2014/33/AB)		
APPLIED DIRECTIVES	Lifts Directives 2014/33/EU		
Uygulanan Standartlar / HARMONISED STANDARDS	EN 81-21, Safety rules for the construction and installation of lifts - Lifts for the transport of persons and goods - Part 21: New passenger and goods passenger lifts in existing building (Asansörlerin yapılışı ve kurulumu için güvenlik kuralları - İnsan ve yük taşımak için asansörler - Bölüm 21: Mevcut binalarda yeni insan ve yük asansörleri) EN ISO 12100:2010, Safety of machinery — General principles for design — Risk assessment and risk reduction (ISO 12100:2010)— (Makinalarda güvenlik — Tasarım için genel prensipler — Riskin değer

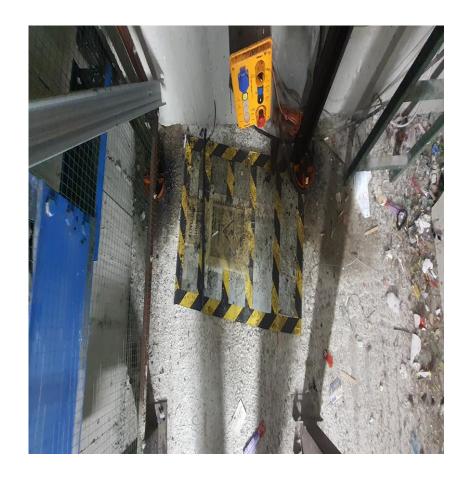
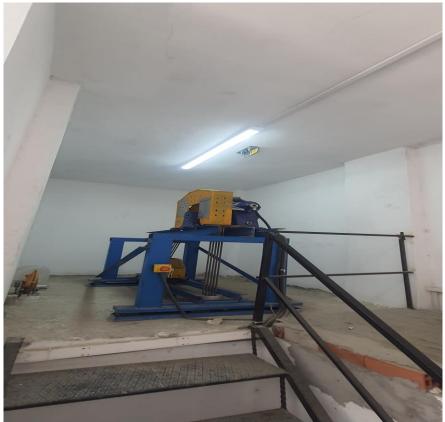
UYGULAMA RESIMLERI

Tehlikeli Durum / Hazards Olası Etki/Zarar / Risks	Asansör alt son konumda iken kabin etek sacı zemine çarpma durumu mevcut There is a situation where the cabin skirt plate hits the ground when the elevator is in the lower final position. Bakım, arıza ve kurtarma esnasında kişinin başını çarpma neticesinde ciddi yaralanması veya ölüm		
Olasi Ethi/Zarar / Nisks	<u> </u>		
Önlem Öncesi Değerlendirme / Pre-Action Assessment	ŞİDDET / SEVERITY Önemli / Substantial	OLASILIK / LIKELIHOOD Kesin / Certain	Risk Sınıflandırması / Risk Classification Yüksek / High
Risk Değerlendirmesi / Risk Assesment	Acil önlem alınması gereken riskler (Kritik Riskler) / Risks that require urgent action (Critical Risks)		
Düzeltici Faaliyet / Corrective Action	2.Kabin üstü korkuluk katlanabilir yapılmas 3.Kullanma ve Bakım kılavuzunda çalışma k 4.Kabin üstünde bakım yapılabilmesi için ka {risk_uygulamalar} 1.Installation of foldable buffers and electri 2.Making the cabin top railing foldable and 3.Specifying the operating conditions in the	tlaanabilir montaj elemanlarının devreye alınm cal stop switches under the counterweight, installing electrical stop switches. Usage and Maintenance Manual.	adan asansörde hareket sağlanmasının engellenmesi so that maintenance can be performed on the cabin

Sorumluluk / Responsibility	Son Kontrol Sorumlusu / Final Control Responsible		
Zamanlama / Activity	Çalışmaya başlamadan önce ve çalışma süresince		
Faaliyet Sonrası Risk Değerlendirmesi / Post-Activity	ŞİDDET / SEVERITY	OLASILIK / LIKELIHOOD	Risk Sınıflandırması / Risk Classification
Risk Assessment	Önemli / Substantial	Çok Olası Değil / Highly Unlikely	Düşük / Low
Risk Değerlendirmesi / Risk Assesment	Alınan önlemler ile risk, kabul edilebilir seviyeye çekilmiştir. / With the measures taken, the risk has been reduced to an acceptable level.
