ŞİRKET ADI / COMPANY NAME	ZATA ASANSÖR TİCARET VE SANAYİ LİMİTED ŞİRKETİ		
ŞİRKET ADRESİ / COMPANY ADDRESS	ATATÜRK MAH. 31060.SK.NO:11 B MEZİTLİ/MERSİN		
İNŞAAT ADI / CONSTRUCTION NAME	Hüseyin Sezgin,Sezginler Galeri İnş.Tic.Ltd.Şti.		
ASANSÖR ADRESİ / ELEVATOR ADDRESS	Çiftlikköy Mah 3206.Sok.No:11 Yenişehir/Mersin		
ASANSÖR SERİ NUMARASI / ELEVATOR SERIAL NUMBER	ZATA-25/01		
RİSK ANALİZİ / RISK ANALYSIS	Asansör kabini üst son konumda gerekli mesafelerin yetersiz olması Insufficient distances required at the upper end position of the elevator cabin.		
UYGULANAN YÖNETMELİKLER /	Asansör Yönetmeliği (2014/33/AB)		
APPLIED DIRECTIVES	Lifts Directives 2014/33/EU		
Uygulanan Standartlar / HARMONISED STANDARDS	EN 81-21, Safety rules for the construction and installation of lifts - Lifts for the transport of persons and goods - Part 21: New passenger and goods passenger lifts in existing building (Asansörlerin yapılışı ve kurulumu için güvenlik kuralları - İnsan ve yük taşımak için asansörler - Bölüm 21: Mevcut binalarda yeni insan ve yük asansörleri) EN ISO 12100:2010, Safety of machinery — General principles for design — Risk assessment and risk reduction (ISO 12100:2010)— (Makinalarda g

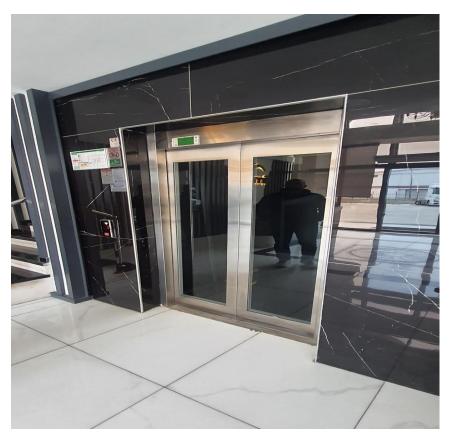
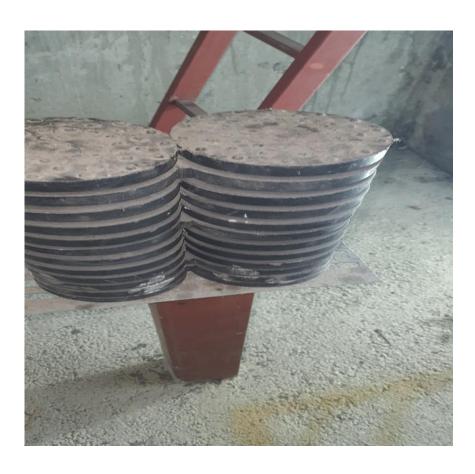
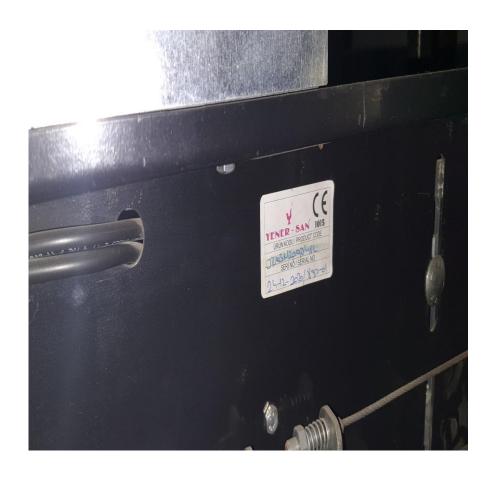
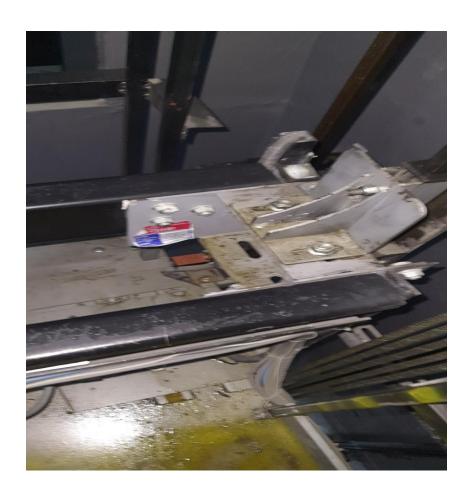
UYGULAMA RESIMLERI

Tehlikeli Durum / Hazards	Asansör son konumda iken Kabin üstü korkuluk kuyu tavan mesafesi (yatay mesafede 40cm izdüşümü) 10cm de kalıyor. When the elevator is in the final position, the distance between the cabin top railing and the shaft ceiling (40cm horizontal projection) remains at 10cm		
Olası Etki/Zarar / Risks		inin başını çarpma neticesinde ciddi yara	
Önlem Öncesi Değerlendirme / Pre-Action Assessment	ŞİDDET / SEVERITY	OLASILIK / LIKELIHOOD	Risk Sınıflandırması / Risk Classification
	Önemli / Substantial	Kesin / Certain	Yüksek <mark>/ High</mark>
Risk Değerlendirmesi / Risk Assesment	Acil önlem alınması gereken riskle	er (Kritik Riskler) / Risks that require	e urgent action (Critical Risks)
Düzeltici Faaliyet / Corrective Action	1.Karşı ağırlık altına katlanabilir tampon ve elektriksel durudurucu anahtarları montajı, 2.Kabin üstü korkuluk katlanabilir yapılması ve elektriksel durdurucu anahtarları montajı. 3.Kullanma ve Bakım kılavuzunda çalışma koşulları belirtilmesi. 4.Kabin üstünde bakım yapılabilmesi için katlaanabilir montaj elemanlarının devreye alınmadan asansörde hareket sağlanmasının engellenmesi {risk_uygulamalar} 1.Installation of foldable buffers and electrical stop switches under the counterweight, 2.Making the cabin top railing foldable and installing electrical stop switches. 3.Specifying the operating conditions in the Usage and Maintenance Manual. 4.Preventing movement in the elevator without activating the foldable assembly elements so that maintenance can be performed on the cabin {risk_uygulamalar_en}

Sorumluluk / Responsibility	Son Kontrol Sorumlusu / Final Control Responsible		
Zamanlama / Activity	Çalışmaya başlamadan önce ve çalışma süresince		
Faaliyet Sonrası Risk Değerlendirmesi / Post-Activity	ŞİDDET / SEVERITY	OLASILIK / LIKELIHOOD	Risk Sınıflandırması / Risk Classification
Risk Assessment	Önemli / Substantial	Çok Olası Değil / Highly Unlikely	Düşük <mark>/ Low</mark>
Risk Değerlendirmesi / Risk Assesment	Alınan önlemler ile risk, kabul edilebilir seviyeye çekilmiştir. / With the measures taken, the risk has been reduced to an acceptable level.
