ŞİRKET ADI / COMPANY NAME	ZATA ASANSÖR TİCARET VE SANAYİ LİMİTED ŞİRKETİ	
ŞİRKET ADRESİ / COMPANY ADDRESS	ATATÜRK MAH. 31060.SK.NO:11 B MEZİTLİ/MERSİN	
İNŞAAT ADI / CONSTRUCTION NAME	Hüseyin Sezgin,Sezginler Galeri İnş.Tic.Ltd.Şti.	
ASANSÖR ADRESI / ELEVATOR ADDRESS	Çiftlikköy Mah 3206.Sok.No:11 Yenişehir/Mersin	
ASANSÖR SERİ NUMARASI / ELEVATOR SERIAL NUMBER	ZATA-25/01	
RİSK ANALİZİ / RISK ANALYSIS	Asansör en alt son konumda gerekli alanların yetersiz olması Insufficient space required at the lowest final position of the elevator	
UYGULANAN YÖNETMELİKLER /	Asansör Yönetmeliği (2014/33/AB)	
APPLIED DIRECTIVES	Lifts Directives 2014/33/EU	
Uygulanan Standartlar / HARMONISED STANDARDS	EN 81-21, Safety rules for the construction and installation of lifts - Lifts for the transport of persons and goods - Part 21: New passenger and goods passenger lifts in existing building (Asansörlerin yapılışı ve kurulumu için güvenlik kuralları - İnsan ve yük taşımak için asansörler - Bölüm 21: Mevcut binalarda yeni insan ve yük asansörleri) EN ISO 12100:2010, Safety of machinery — General principles for design — Risk assessment and risk reduction (ISO 12100:2010)— (Makinalarda güvenlik — Tasarım için

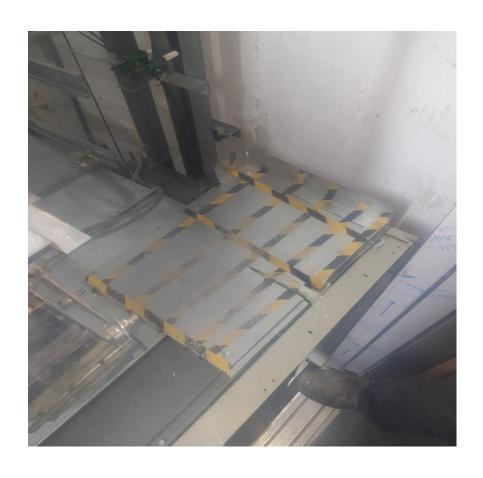
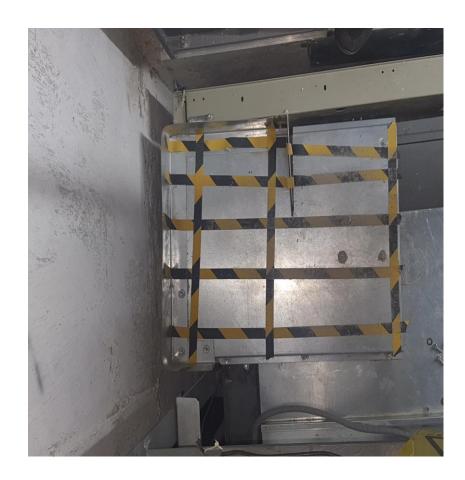
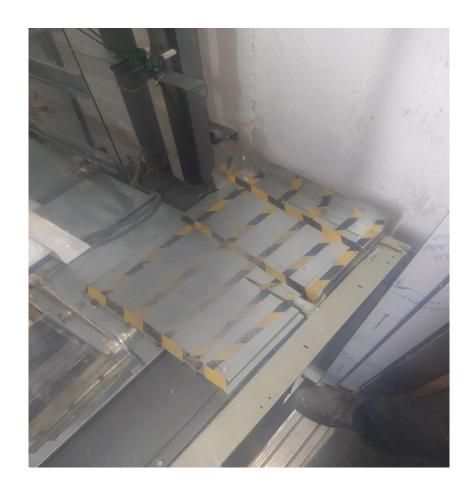
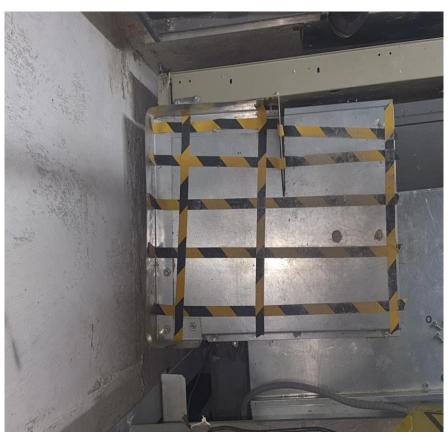
UYGULAMA RESIMLERI

Tehlikeli Durum / Hazards Olası Etki/Zarar / Risks	Asansör alt son konumda iken kabin etek sacı zemine çarpma durumu mevcut There is a situation where the cabin skirt plate hits the ground when the elevator is in the lower final position. Bakım, arıza ve kurtarma esnasında kişinin başını çarpma neticesinde ciddi yaralanması veya ölüm		
Önlem Öncesi Değerlendirme / Pre-Action Assessment	ŞİDDET / SEVERITY	OLASILIK / LIKELIHOOD	Risk Sınıflandırması / Risk Classification
Risk Değerlendirmesi / Risk Assesment	Önemli / Substantial Kesin / Certain Yüksek / High Acil önlem alınması gereken riskler (Kritik Riskler) / Risks that require urgent action (Critical Risks)		
Düzeltici Faaliyet / Corrective Action	1.Karşı ağırlık altına katlanabilir tampon ve elektriksel durudurucu anahtarları montajı, 2.Kabin üstü korkuluk katlanabilir yapılması ve elektriksel durdurucu anahtarları montajı. 3.Kullanma ve Bakım kılavuzunda çalışma koşulları belirtilmesi. 4.Kabin üstünde bakım yapılabilmesi için katlaanabilir montaj elemanlarının devreye alınmadan asansörde hareket sağlanmasının engellenmesi {risk_uygulamalar} 1.Installation of foldable buffers and electrical stop switches under the counterweight, 2.Making the cabin top railing foldable and installing electrical stop switches. 3.Specifying the operating conditions in the Usage and Maintenance Manual. 4.Preventing movement in the elevator without activating the foldable assembly elements so that maintenance can be performed on the cabin {risk_uygulamalar_en}

Sorumluluk / Responsibility	Son Kontrol Sorumlusu / Final Control Responsible		
Zamanlama / Activity	Çalışmaya başlamadan önce ve çalışma süresince		
Faaliyet Sonrası Risk Değerlendirmesi / Post-Activity	ŞİDDET / SEVERITY	OLASILIK / LIKELIHOOD	Risk Sınıflandırması / Risk Classification
Risk Assessment	Önemli / Substantial	Çok Olası Değil / Highly Unlikely	Düşük / Low
Risk Değerlendirmesi / Risk Assesment	Alınan önlemler ile risk, kabul edilebilir seviyeye çekilmiştir. / With the measures taken, the risk has been reduced to an acceptable level.
