Teil 2

Anhang

Festigkeitsuntersuchung an verbaute Konstruktionshölzern

Masterarbeit
im Masterstudiengang
Denkmalpflege / Heritage Conservation

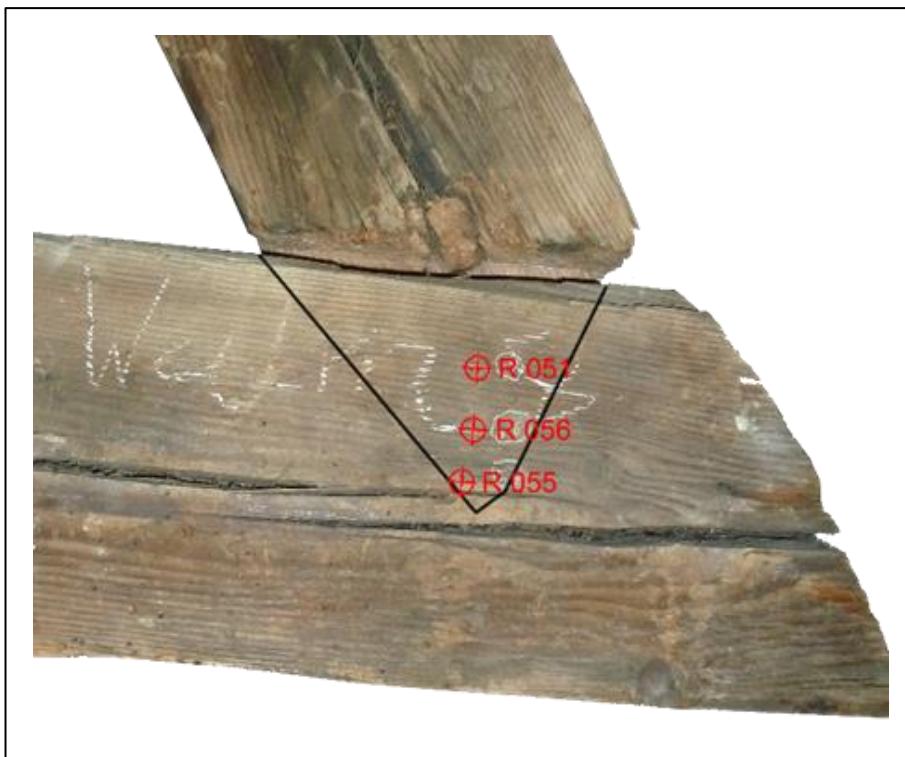
Abbildung 86 Sparrenfußpunkt aus Nadelholz. Die Lage des Zapfenloches wurde angezeichnet und die Lage und Zustand mit drei Bohrungen überprüft.

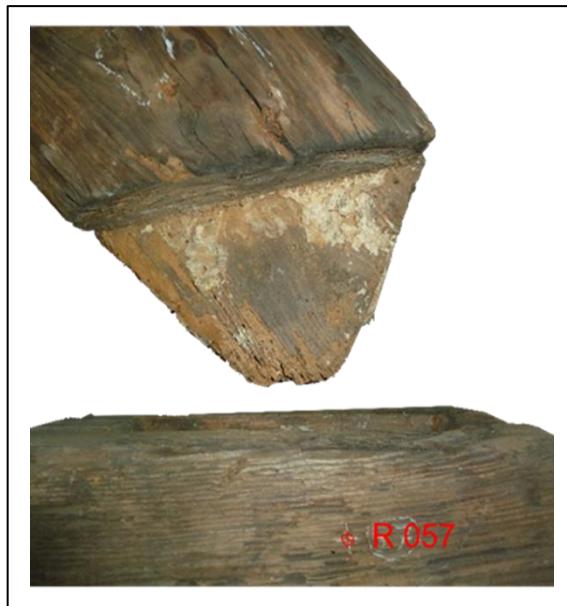
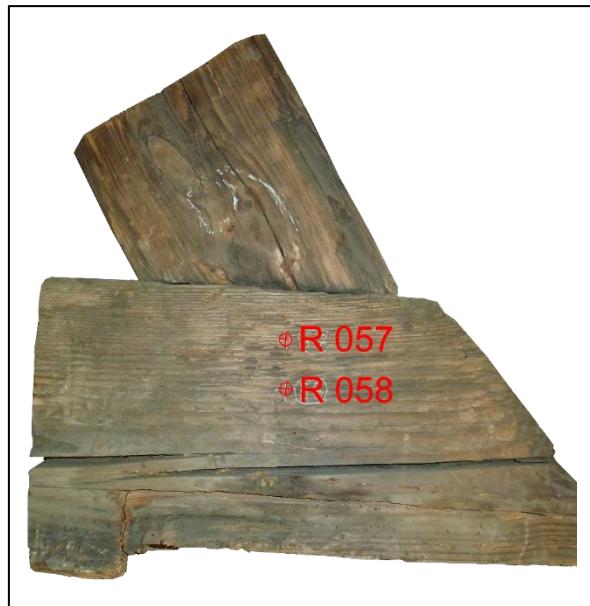
Abbildung 88: Sparrenzapfen über Dachbalken. Die Schädigung des Zapfens lässt sich mit bloßem Auge bereits erkennen. Die unterste Spitze eines Sparrenzapfens ist häufig geschädigt. Dort sammelt sich die Feuchtigkeit und schafft gute Bedingungen für Schädlinge.

Abbildung 89: Sparrenfußpunkt seitlich, mit zwei Bohrungen zur Lage und Zustandsbestimmung des Zapfens und Zapfenloches.

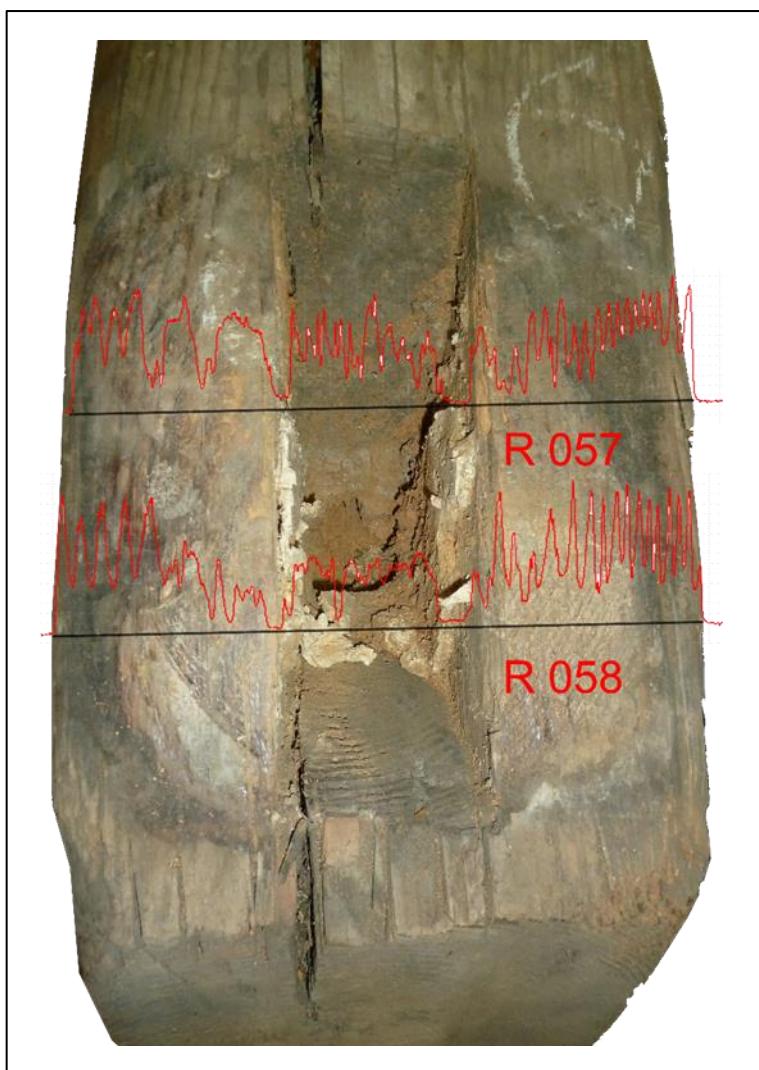
Abbildung 90 Dachbalken mit Bohrprofilen. Der Dachbalken ist ebenfalls geschädigt. Im Zapfenloch lässt sich das Holz mit dem Finger herauskratzen

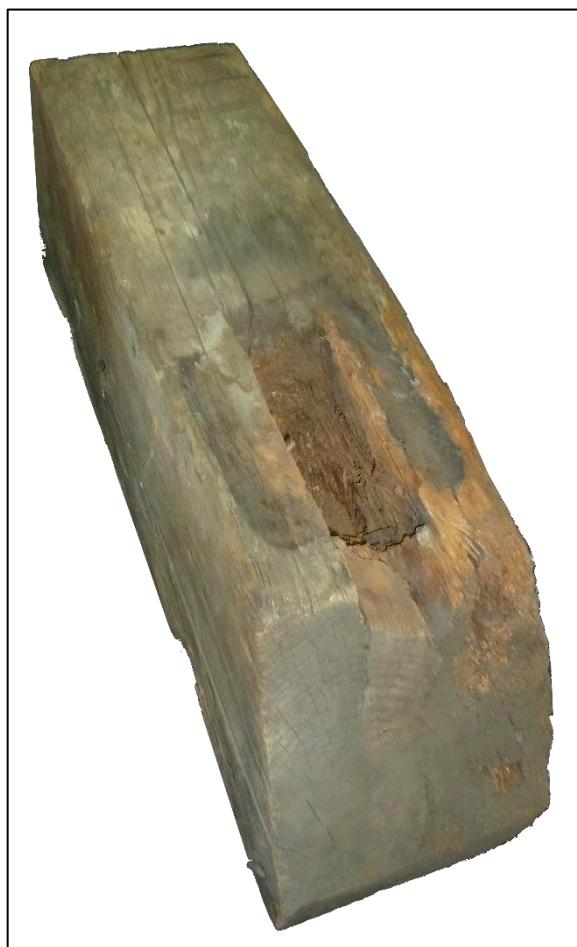
Abbildung 92: Ansicht von Oben. Im Zapfenloch ist der Pilzbefall bereits fortgeschritten.

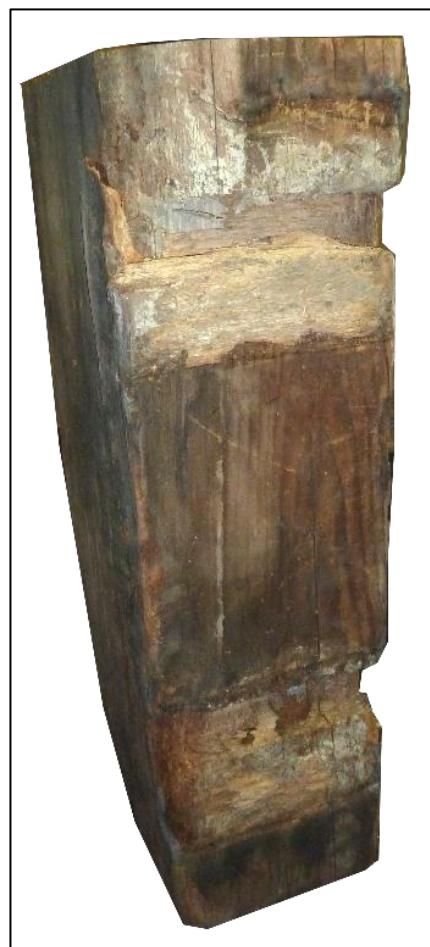
Abbildung 93: Ansicht von Unten. An den Überkämmungen mit der Mauerschwelle ist ebenfalls ein Pilzbefall feststellbar.

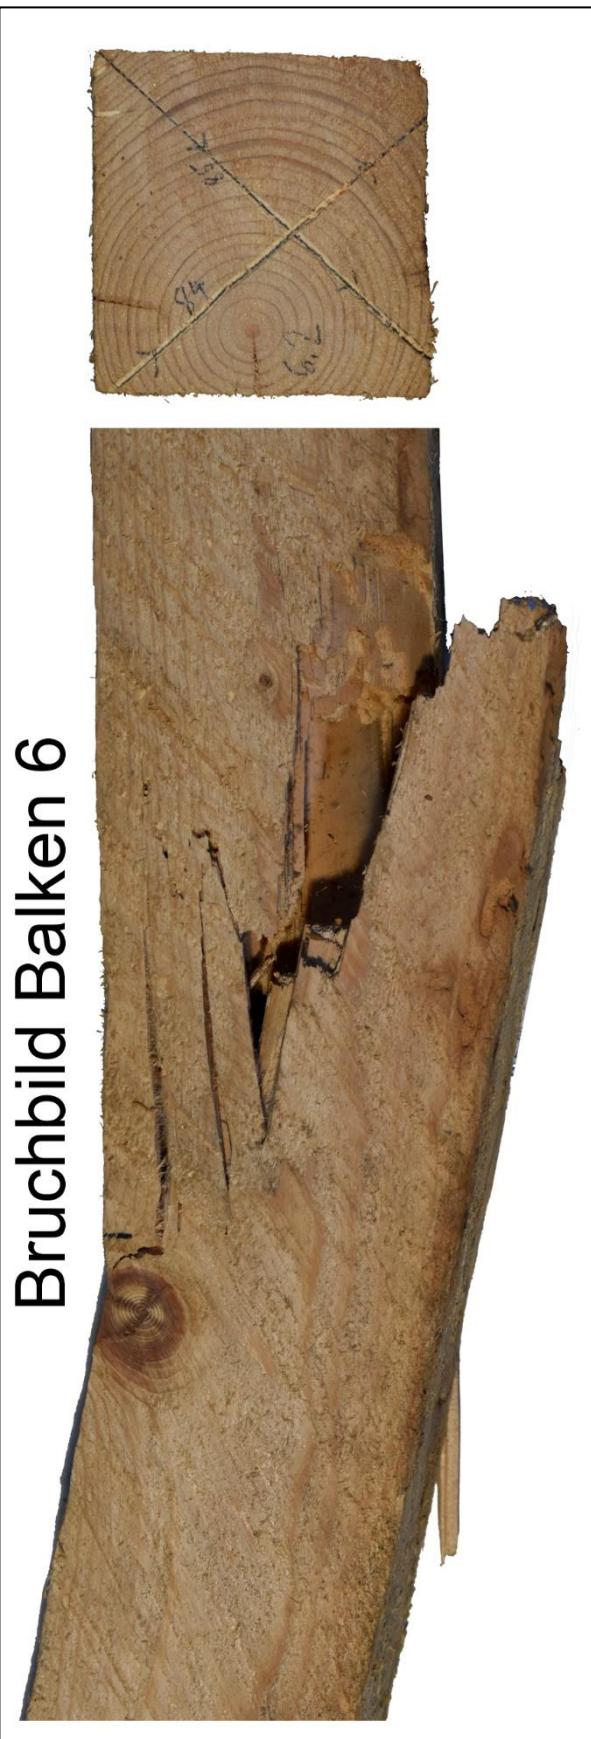
Abbildung 101: Bruchbild von der Seite und Querschnitt des Balkens 6

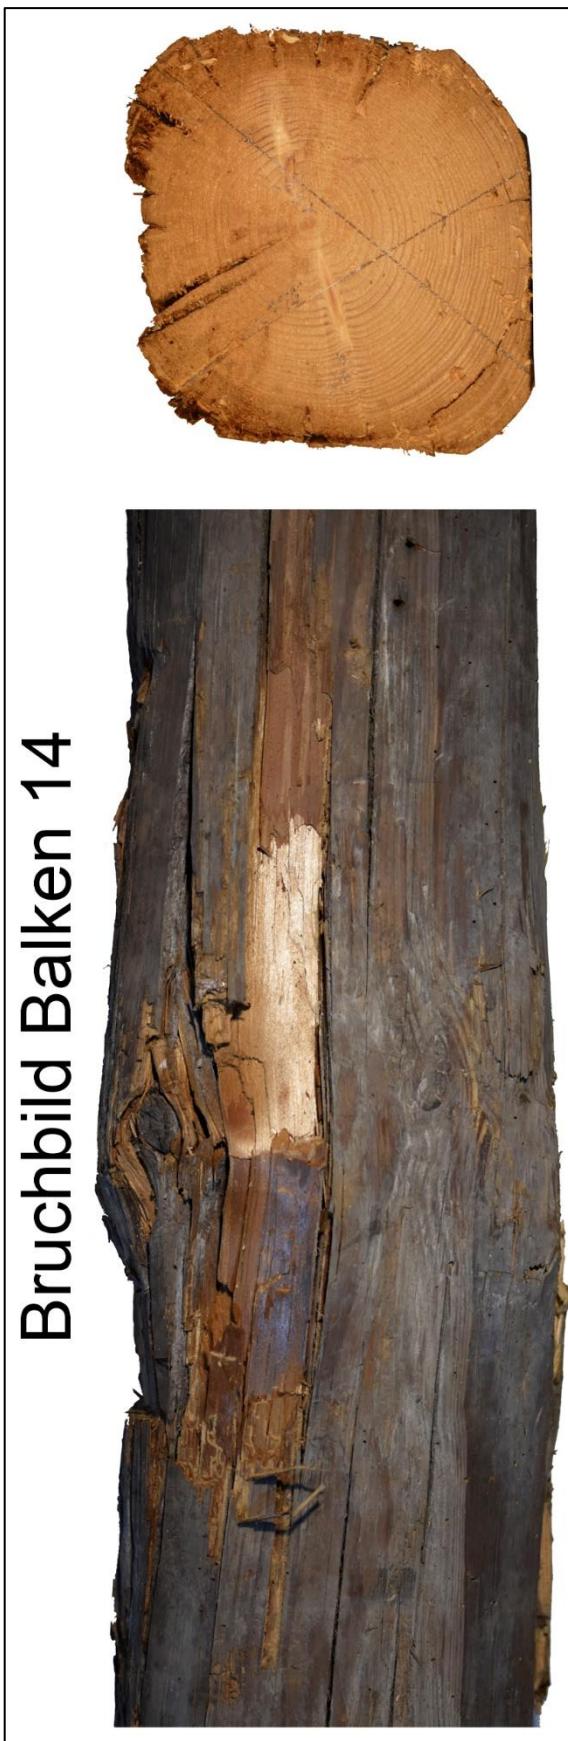
Abbildung 103: Bruchbild Balken 14 von der Seite mit Querschnitt

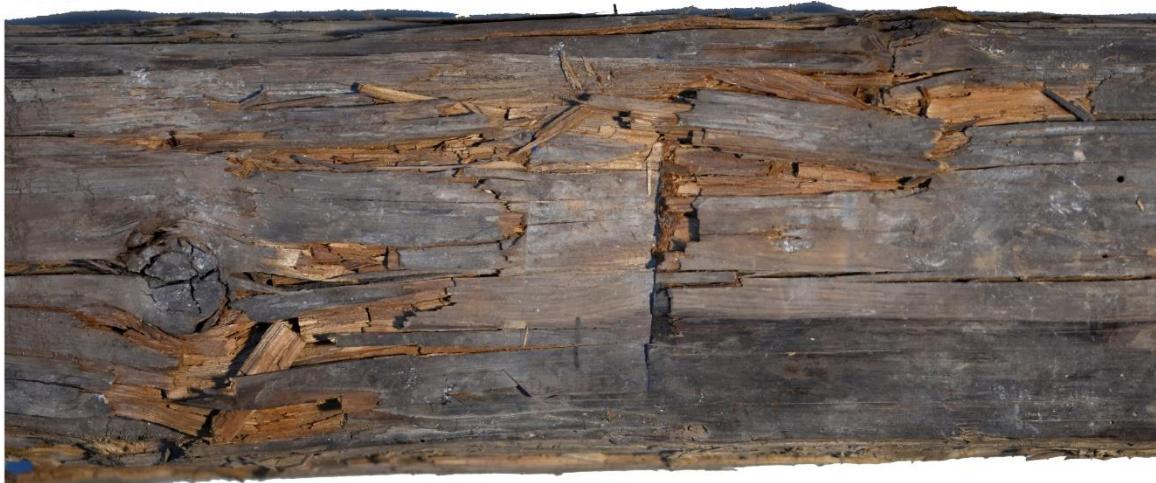
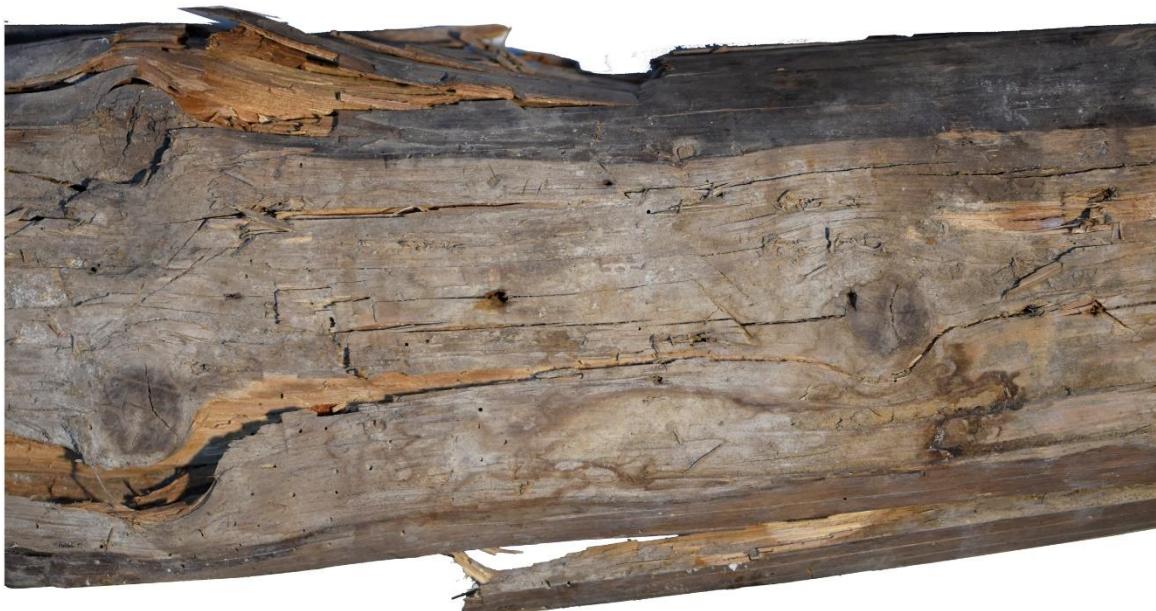
Abbildung 116: Eingesunkene Lasteinleitungsplatte. Bruchbild Balken 13 mit Braunfäule.

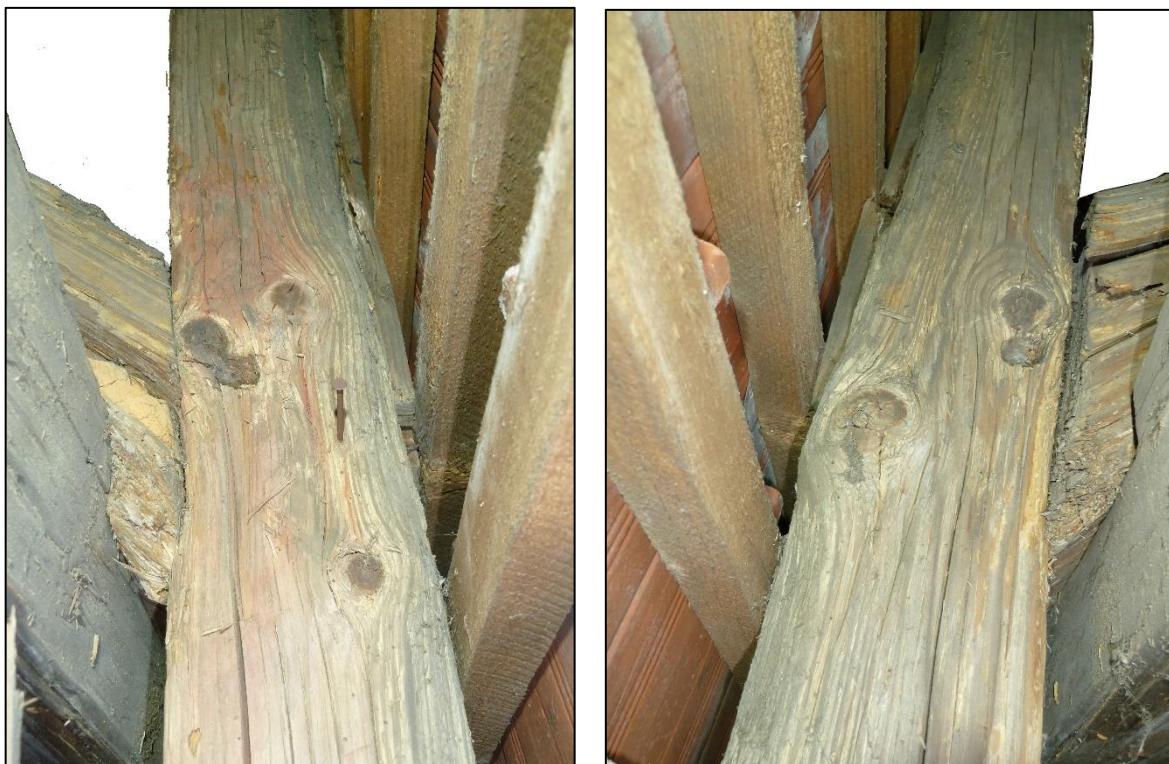
Abbildung 142: Kapelle St. Walburga, Normalgespärre 6, Sparren Süd (links) von West, (rechts) von Ost

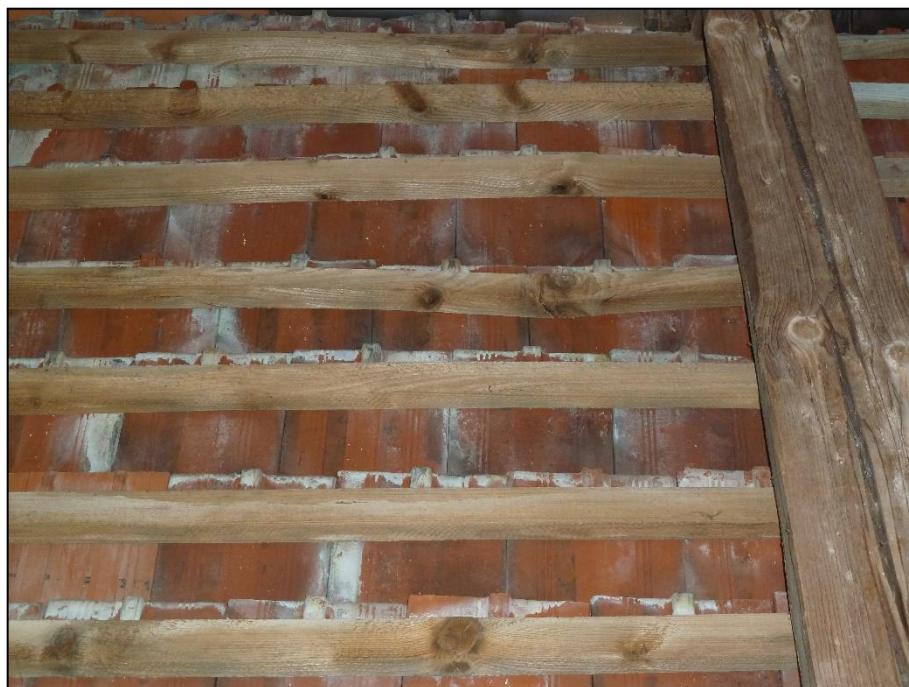
Abbildung 143: Kapelle St. Walburga, Dachlatten der Südseite

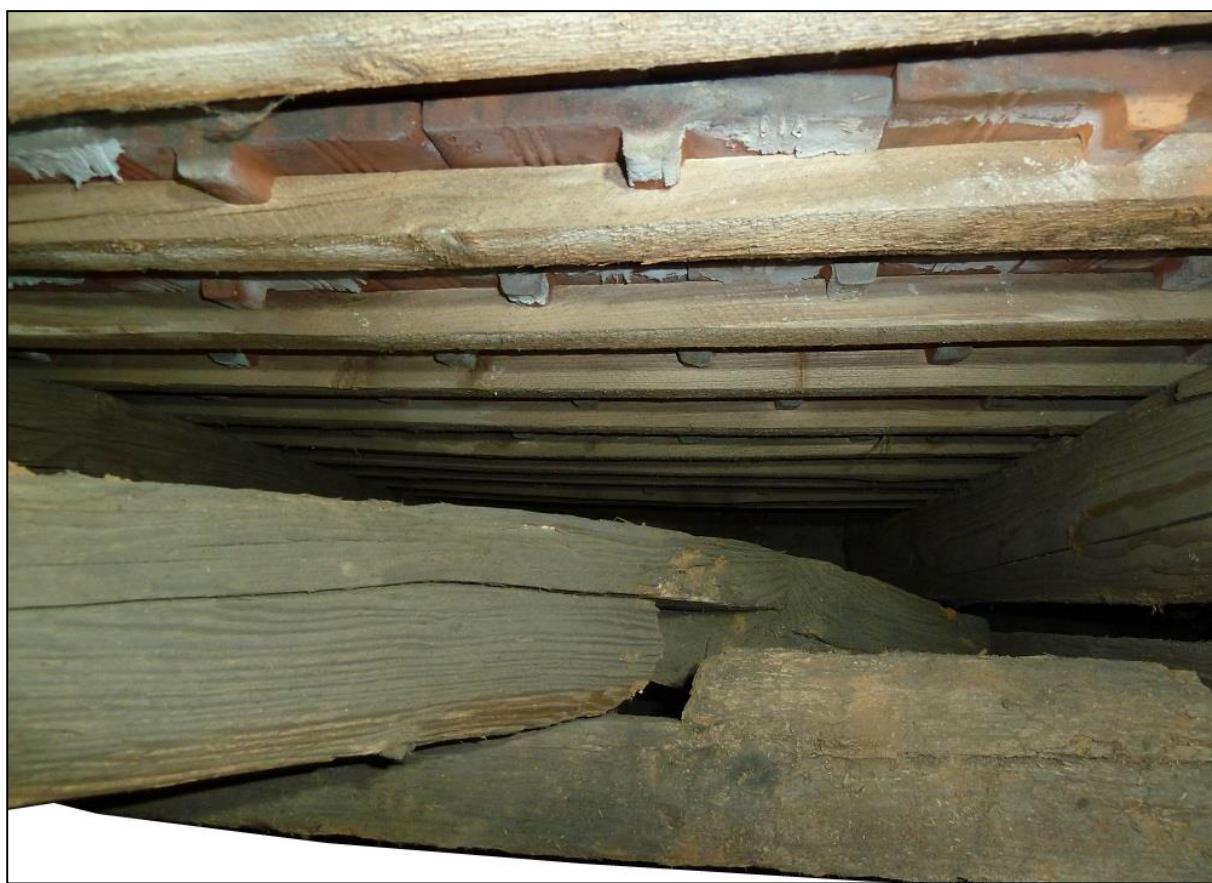
Abbildung 148: Ausknickende Kopfstrebe zwischen Gesparre 4 und 5 auf der Südseite

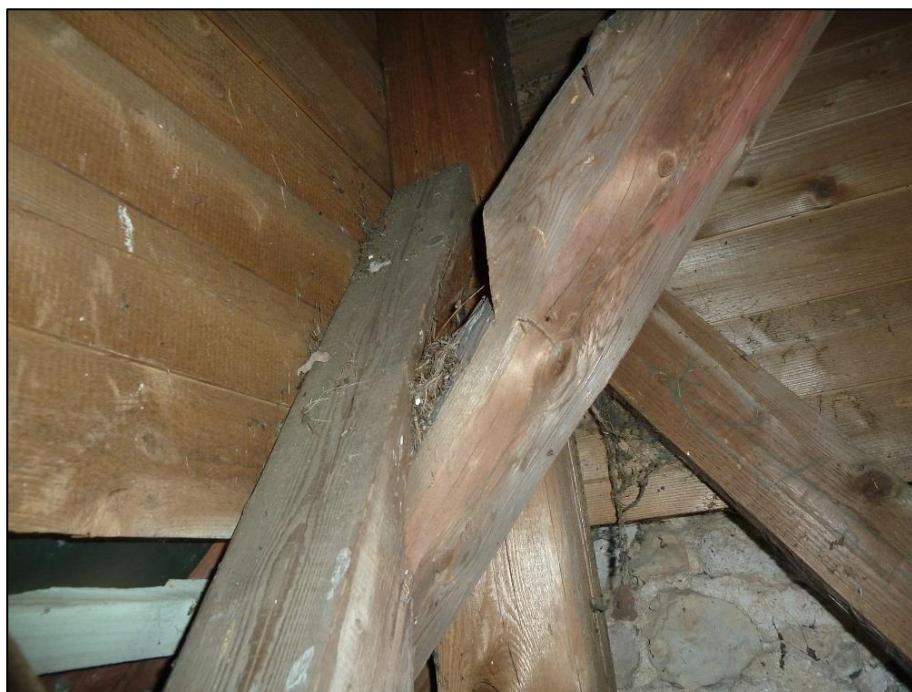
Abbildung 149: Ausklinkung am Sparren des 1. Gespärres wegen dem Dachreiter

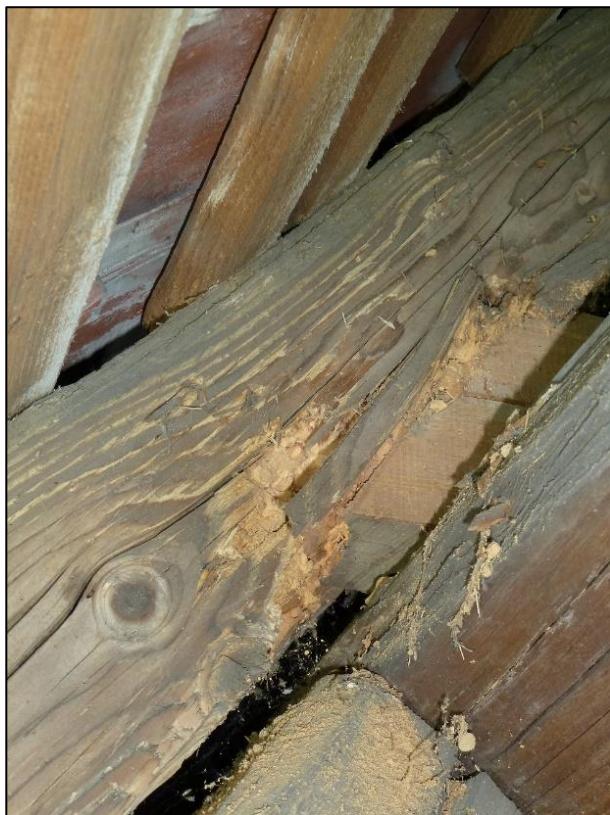
Abbildung 150: Gespärre 3, südlicher Sparren mit massiven Schaden im Kehlbalkenanschluss

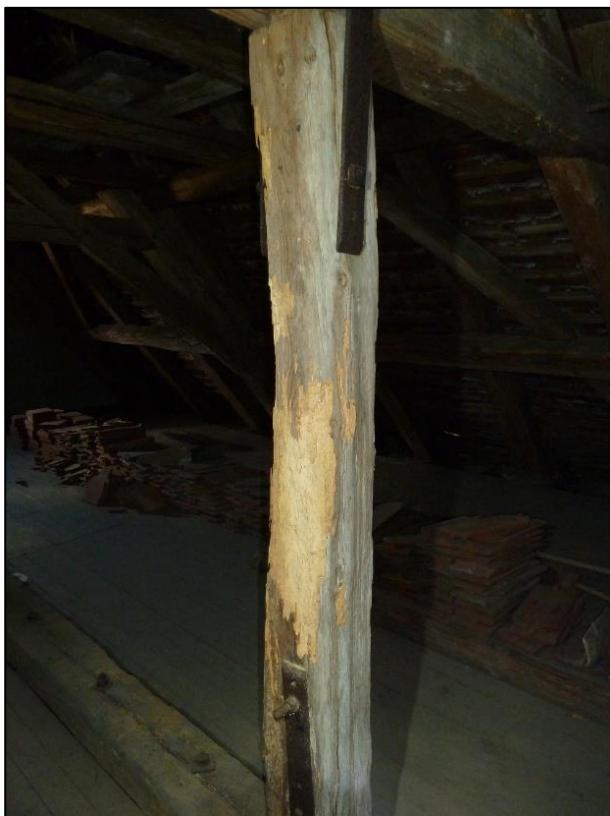
Abbildung 151: Gespärre 4, Hängestiel mit starkem Insektenbefall

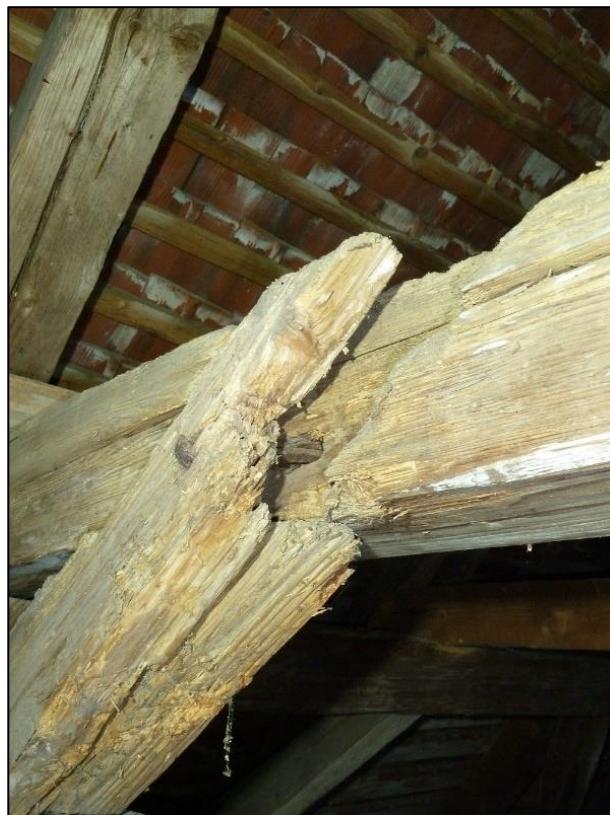
Abbildung 152: Gespärre 4, Kopfbandstreben- Anschluss an Kehlbalken abgebrochen

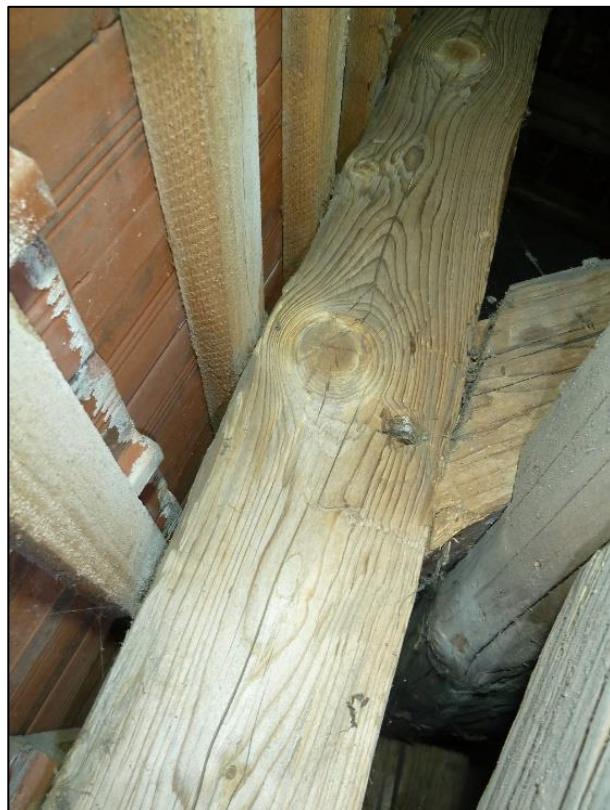
Abbildung 153: Gespärre 9, nördlicher Sparren mit hoher Ästigkeit, Sortierung in S7
