# 949 - Gleiwitzerstr. 3-13, Fassaden/Balkonsanierung - Gleiwitzerstr. 3-13, 94036 Passau

Baustellenbegehung, 13.10.2020

Datum: 13.10.2020, 13:30 Uhr Bauleiter: Leonhard Maier Wetter: 10°C, Windig, Regenschauer

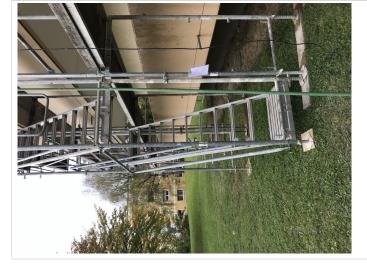
| (7) zu erledigen | Erstellt am: 06.10.2020 / Fälligkeit: 09.10.2020 |

| (7) zu erledigen | Erstellt am: 06.10.2020 / Fälligkeit: 09.10.2020 |
|--|---|
| Der Zugang zur Gerüsttreppe ist abends nach den Arbeiten zu sperren. Es ist ein Schild anzubringen, dass unbefugte das Gerüst nicht betreten dürfen. | Betrifft: Malerbetrieb (Malerarbeiten) Gerüstbau Blumenstingl (Gerüstbau) |

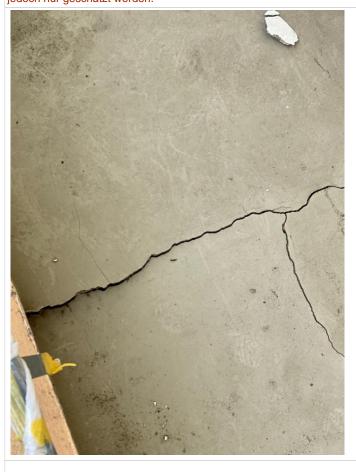
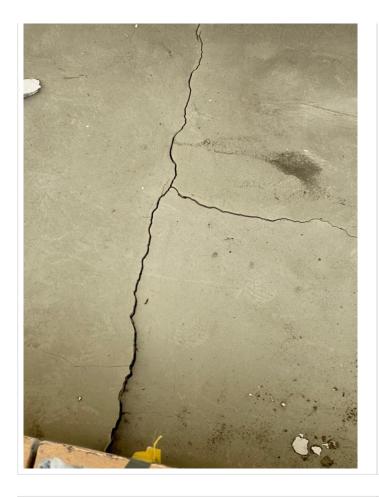
### (12) Mangel

Wie durch eingehender Prüfung durch Fa. Kessler ergeben hat, dürfen die Dehnungsfugen der Balkonböden nicht wie beim Bestand und bei der bisherigen Beschichtung überbrückt werden. An einigen Dehnungsfugen hat sich die Beschichtung bereits gewölbt und samt Estrich abgehoben. Bei allen Dehnungsfügen müssen Dehnungsfugenprofile eingearbeitet werden und vorher der lose Estrich entfernt und ergänzt werden, damit die Bewegungen aufgenommen werden können. Fa. Kessler legt ein Angebot für die Einarbeitung von Dehnungsfugenprofilen vor. Die Ergänzungsarbeiten des Estrichs einschl. der Ausbesserungen können stundenmässig jedoch nur geschätzt werden.
