949 - Gleiwitzerstr. 3-13, Fassaden/Balkonsanierung - Gleiwitzerstr. 3-13, 94036 Passau

Baustellenbegehung, 18.05.2021

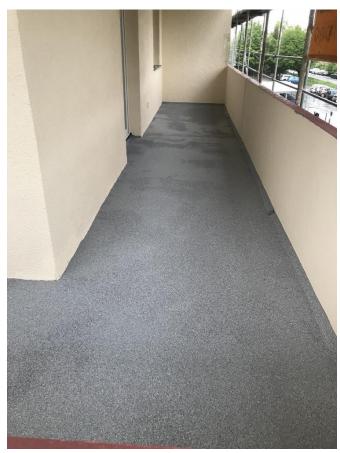
Fa. Kessler hat trotzdem in G03 2 Etagen Balkone (2. und 3. OG) die Beschichtung aufgebracht.

Beschichtung Balkon Stirnseite G3
