949 - Gleiwitzerstr. 3-13, Fassaden/Balkonsanierung - Gleiwitzerstr. 3-13, 94036 Passau

Baustellenbegehung, 15.06.2021

Datum: 15.06.2021, 14:00 Uhr Bauleiter: Leonhard Maier Wetter: 28°C, heiter, trocken

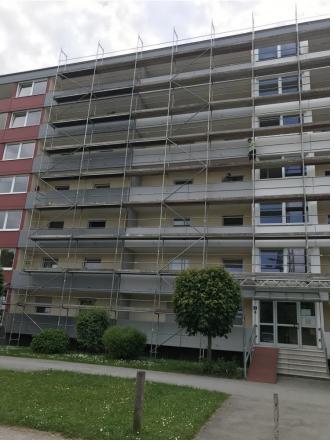
Fertigstellung G03 Gartenseite, Sirnseite und Strassenseite bis zum Treppenhaus G03 strassenseitig
