EFH Nöbauer, Ortenburg - Unteröd 2, 94496 Ortenburg

Baustellenbegehung, 03.09.2020

Datum: 03.09.2020, 14:00 Uhr Bauleiter: Armin Sittinger Wetter: leicht bewölkt, +20°C

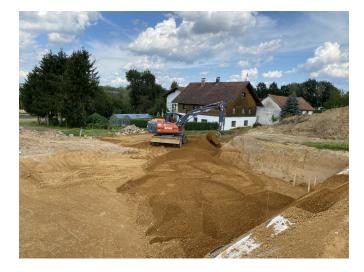
- 1. Der Baugrubenaushub für die Garage ist nahezu fertiggestellt. Derzeit wird noch Auffüllkies für den Bodenaustausch geliefert und das Planum für die Garage und die Scheune hergestellt.
- 2. Baustellenbesetzung: 1 Bagger mit Fahrer
- 3. Der Brunnen wurde bereits aufgestockt.

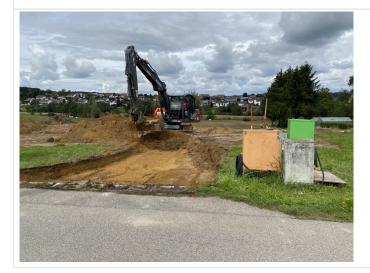
Aufgrund des bestehenden Stromverteilerkastens an der Straße wird die Zufahrt etwas nach Westen verschoben, so dass die derzeitige Zufahrtstrompete auch der Zufahrt zu den Garagen entspricht.

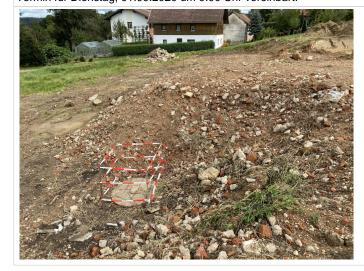
Im Zuge der weiteren Besprechung im Hinblick auf die Erdarbeiten wurde der Bauschutt im Bereich der Baumaßnahme begutachtet. Nachdem Zweifel auftraten, dass direkt auf den Bauschutt der Auffüllkies aufgetragen werden, hat Herr Sittinger Herrn Dr. Schilling kontaktiert. Nachdem eine Ferndiagnose nicht möglich ist, bzw. aus dem vorliegenden Baugrundgutachten nicht ersichtlich ist, wurde ein Termin für Dienstag, 01.09.2020 um 9.00 Uhr vereinbart.

Im Bereich des Wohnhauses kann das aufgefüllte Bauschutt-Material für die Gründung nicht verwendet werden. Dieses muss abgetragen werden und seitlich gelagert werden. Hier können unter dem Bodenaustausch lediglich 40 cm von dem Bauschutt belassen werden. Diese sind zu verdichten und darauf erfolgt der lagenweise Einbau des

Auffüllkieses. In diesem Bereich ist vor Beginn des Auffüllens ein Meßpegel gemäß geotechnischem Bericht vorzusehen. Dieser besteht aus einer Metallplatte, ca. 30 x 30 cm und einer senkrechten Stange. Diese wird von einem KG-Rohr DN 100 ummantelt. Der Einbau des Materials hat anfangs händisch zu erfolgen. Hier sind täglich Messungen im Bezug auf eine fixe Referenzhöhe zu nehmen.
