EFH Nöbauer, Ortenburg - Unteröd 2, 94496 Ortenburg

Baustellenbegehung, 21.10.2020

Datum: 21.10.2020, 14:00 Uhr Bauleiter: Armin Sittinger

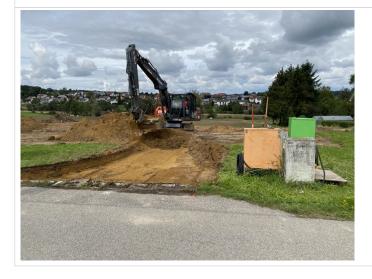
Aufgrund des bestehenden Stromverteilerkastens an der Straße wird die Zufahrt etwas nach Westen verschoben, so dass die derzeitige Zufahrtstrompete auch der Zufahrt zu den Garagen entspricht.

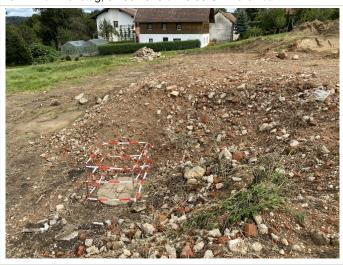
Im Zuge der weiteren Besprechung im Hinblick auf die Erdarbeiten wurde der Bauschutt im Bereich der Baumaßnahme begutachtet. Nachdem Zweifel auftraten, dass direkt auf den Bauschutt der Auffüllkies aufgetragen werden, hat Herr Sittinger Herrn Dr. Schilling kontaktiert. Nachdem eine Ferndiagnose nicht möglich ist, bzw. aus dem vorliegenden Baugrundgutachten nicht ersichtlich ist, wurde ein Termin für Dienstag, 01.09.2020 um 9.00 Uhr vereinbart.

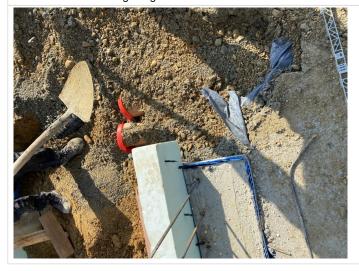
Die Leerrohre für die Elektroleitung von der Garage zum Wohnhaus sind noch bis zur Garagenaußenkante zu ergänzen. Die Enden wurden im Beisein von Herrn Sittinger so freigelegt, dass eine Verlängerung zur Garage nun möglich ist. Die Enden wurden verschlossen, damit kein Kies in die Rohre gelangen kann.
