Dach-/Fassadensan. Spitalhofstr. 22a - Spitalhofstr. 22a, 94032 Passau

Baustellenbegehung, 18.08.2020

Datum: 18.08.2020, 14:00 Uhr Bauleiter: Leonhard Maier Wetter: 22°C, Schauer

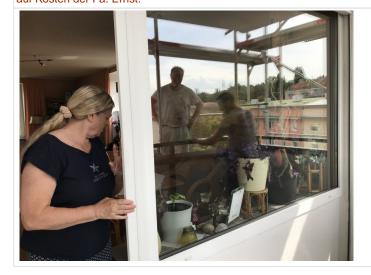
(55) Mangel

In Spitalhofstr. 22a wurde bei Schleifarbeiten am Balkon durch die Stahlbaufirma 1 Scheibe/festverglast im Wohnzimmer (7.ST., Frau Schenk) beschädigt. H. Gmeinwieser wird den Austausch veranlassen auf Kosten der Fa. Ernst.

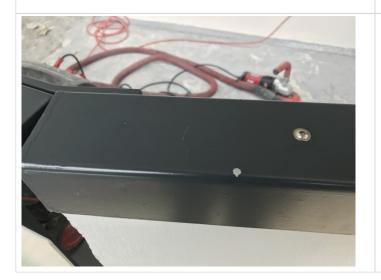
(56) Mangel

Bei einzelnen Balkonen muß die Beschichtung der Balkonkonstruktion nachgearbeitet werden, da absplitterungen.

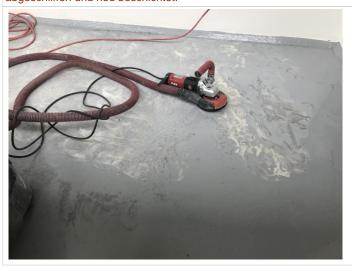
(57)	N N A	~ n	~~	i
137) IVI	an	œ	ı

Bei einzelnen Balkonböden entstanden Blasen durch Ablösen der

neuen Beschichtung - an ca. 5-6 Balkonen. Diese werden abgeschliffen und neu beschichtet.

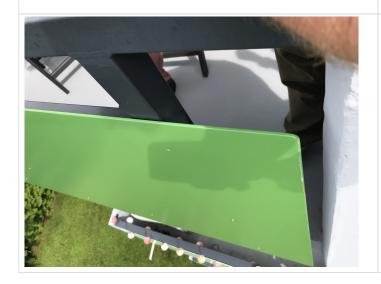
(58) Mangel

Spitalhofstr.22c, 3.ST, WE Kapfer: 3 Nieten in der obersten Reihe der Balkonverkleidungen fehlen.
