949 - Gleiwitzerstr. 3-13, Fassaden/Balkonsanierung - Gleiwitzerstr. 3-13, 94036 Passau

Baustellenbegehung, 09.11.2021

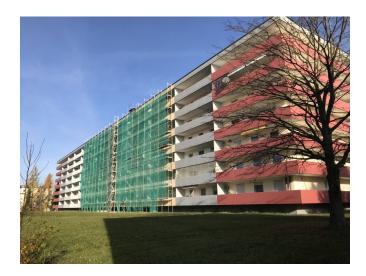
Sämtliche Balkonböden fertig beschichtet. Maler an G09 li und G07 re bei Beschichtungsarbeiten

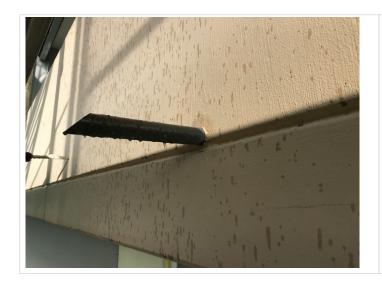
(126) Mangel	Erstellt am: 09.11.2021 / Fälligkeit: 11.11.2021
An 3 Balkonetagen (G07-EG, 1. und 2.OG) wurden die Außenseiten der Balkonbrüstungen und die Wasserspeier von Kunstharz verunreinigt. Die Spritzer sind abzuschleifen, da die Farbbeschichtung nicht haftet bzw. Erhebeungen aufweisen würde. Erledigung schnellstens!	Betrifft: Beschichtungen Kessler (Beschichtungen Balkone)
