EFH Nöbauer, Ortenburg - Unteröd 2, 94496 Ortenburg

Baustellenbegehung, 01.10.2020

Datum: 01.10.2020, 12:31 Uhr Bauleiter: Armin Sittinger

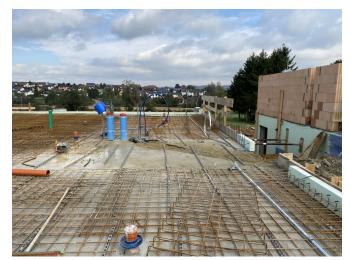
Bewehrung Bodenplatte Wohnhaus

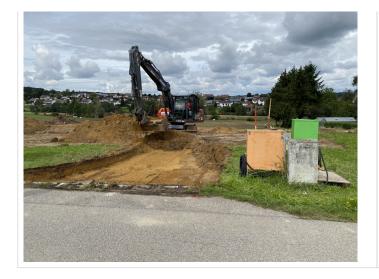
(14) Information	Erstellt am: 31.08.2020
Der Wasseranschluß für das Bauwasser wurde bereits besprochen, hier kommt nochmals jemand von der Gemeinde, da seitens des Bauherrn kein Wasserschieber im Bereich der Zufahrt bzw. Pflasterfläche gewünscht ist. Dieser ist am besten westlich der Zufahrt anzuordnen.

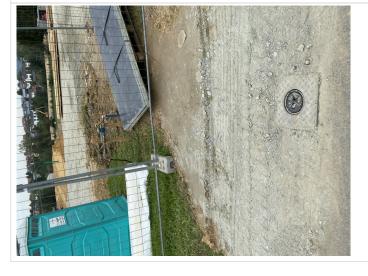
Die Betonplatte des Schiebers der Wasserversorgung im Bereich der Straße ist gebrochen. Herr Hirsch wurde darüber informiert. Herr Sittinger wird dies mit Herrn Lindinger klären. Grundsätzlich sollte diese Platte für Schwerverkehr befahrbar sein.

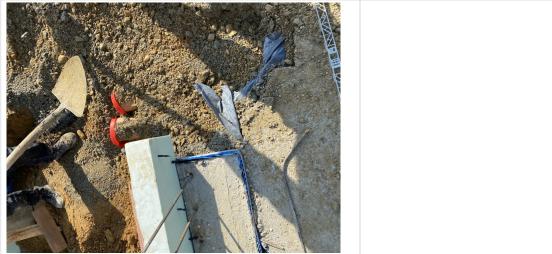
(82) zu erledigen	Erstellt am: 29.09.2020
Die Leerrohre für die Elektroleitung von der Garage zum Wohnhaus sind noch bis zur Garagenaußenkante zu ergänzen. Die Enden wurden im Beisein von Herrn Sittinger so freigelegt, dass eine Verlängerung zur Garage nun möglich ist. Die Enden wurden verschlossen, damit kein Kies in die Rohre gelangen kann.	Betrifft: Planungsbüro Graber (Projektant E) Urlbauer GmbH (Bauunternehmen) Urlbauer GmbH (Bauunternehmen)
