949 - Gleiwitzerstr. 3-13, Fassaden/Balkonsanierung - Gleiwitzerstr. 3-13, 94036 Passau

Baustellenbegehung, 08.06.2021

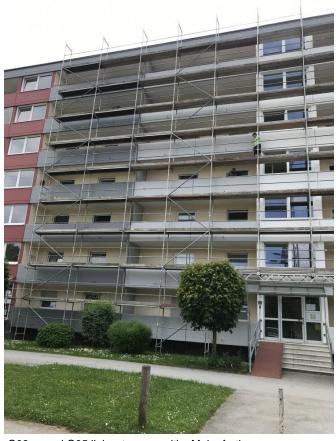
Fertige Fassaden G03 nach Gerüstabbau
