949 - Gleiwitzerstr. 3-13, Fassaden/Balkonsanierung - Gleiwitzerstr. 3-13, 94036 Passau

Baustellenbegehung, 21.09.2021

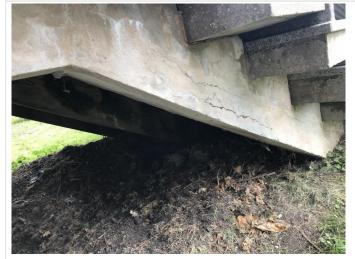
(106) Information	Erstellt am: 31.08.2021
Die Betonteile der Stahlbetonfertigteiltreppen bei allen Eingängen sind in einem sehr schlechten Zustand. Hier ist mittelfristig eine dauerhafte Lösung zu suchen und der WEG in der nächsten Versammlung vorzustellen.	Betrifft: Donautreuhand (Bauherrenvertreter)

Risse in den Tragholmen und in den Beton-Stufenplatten unter dem Granitbelag.

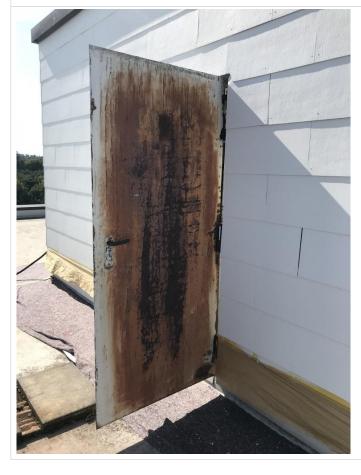
Die FH-Türe am Flachdachkopf G13 ist total verrostet und sollte erneuert werden. Bitte um Erlaubnis durch die Hausverwaltung, dass die Türe in Auftrag gegeben werden kann.
