949 - Gleiwitzerstr. 3-13, Fassaden/Balkonsanierung - Gleiwitzerstr. 3-13, 94036 Passau

Baustellenbegehung, 31.08.2021

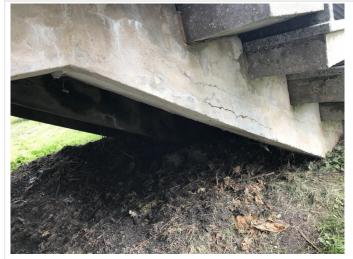
(106) Information	Erstellt am: 31.08.2021
Die Betonteile der Stahlbetonfertigteiltreppen bei allen Eingängen sind in einem sehr schlechten Zustand. Hier ist mittelfristig eine dauerhafte Lösung zu suchen und der WEG in der nächsten Versammlung vorzustellen	Betrifft: Donautreuhand (Bauherrenvertreter)

Risse in den Tragholmen und in den Beton-Stufenplatten unter dem Granitbelag.
