Dach-/Fassadensan. Spitalhofstr. 22a - Spitalhofstr. 22a, 94032 Passau

Baustellenbegehung, 08.09.2020

Datum: 08.09.2020, 14:00 Uhr Bauleiter: Leonhard Maier Wetter: 24°C, sonnig

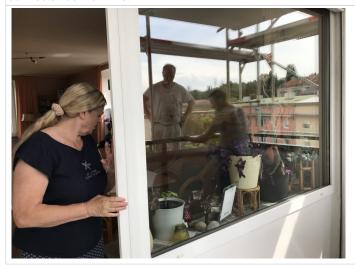
(55) Mangel	Erstellt am: 18.08.2020 / Fälligkeit: 31.08.2020
In Spitalhofstr. 22a wurde bei Schleifarbeiten am Balkon durch die	Betrifft:

Stahlbaufirma 1 Scheibe/festverglast im Wohnzimmer (7.ST., Frau Schenk) beschädigt. H. Gmeinwieser wird den Austausch veranlassen auf Kosten der Fa. Ernst.

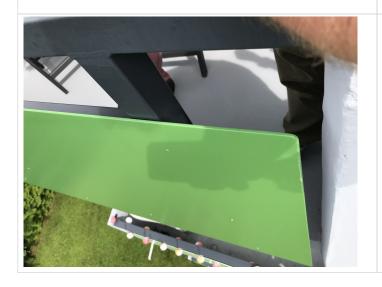
(58) Man	ael
-----	-------	-----

Spitalhofstr.22c, 3.ST, WE Kapfer: 3 Nieten in der obersten Reihe der Balkonverkleidungen fehlen.
