EFH Nöbauer, Ortenburg - Unteröd 2, 94496 Ortenburg

Baustellenbegehung, 23.09.2020

Datum: 23.09.2020, 09:00 Uhr Bauleiter: Armin Sittinger Wetter: stark bewölkt, teilweise Regen, +15°C

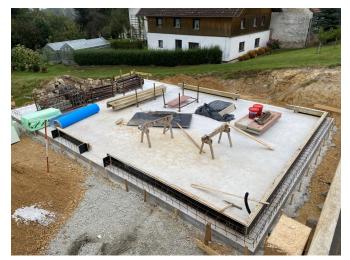
Deckenaussparung bei Toren

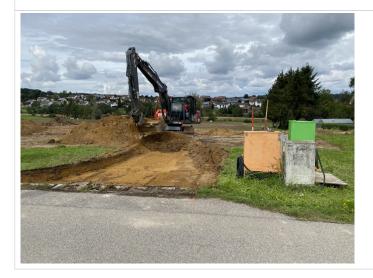
die Zufahrt etwas nach Westen verschoben, so dass die derzeitige Zufahrtstrompete auch der Zufahrt zu den Garagen entspricht.

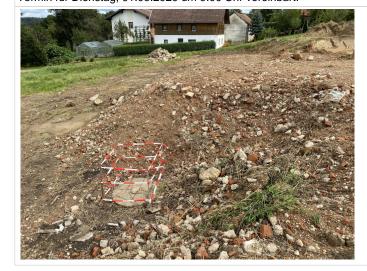
Im Zuge der weiteren Besprechung im Hinblick auf die Erdarbeiten wurde der Bauschutt im Bereich der Baumaßnahme begutachtet. Nachdem Zweifel auftraten, dass direkt auf den Bauschutt der Auffüllkies aufgetragen werden, hat Herr Sittinger Herrn Dr. Schilling kontaktiert. Nachdem eine Ferndiagnose nicht möglich ist, bzw. aus dem vorliegenden Baugrundgutachten nicht ersichtlich ist, wurde ein Termin für Dienstag, 01.09.2020 um 9.00 Uhr vereinbart.
