## EFH Nöbauer, Ortenburg - Unteröd 2, 94496 Ortenburg

Baustellenbegehung, 10.09.2020

Datum: 10.09.2020, 11:45 Uhr Bauleiter: Armin Sittinger Wetter: bewölkt, trocken, +18°C

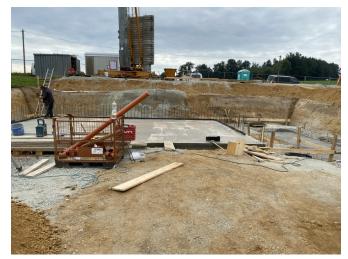
Bodenplatte UG-Garage

- 1. Die Bodenplatte der Garage im UG ist betoniert.
- 2. Die Sauberkeitschicht für die Winkelstützwand-Wohnhaus ist verlegt.
- 3. Der Fundamentaushub für die Streifenfundamente der Scheune ist ausgehoben und die Bewehrung eingebracht.

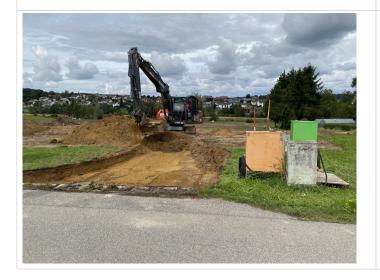
(13) Information	Erstellt am: 31.08.2020
Aufgrund des bestehenden Stromverteilerkastens an der Straße wird die Zufahrt etwas nach Westen verschoben, so dass die derzeitige Zufahrtstrompete auch der Zufahrt zu den Garagen entspricht.	Betrifft: Bauherr (Bauherrenvertreter) maier+maier architekten gmbh (Architekt) maier+maier architekten gmbh (Bauleitung) Urlbauer GmbH (Bauunternehmen)

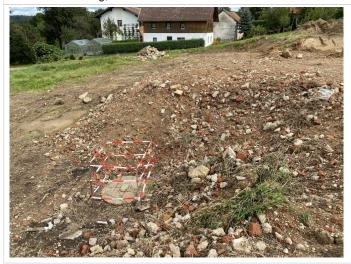
(20) Information	Erstellt am: 31.08.2020
Im Zuge der weiteren Besprechung im Hinblick auf die Erdarbeiten wurde der Bauschutt im Bereich der Baumaßnahme begutachtet.	Betrifft: Bauherr (Bauherrenvertreter)

Nachdem Zweifel auftraten, dass direkt auf den Bauschutt der Auffüllkies aufgetragen werden, hat Herr Sittinger Herrn Dr. Schilling kontaktiert. Nachdem eine Ferndiagnose nicht möglich ist, bzw. aus dem vorliegenden Baugrundgutachten nicht ersichtlich ist, wurde ein Termin für Dienstag, 01.09.2020 um 9.00 Uhr vereinbart.
