# 949 - Gleiwitzerstr. 3-13, Fassaden/Balkonsanierung - Gleiwitzerstr. 3-13, 94036 Passau

# Baustellenbegehung G03, 24.11.2020

Datum: 24.11.2020, 14:00 Uhr Bauleiter: Leonhard Maier Wetter: 4,5°C, neblig

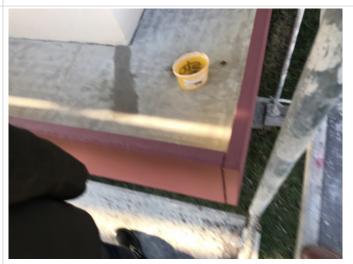
Die Stemm/Schleifarbeiten in G03 sind zu 90% erledigt und die Fehlstellen mit Estrich ausgegossen. Leider wurde bei den Schleifarbeiten durch Schleifstaub die fertig gestrichenen Balkonbrüstungen verschmutzt. Ebenso liegt der Staub noch auf den Balkonflächen, welcher überall aufgewirbelt wird und sich ablagert (Brüstungsoberkanten der Balkone, Balkonflächen selbst und Wände, sowie Gerüst). Bei Niederschlägen wird der Staub klebrig und Haftet auf den fertig beschichteten Flächen. Die Fa. Kessler wird dringendst aufgeforderd, sämtlichen Staub beginnend von den oberen Balkonen und Gerüstlagen komplett aufzusammeln und zu entfernen. Sollte der Staub bereits nicht mehr mit feinem Besen abzukehren sein, da bereits mit Feuchtigkeit haftet, sind die Flächen vorsichtig mit Dampfstrahler zu reinigen (ggf. in Rücksprache mit dem Maler). Spätere Schäden gehen zu Lasten des Verursachers.

Brüstungsoberflächen mit fest abgelagertem Staub.

Schleifstaub hat sich insbesondere auf den Brüstungen abgelagert und bildet mit Feuchtigkeit einen Schmutzfilm. Auch auf den

(39) Mangel	Erstellt am: 24.11.2020 / Fälligkeit: 27.11.2020
Anordnung der Bauleitung: Komplette Staubfreimachung der Balkone und Gerüstlagen an G03 bis einschl. Freitag angeordnet: Gründlichst und komplett. Andernfalls erfolgt die komplette Reinigung kostenpflichtig!!!
