EFH Nöbauer, Ortenburg - Unteröd 2, 94496 Ortenburg

Baustellenbegehung, 22.09.2020

Datum: 22.09.2020, 11:00 Uhr Bauleiter: Armin Sittinger Wetter: sonnig, +20°C

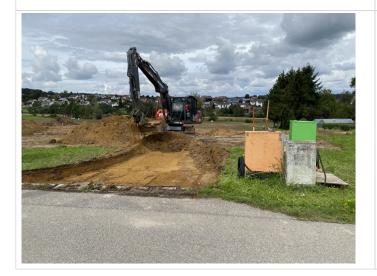
(13) Information	Erstellt am: 31.08.2020
Aufgrund des bestehenden Stromverteilerkastens an der Straße wird die Zufahrt etwas nach Westen verschoben, so dass die derzeitige Zufahrtstrompete auch der Zufahrt zu den Garagen entspricht.	Betrifft: Bauherr (Bauherrenvertreter) maier+maier architekten gmbh (Architekt) maier+maier architekten gmbh (Bauleitung)

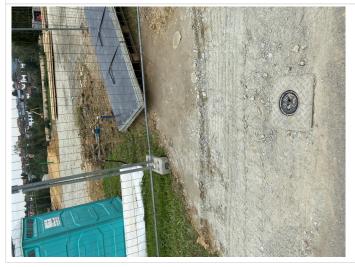
Die Betonplatte des Schiebers der Wasserversorgung im Bereich der Straße ist gebrochen. Herr Hirsch wurde darüber informiert. Herr Sittinger wird dies mit Herrn Lindinger klären. Grundsätzlich sollte diese Platte für Schwerverkehr befahrbar sein.

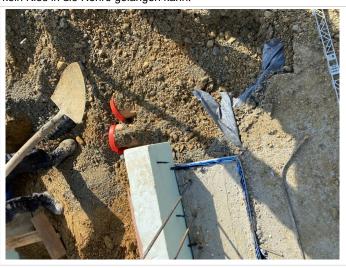
Die Leerrohre für die Elektroleitung von der Garage zum Wohnhaus sind noch bis zur Garagenaußenkante zu ergänzen. Die Enden wurden im Beisein von Herrn Sittinger so freigelegt, dass eine Verlängerung zur Garage nun möglich ist. Die Enden wurden verschlossen, damit kein Kies in die Rohre gelangen kann.
