### الموضوع: معاينة مشكلة دلف وترطيب في شقة السيد محمد عبادي

تمت زيارة الشقة موضوع هذا التقرير بتاريخ 2026/02/21 حيث تمت معاينة الشقة وقد لوحظ التالي:

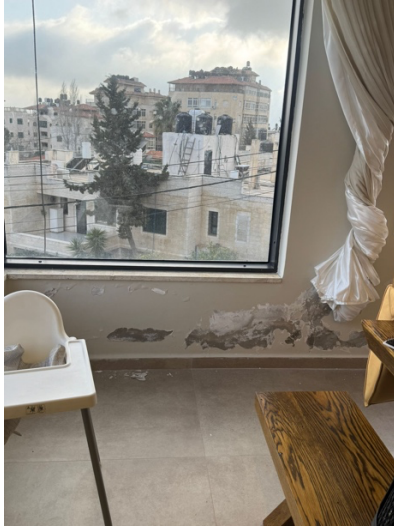
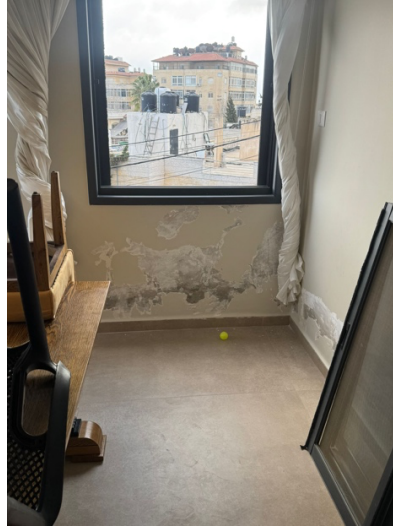
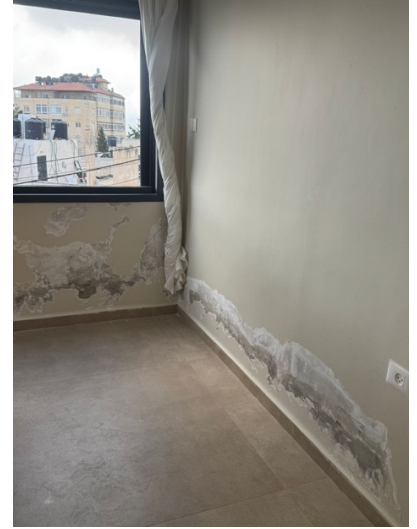
1. لوحظ وجود تقشّر في طبقات الدهان الداخلي في عدة مناطق.
2. لوحظ وجود أملاح بيضاء (تزهير) على السطح الداخلي للجدار، مما يدل على انتقال رطوبة عبر المقطع الجداري إلى سطح الجدار الداخلي.

1. إزالة الكحلة الحالية في المناطق المتضررة بالكامل.
2. تنظيف الفواصل بين الحجر تنظيفاً عميقاً، مع الغسيل بالماء وتركها لتجف جزئياً قبل إعادة التكهيل.
3. إعادة تكهيل الجدار، الحلول الأفقية والعمودية وأسفل براطيش الشبائيك مع استخدام مواد عالية الجودة.
4. بعد معالجة مصدر التسرب الخارجي، تتم معالجة الجدار الداخلي بإزالة الأملاح وتنظيف وتجفيف السطح ثم إعادة الطلاء.

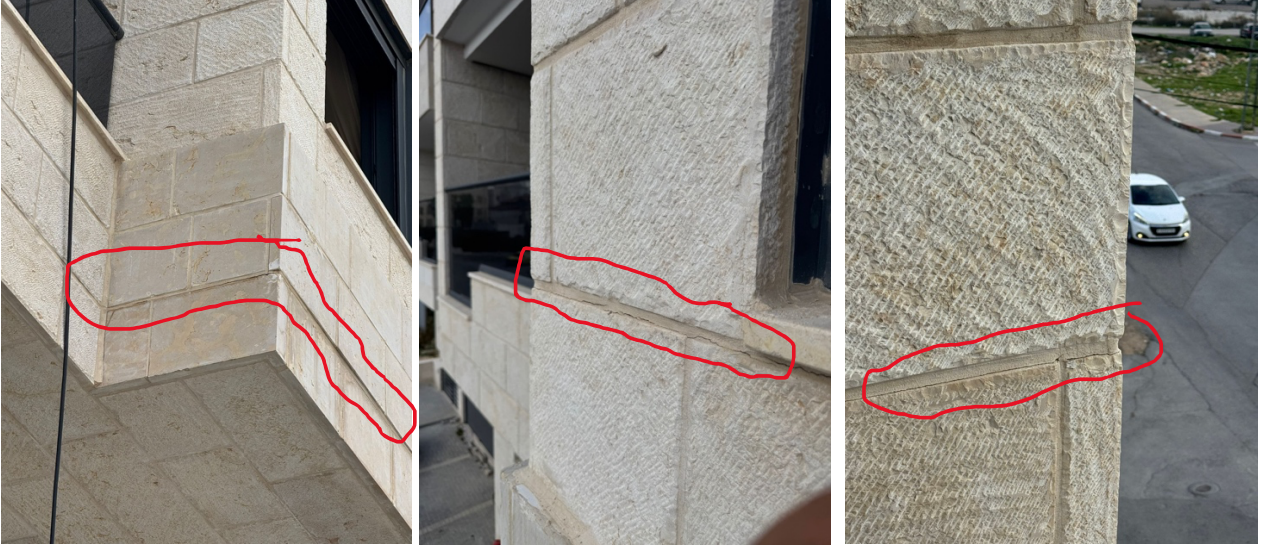
1. لوحظ وجود تشققات في حلول الكحلة الأفقية بين الحجر، هذا النوع من التشققات غالباً ما يرتبط بإجهادات حركية (تربيع) في المبنى.

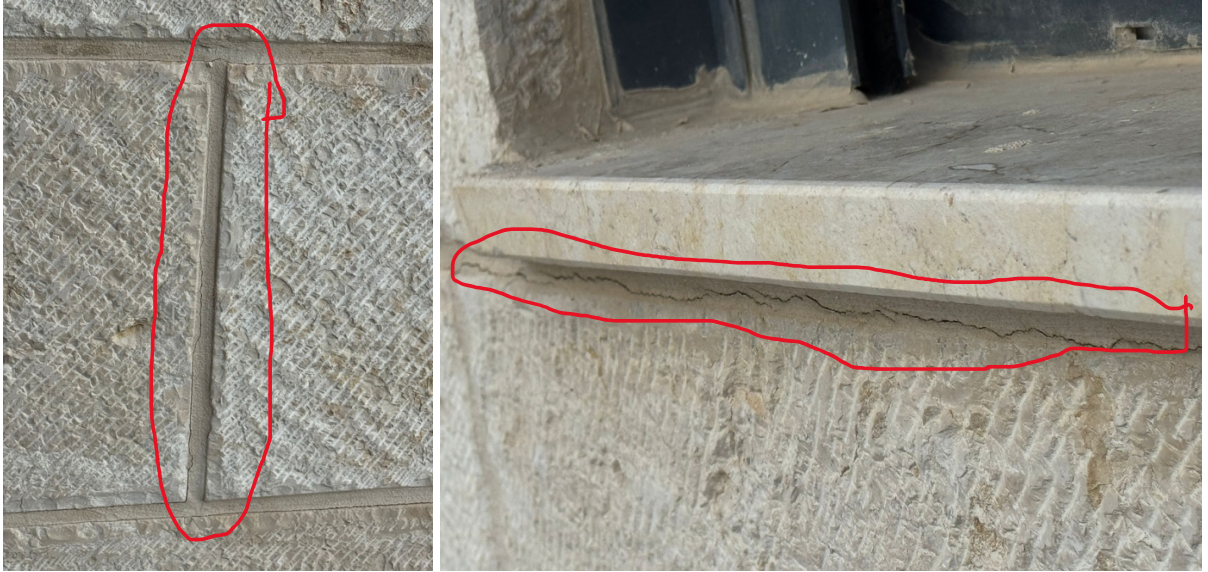
2. لوحظ وجود تشققات في حلول الكحلة العمودية بين الحجر واسفل براطيش الشبابيك، يُرجَّح أن عملية التكهيل تمت دون تنظيف وغسيل للفواصل بالماء قبل تنفيذ الكحلة، مما أدى إلى ضعف التماسك وظهور التشققات لاحقاً، إضافة إلى تدني جودة الرمل المستخدم في الكحلة.

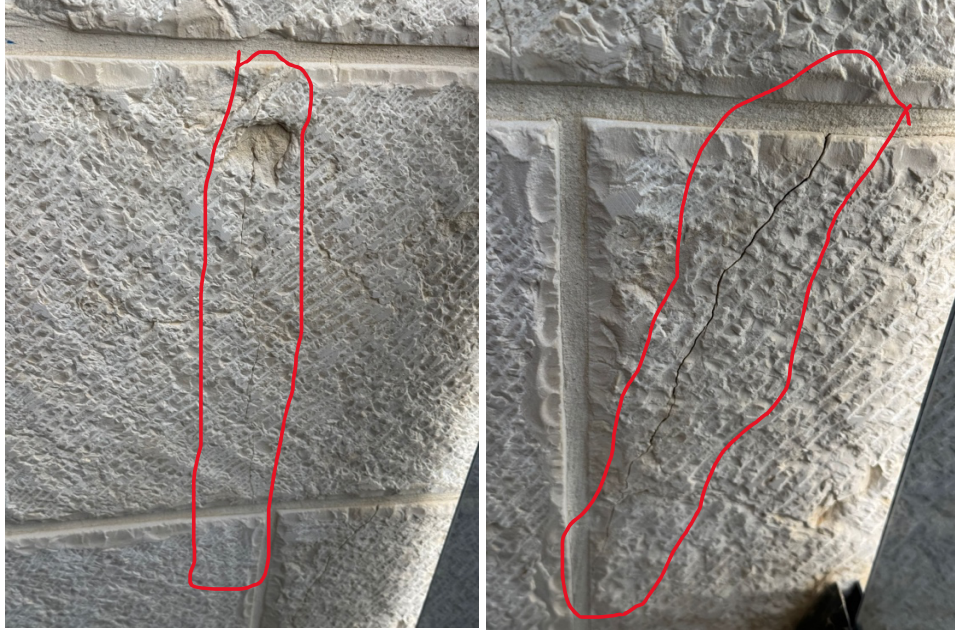
3. لوحظ وجود كسر في حجر البلكونة الخارجية، هذا النوع من الكسر في الحجر غالباً ما يرتبط بإجهادات حركية (ترييح) في المبنى.
