### الموضوع: معاينة شقة سكنية

بناءً على طلب السيد: محمود مساد بصفتة راغبا بشراء شقة سكنية ضمن عقار قيد الانشاء ، وبموجب موافقة مالك العقار ، فقد تم تكليفي بإجراء معاينة فنية للشقة ، وذلك بهدف الاطلاع على حالتها الفنية قبل إتمام عملية الشراء. تمت زيارة الشقة موضوع هذا التقرير بتاريخ 2026/02/09 حيث تم إجراء معاينة عيانية للأمور الظاهرة، دون إجراء أي أعمال كشف مخفية أو فحوصات مخبرية أو تكسير أو إزالة لأي عناصر وقد لوحظ التالي :

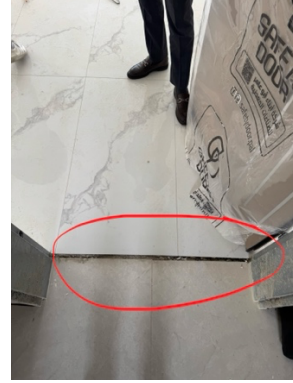
1- لوحظ وجود فراغ يزيد عن (1) سم عند التقاء بلاط الشقة ببلاط مطلع الدرج، يوصى بمعالجة هذه المنطقة معالجة فنية مناسبة، اما من خلال قطعة رخام أو أي طريقة مماثلة تضمن الإغلاق الجيد والمتانة والعزل المائي.

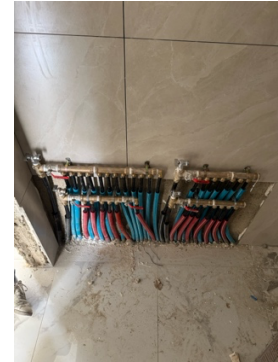
2- لوحظ عدم وجود تنافيس هوائية أوتوماتيكية على مجمعات المياه، يوصى بتركيبها.

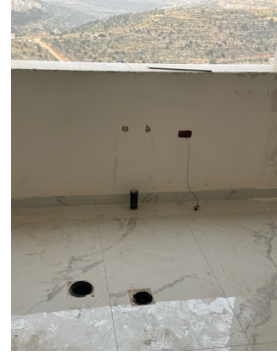
3- لم يلاحظ وجود تأسيس مستقل للجلاية، يمكن الاعتماد على تأسيس المجلى لهذا الغرض.

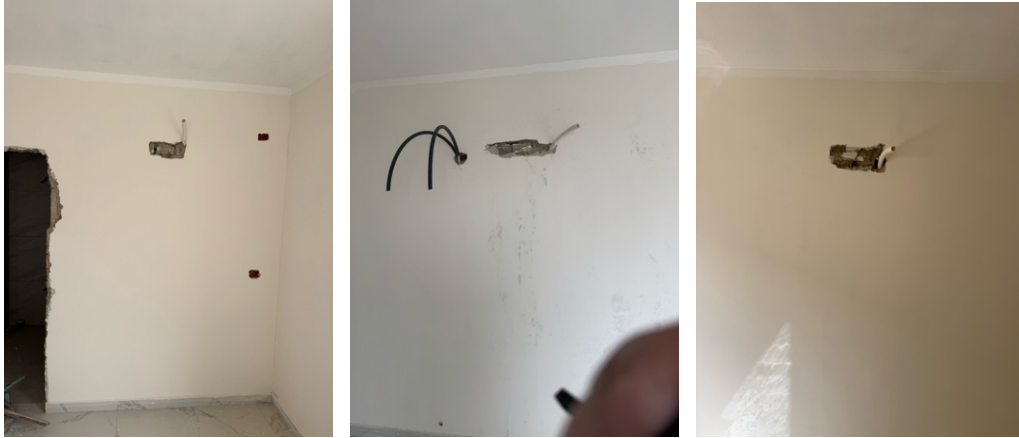
6- لوحظ وجود عشوائية في مواقع وارتفاعات وأبعاد أباريز الكهرباء الخاصة بالمكيفات.

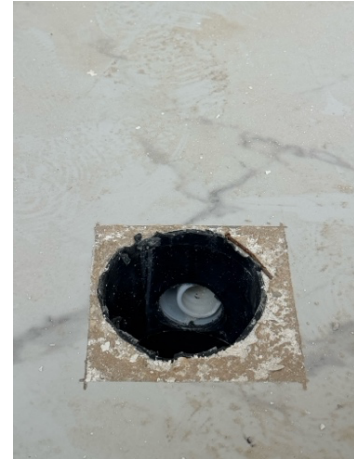
7- لوحظ استخدام أنابيب مرنة لتصريف مياه المكيفات، وهي ليست الخيار الهندسي الصحيح، حيث تؤدي إلى تكوين جيوب مائية داخل الأنبوب.

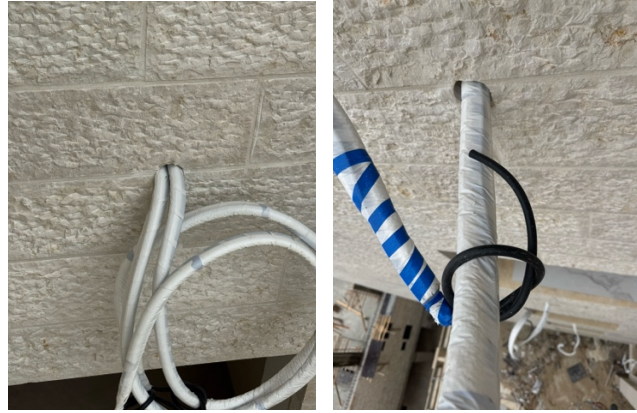
- 9- لوحظ عدم تكحيل أماكن خروج مواسير المكيفات من الجدران الخارجية، يوصى بتكحيلها حسب الأصول الفنية.

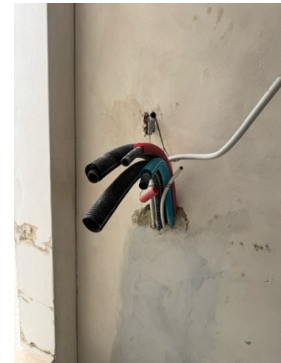
- 10- لوحظ استخدام أنابيب بقطر (16) ملم لتغذية البويلر بالمياه الباردة وكذلك للمياه الساخنة، يوصى باستخدام أنابيب بقطر لا يقل عن (20) ملم.

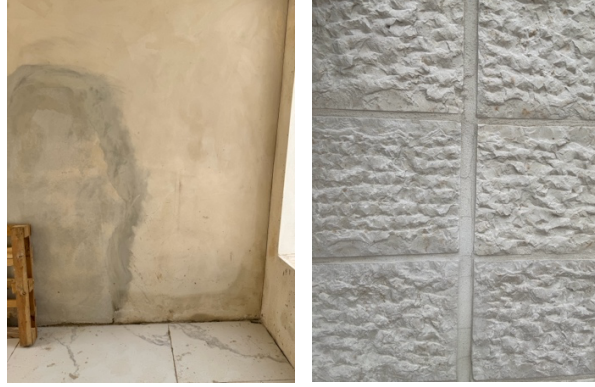
13- لوحظ وجود فاصل تمديد معالج بكحلة إسمنتية، وقد بدأت تظهر عليها تشققات ناتجة عن حركة العناصر الإنشائية مما قد يجعلها مصدراً محتملاً لتسرب المياه مستقبلاً، يوصى بمعالجة فاصل التمديد بمواد مخصصة لهذا الغرض.

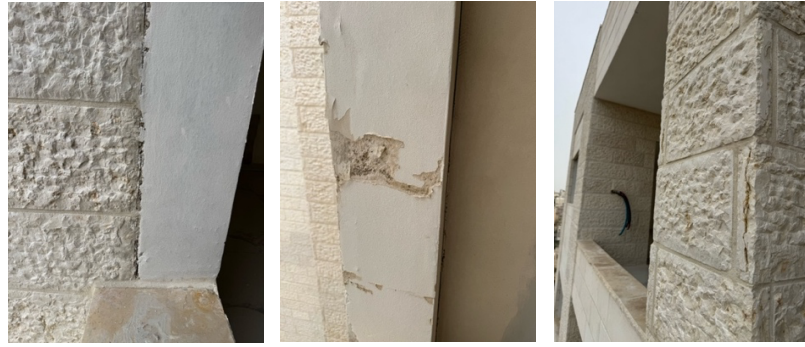
14- لوحظ عدم تفنيش نقاط التقاء الحجر مع القسارة في أسلحة الشبابيك، يوصى بفتح نقاط الالتقاء، إعادة التكهيل، وعزل أسلحة الشبابيك عزلاً مائياً، وكذلك نقاط التقاء برطاش الشبابيك مع الأسلحة.

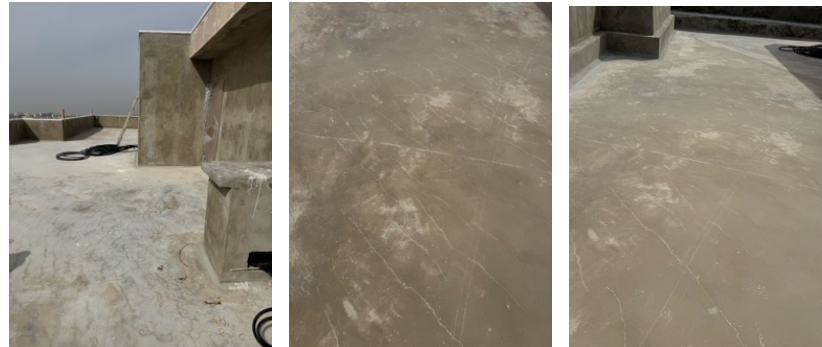
15- يوصى بالاهتمام المضاعف بنوع وطريقة العزل المائي للسطح، سواء باستخدام رولات البيتومين، أو باستخدام شبك الياف زجاجية خاص في حال اعتماد العزل الطلائي مثل البولي يوريثين أو البولي يوريا بعد معالجة كافة التشققات الظاهرة والتي ستظهر بعد عملية ال Grinding

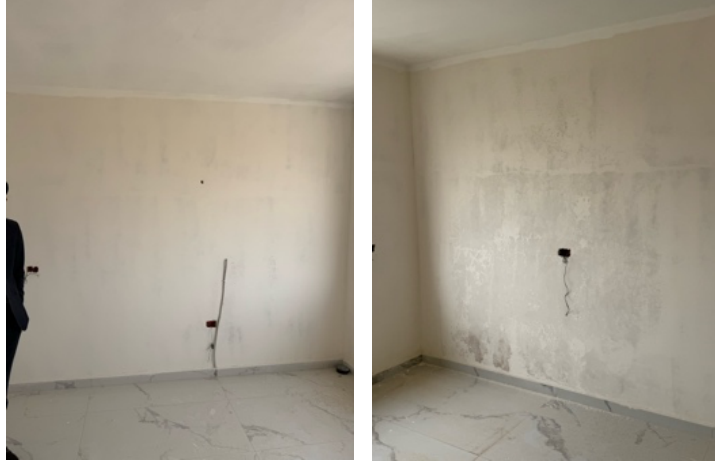
16- لوحظ وجود تسليخات في طبقة الطلاء، بعضها في جدران داخلية غير معرضة للعوامل الجوية. يوصى بحف وإزالة طبقة الطلاء المتسلخة، ثم معالجة الجدران بوسيط ربط مثل البوند رول قبل إعادة الطلاء.
