المشروع : شقق السيد احمد الشعلة

تقرير فني : 02

التاريخ : 20.12.25

### الموضوع : ملاحظات على الاعمال المنفذة في الشقة الارضية

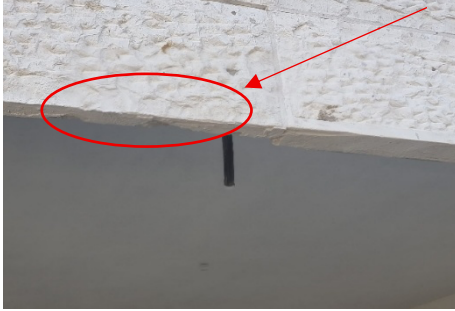
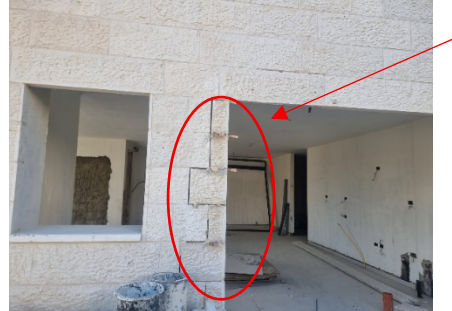
- 1- يطلب من المطور العقاري تأسيس خط ماء وخط غاز وخطوط انارة في منطقة الترس الخارجي.
- 2- يطلب من المطور العقاري استبدال القطع الحجرية فوق باب الترس الخارجي بقطع أخرى سليمة تراعي المنظر الجمالي بالإضافة الى صيانة واستكمال اعمال كحلة الحجر والتفنيش حول المدخل.

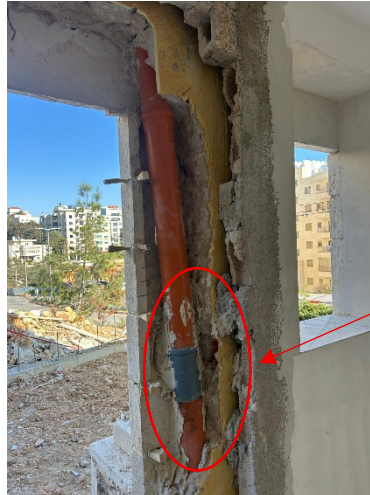
- 3- يطلب من المطور العقاري تعديل واستبدال طريقة جمع الماسورة الواقعة على مدخل الترس الخارجي بوصلة تلسكوب مع مفة مقلوبة حسب المواصفات الفنية دون الحاجة الى تسخين وتسييح الماسورة.

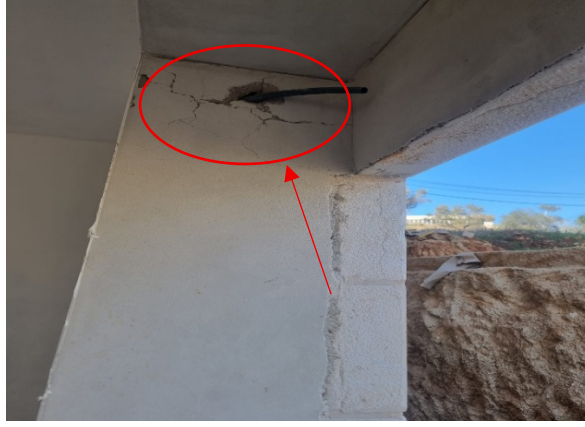
4- يطلب من المطور العقاري معالجة فصل القصارة (طبطة) حول الإطار الداخلي لمدخل الترس الخارجي.

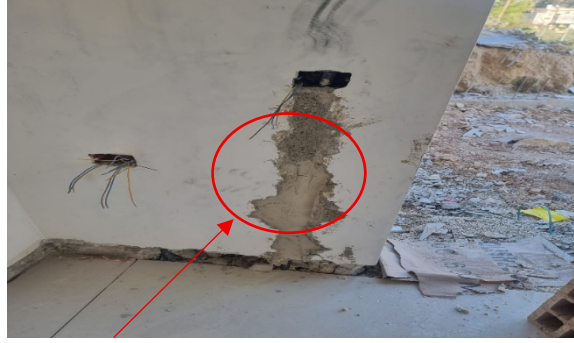
5- يطلب من المطور العقاري تسكير مناطق التمديدات الكهربائية والميكانيكية بعد التحفير باستخدام شبكة فايبر (يوتا) حسب الاصول.

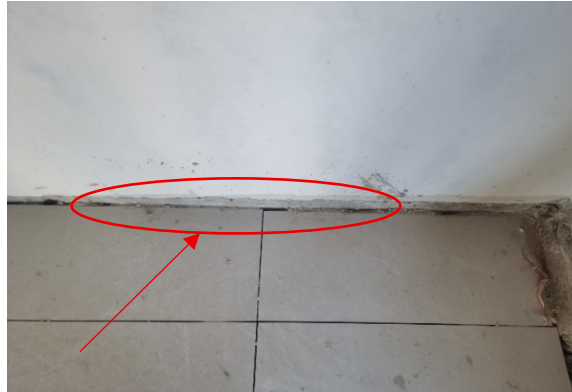
6- يطلب من المطور العقاري العمل على ترويب مناطق اتصال البلاط الأرضي مع الجدران قبل اعمال تركيب البانيل

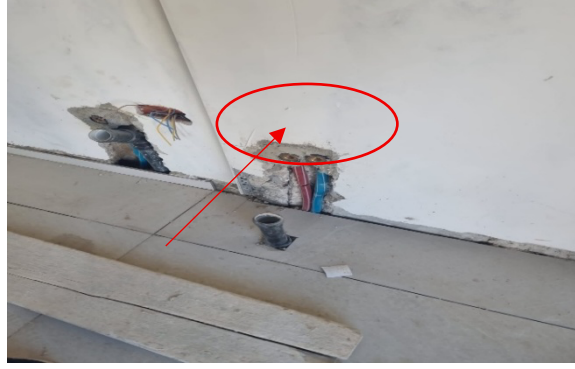
8- يطلب من المطور العقاري العمل على إضافة ابريز كهرباء تحت المجلى في المطبخ لزوم فلتر الماء وطحانة الخضار.

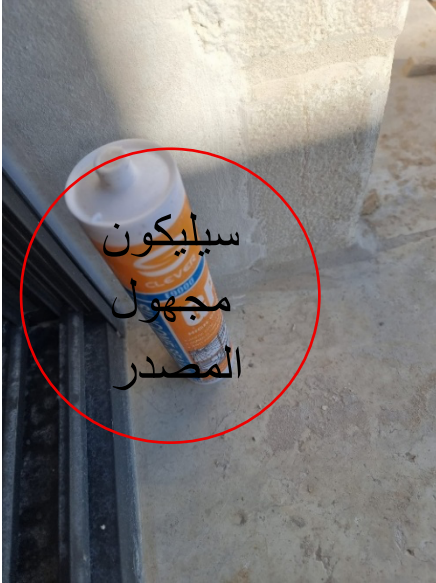
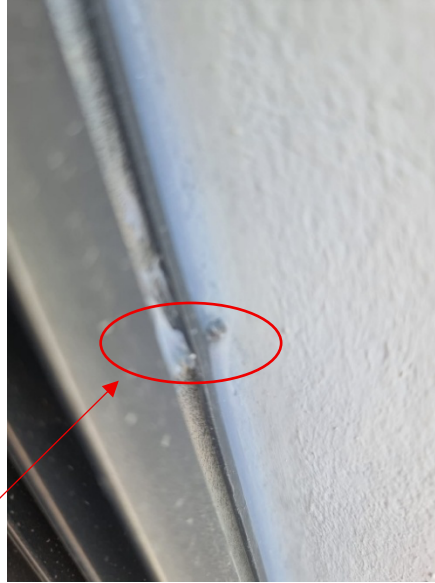
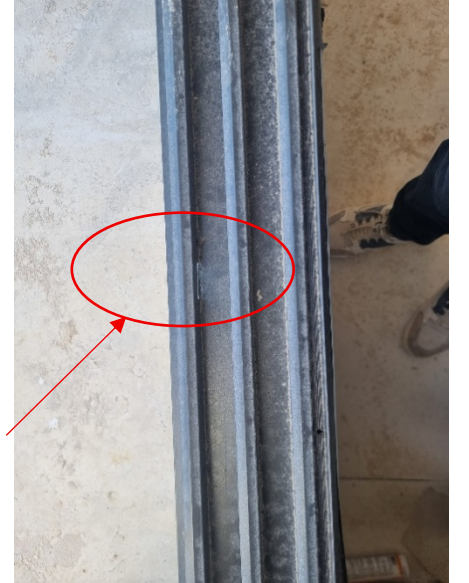
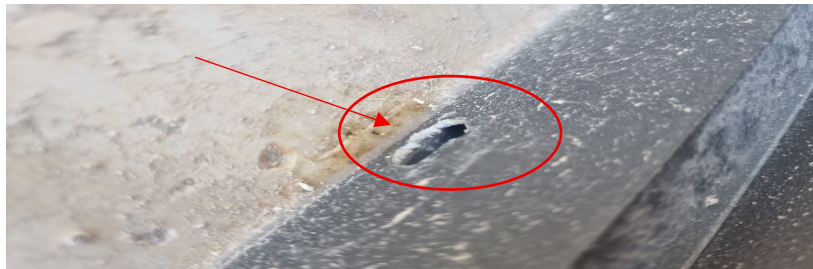
9- يطلب من المطور العقاري الإيعاز الى فني تركيب الالمنيوم باستخدام نوع سيليكون مناسب أوروبي المنشأ ذو مصدر موثوق بتركيبه MS او ما يكافئها، بالإضافة الى التثبيت باستخدام براغي 9 سم ومعالجة أماكن البراغي بأغطية خاصة. وثقب أماكن خروج الماء بطريقة سليمة ووضع اغطية بلاستيكية حولها. على ان تكون جميع الاعمال بالتنسيق معنا

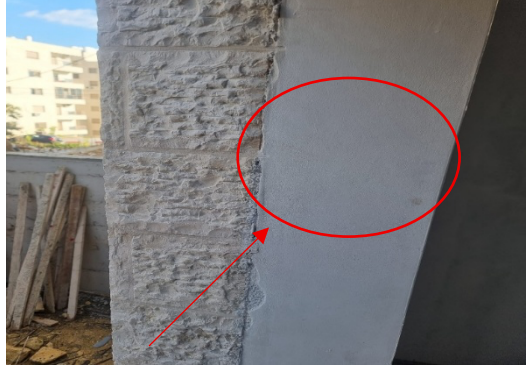
10- يطلب من المطور العقاري عزل سلاحات الشبائيك والابواب باستخدام مادة البولي يوريثان قبل تركيب شبائيك وابواب الالمنيوم.

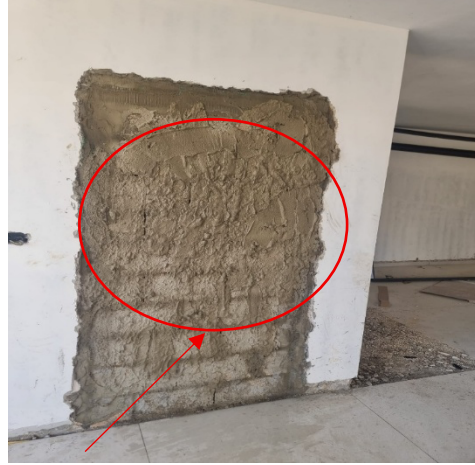
11- يطلب من المطور العقاري معالجة أماكن اغلاق الباب في الطوب قبل اعمال القصارة بوضع شبك حديد مجلفن قبل طبقة القصارة.

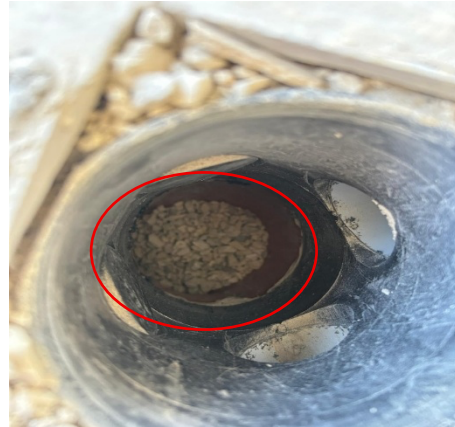
13- يطلب من المطور العقاري تنظيف المصارف وشبكات الصرف الصحي من الأوساخ ومخلفات البناء وتسليمها لنا حسب الأصول.

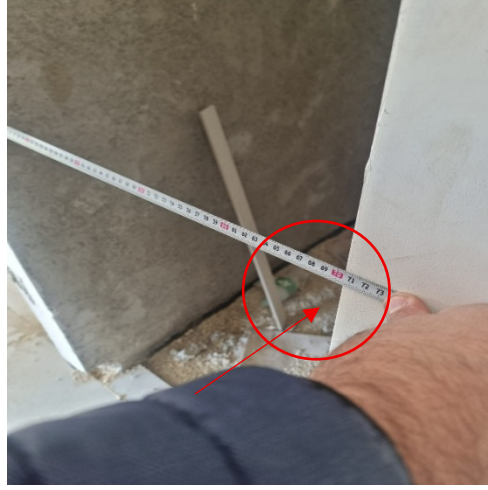
14- يطلب من المطور العقاري العمل على توسعة باب حمام الضيوف بالتنسيق معنا، حيث لوحظ ان عرض الفتحة الانشائية 70 سم. حيث ان عرض دفة الباب ستصبح 62 سم في حال عدم توسيع الفتحة الانشائية.

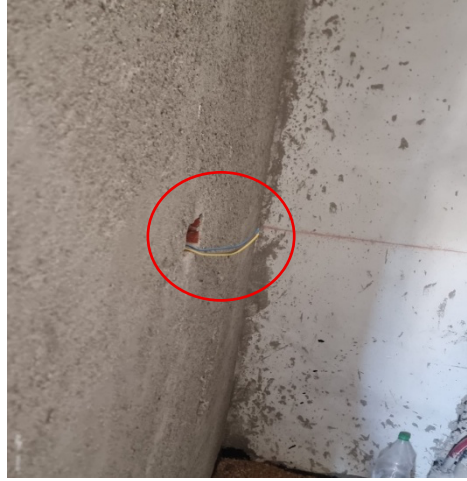
16- يطلب من المطور العقاري نقل اباريز الكهرباء داخل حمام الضيف الى واجهة المغسلة.

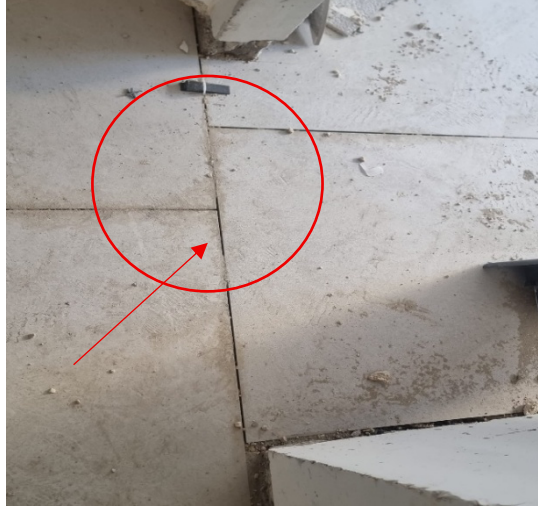
18 - يطلب من المطور العقاري العمل على إزالة بلاط الغرف وإعادة أعمال تبليطها بحيث تكون حلول البلاط مستمرة مع بلاط الممر الداخلي وذلك بالتنسيق معنا

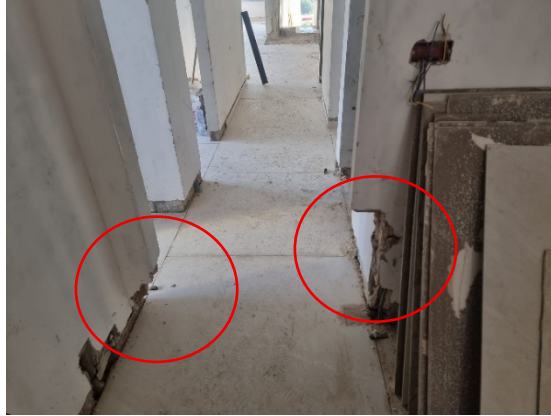
19- يطلب من المطور العقاري العمل على استكمال اغلاق اكتاف الطوب حول باب غرفة الماستر .

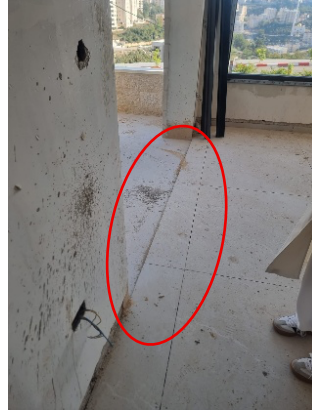
- 1- لوحظ انه لم يتم تأسيس الأباريز الخاصة بالأجهزة الكهربائية في المطبخ حسب الأصول الهندسية. حيث لوحظ أنه لم يتم تأسيس ابريز خاص مستقل لكل جهاز كهربائي.
- 2- لوحظ عدم وجود فتحة كور لشفاط المطبخ. سيتم الإيعاز لمقاول التكيف بعمل اللازم.
- 3- لوحظ عدم وجود تأسيس خط ماء لكل من فلتر الماء والثلاجة.
- 4- لوحظ وجود انحراف في البلاط على مدخل البلكونة. سيتم معالجة الموضوع من خلال نفخ الجدار بالتنسيق مع المكتب المصمم.

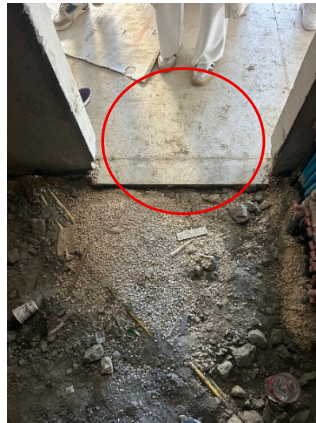
- 5- لوحظ ان المادة المستخدمة في عزل الحمامات مادة بيتومينية ولم يتم عزل الجدران بالارتفاعات المناسبة. سيتم التواصل مع المطور لتزويدنا بمواصفة العزل المستخدم واخذ القرار المناسب
- 6- لوحظ ان برطاشه البلاط الواقعة تحت إطار باب الحمامات منفذة بالطريقة التقليدية مع عدم مراعاة التصاميم وتفصيل الأبواب. سيتم التنسيق مع المطور العقاري لإعادة تركيبها حسب الأصول.
