المشروع : فيلا السيد أسامة ياسين

تقرير فني : 01

### الموضوع : ملاحظات على الاعمال الميكانيكية في فيلا السيد أسامة ياسين

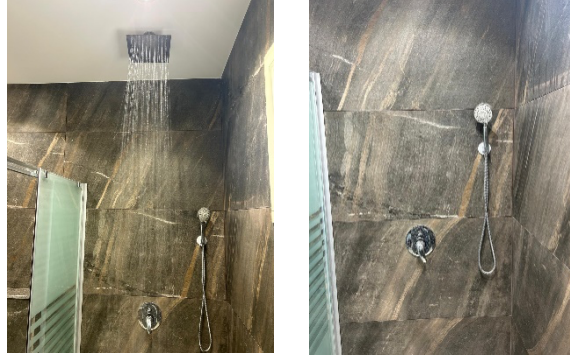
- 1- لوحظ اختلاف مستوى يد التلفون عن يد الانتربوتس في كل الشاورات ، حيث كانت يد التلفون مرتفعة عن المستوى الطبيعي ، يُنصح بخفض تأسيس يد التلفون لتصبح موازية ليد الانتربوتس، **يتطلب ذلك خلع بلاط في الشاور .**

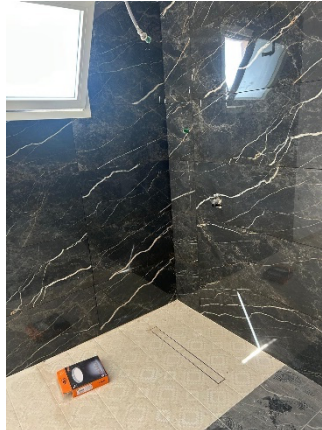
- 2- المسافة الصحيحة بين الترنش وجدار الشاور يجب أن لا تزيد عن 17.5 سم. لوحظ ان الترنش يبعد أكثر من 30 سم عن الجدار، ما يستدعي إعادة ضبط موضعه لابعاده من تحت القدم ، **يتطلب ذلك خلع بلاط في الشاور.**

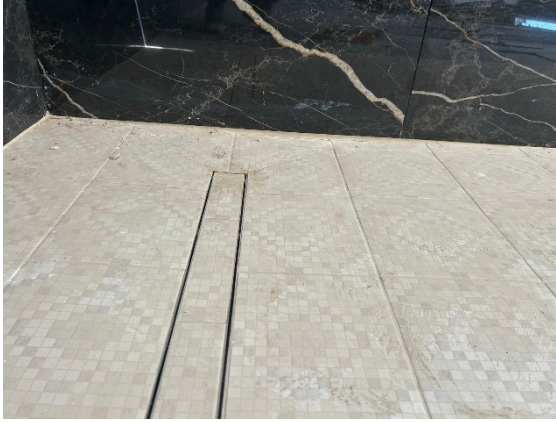
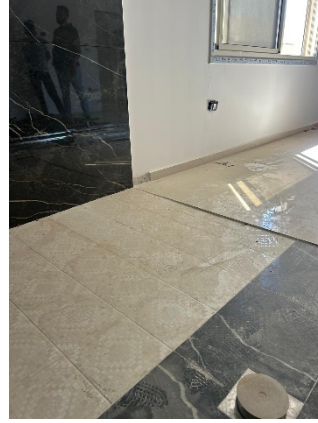
3- لوحظ تفاوت في ميل الشاور وميول باتجاهات مختلفة (طولي وعرضي)، كذلك لوحظ وجود فصل في حل الروبة عند التقاء الجدار العمودي بأرضية الشاور. يُوصى بإزالة الروبة عند التقاء جدار الشاور مع الأرضية واستبدالها بسيليكون خاص (Modified Silane MS) لضمان عدم تسرب الماء ومقاومة المواد الكيميائية ومقاومة التمدد والتقلص وكذلك مقاومة اعلى للعفن والرطوبة داخل الشاور.

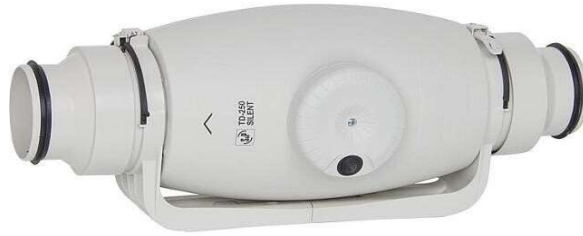
4- يجب عمل فتحتان بقطر 6 إنش للشفاطات فوق شباك حمام الماستر، لتركيب شفاطتان نوع S&P TD500/150 Silent واحدة لحمام الماستر والاخرى لحمام الضيف وغرفة الغسيل معا ، وكذلك عمل فتحة بقطر 4 إنش فوق شباك حمام الاولاد لتركيب شفاطة نوع S&P TD250/150 Silent

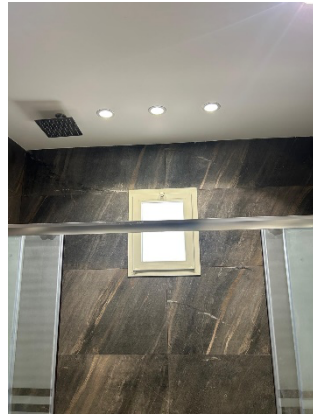
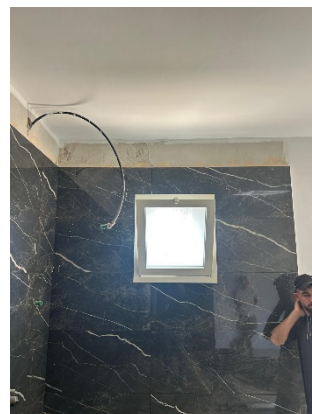
5- في حمام الأولاد، يجب خلع سقف الجبصين لتسهيل تركيب الشفاطة ، تم شرح الية التركيب للكهربائي وللمالك .

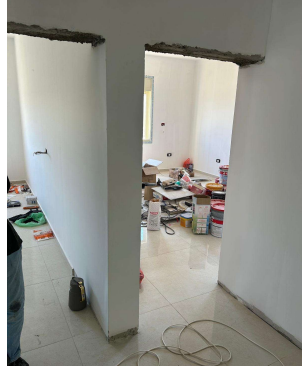
6- لوحظ عدم وجود أكتاف للأبواب الداخلية، يجب عمل هذه الاكتاف لتحقيق الجمالية والوظيفة

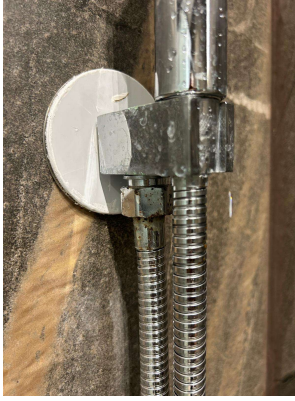
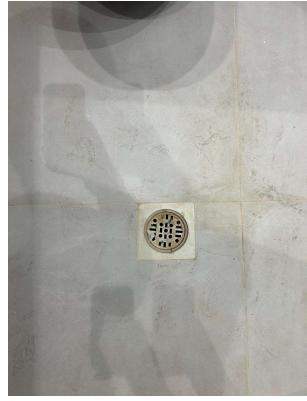
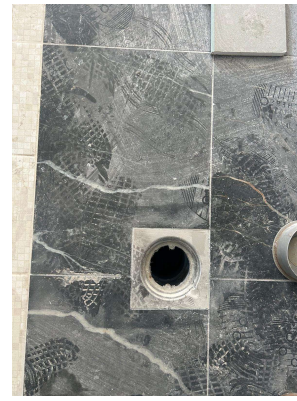
7- لوحظ تدني جودة الاكسسوارات الصحية في الحمامات ،يد التلفون ، رأس الدش، الخلاطات، والحنفيات جميعها ذات نوعية رديئة، وبعضها أظهر علامات الصدأ. يُنصح بتغيير رأس الدش وجميع الإكسسوارات لضمان جودة الأداء وطول العمر، كذلك يمكن تغيير المصارف الارضية التقليدية بمصارف من البلاط نفسه لرفع مستوى فخامة الحمامات ولتتماشى مع ترنشات التصريف المستخدمة

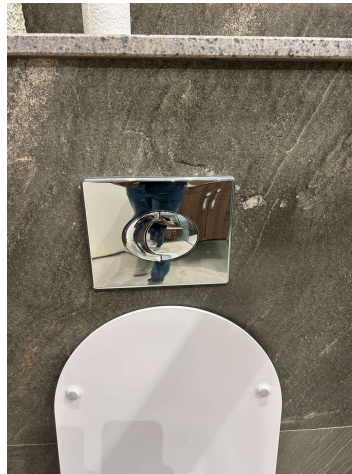
8- لوحظ تركيب كبسة النجارة بطريقة عرضية ، بينما التركيب الصحيح يجب أن يكون عمودياً. هذا قد يتطلب خلع بلاط لإعادة التركيب بطريقة صحيحة.

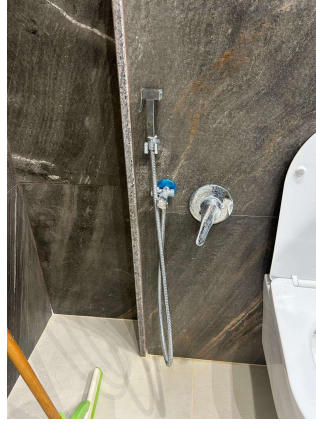
9- لوحظ عدم وجود رداد على خط الماء البارد المزود لانتربوتس الشطاف ، مما قد يؤدي لخلط الماء الساخن بالبارد. يجب تركيب رداد مناسب لتجنب هذه المشكلة.

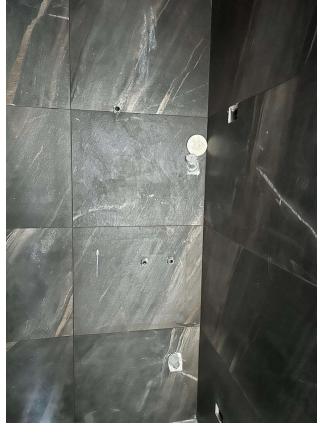
10- تم تأسيس خطي ماء بارد وساخن للغسالة بينما المطلوب خط واحد بارد.

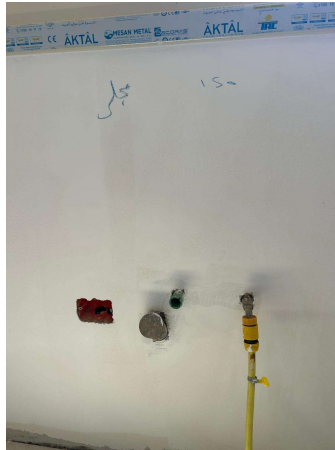
11- لوحظ وجود خط 2 إنش تحت المجلى خارج من الجدار ، حيث يجب أن يكون خارج من الأرضية وليس من الجدار لتقليل الاكواع واحتمالات التسكير (تأسيس المجلى يختلف عن تأسيس المغسلة).

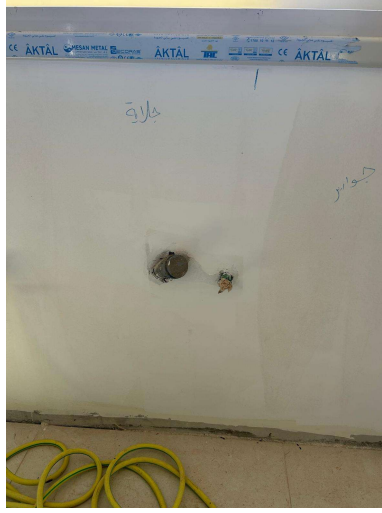
12- لوحظ عدم وجود إبريز للجالية، وقد تم الطلب من الكهربائي عمل إبريز.

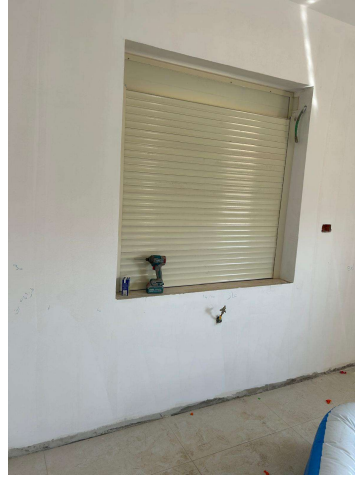
13- لوحظ عدم وجود إبريز للغاز، وقد تم الطلب من الكهربائي عمل إبريز مجوز للغاز وكاشف الغاز.

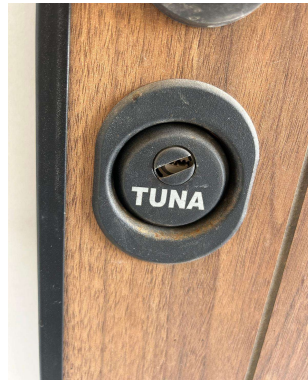
14- تم ملاحظة ظهور علامات صدأ على الباب الرئيسي المصنوع من مواد منخفضة الجودة، ويجب تغييره قبل السكن لضمان الأمان والمتانة، حيث ان حالته ستسوء اكثر مع الوقت وستضطر عاجلا ام اجلا الى استبداله بباب آخر ذو مواصفات هندسية سليمة .

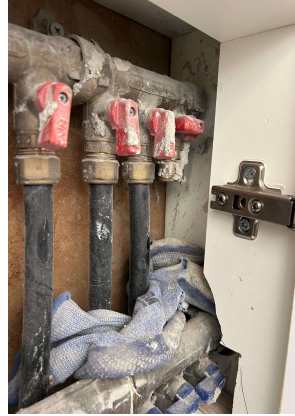
16- لوحظ عدم وجود تنافيس هواء على مجمع الماء، يجب تركيب تنافيس اوتوماتيكية ويدوية معا .

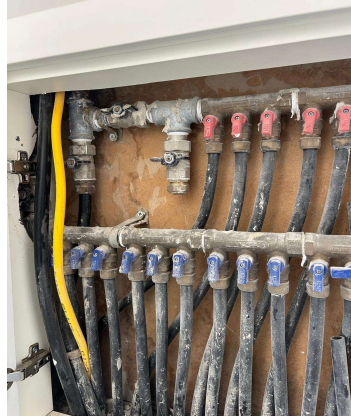
17- لوحظ وجود وصلات من الحديد المغلفن على النحاس، مما قد يؤدي لتفاعل كهروكيميائي وتآكل مستقبلي في هذه الوصلات اضافة الى ترسبات وتضيقات وضعف في ضغط الماء . يُنصح بتغيير هذه الوصلات .

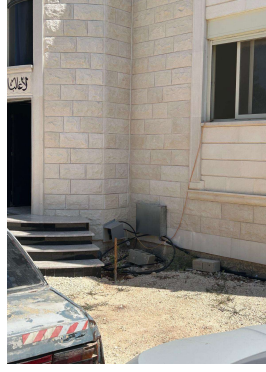
18- لوحظ وجود مضخة ماء على مدخل البيت وكذلك عداد الماء التابع للبلدية ، لوحظ وجود خزانة معدنية لاحتواء المضخة والعداد على المدخل مما يتسبب بتلوث بصري وتقليل من جمالية المبنى ، ينصح بنقل هذه الخدمات الى الواجهة الجنوبية وابعادها عن المدخل .
