# Reliningrapport 2011

Tord af Klintberg, Stefanie Römhild, Christofer Lewald, Folke Björk, Gunnar Bergman

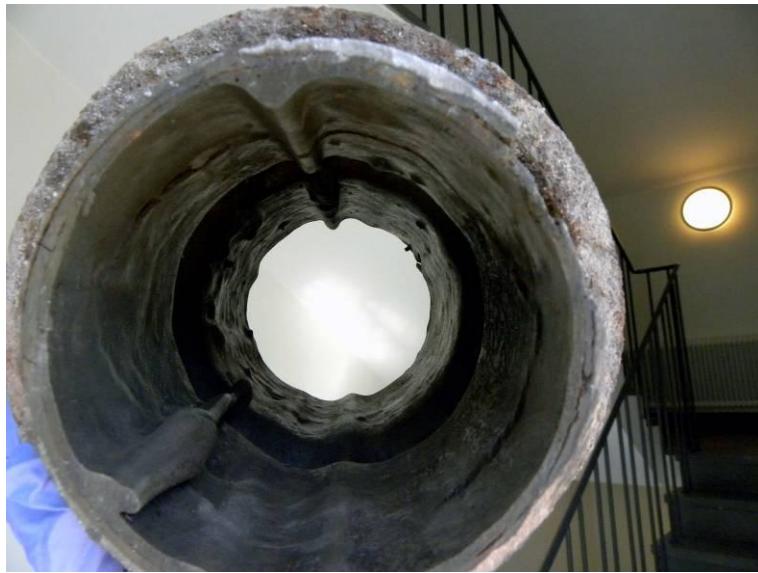
Figur 1. Invändig vy. Stora tjockleksvariationer förekom vid valkar och där materialet hade droppat ner. Dropprikningen visade att röret var placerat vertikalt.

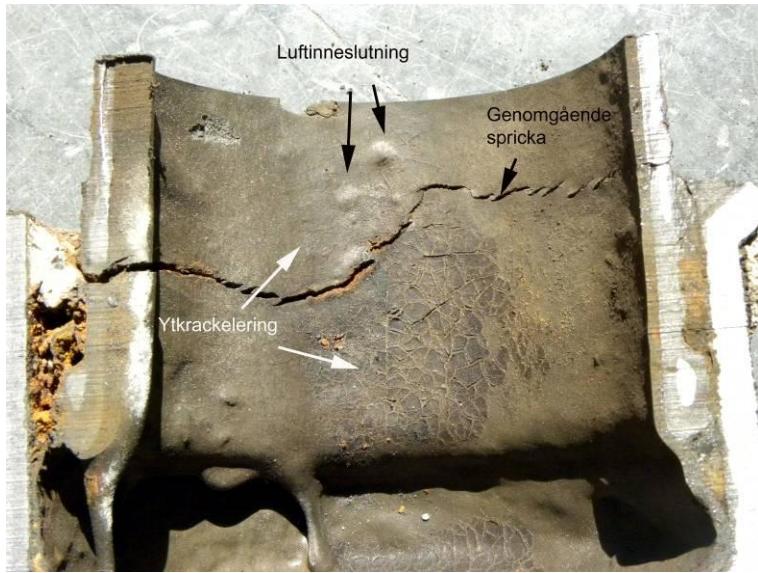
Figur 3. Förstoring av den halvan av muffen/kopplingen som uppvisade kraftigare ytkrackelering. Den genomgående sprickan är markerad. Dessutom visade sig de två markerade blåsorna innehålla luftinneslutningar.

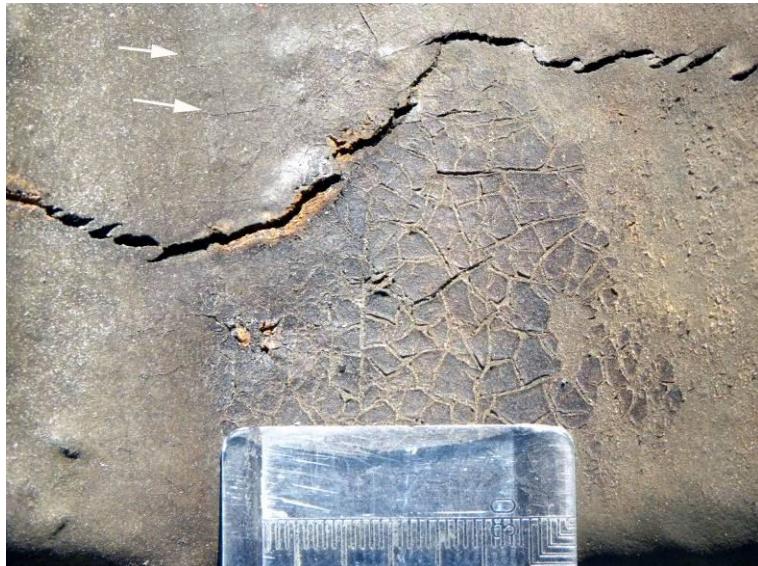
Figur 4. Förstoring av ytan som visade ytkrackelering. Där materialet visade en något kraftigare brunfärgning verkade även en viss beläggning förekomma. Sprickorna växte dock tydligt in till liningen. Utöver den kraftiga ytkrackeleringen kunde även ett mer finmaskigt sprickmönster observeras ovanför den genomgående sprickan (markerat med vita pilar). Brotttytan hos den genomgående sprickan i liningen var täckt med korrosionsprodukter och sprickan uppkom därför antagligen före provtagningen.

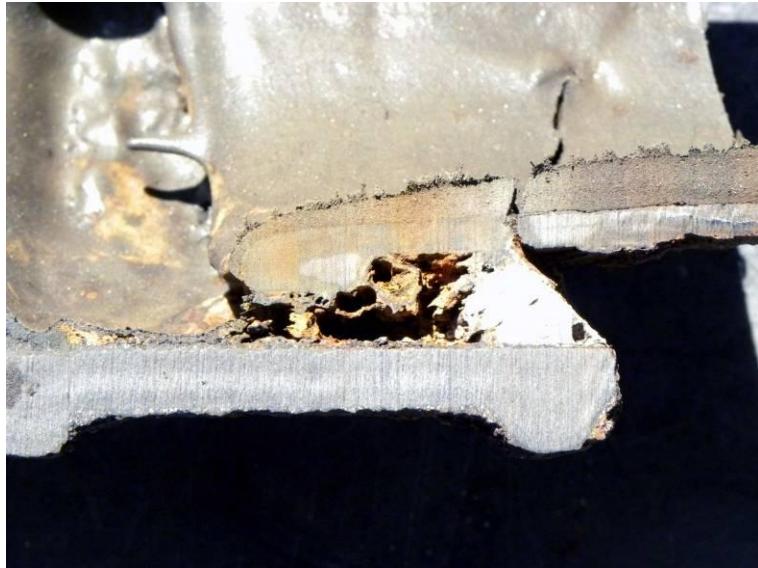
Figur 6. Tvärsnitt som visar muff- eller kopplingsövergången i större förstoring. På grund av hålrummet mellan muff och rör har liningen inte kunnat täcka spalten. Korrosionsprocesserna i gjutjärnsröret fortsatte då.

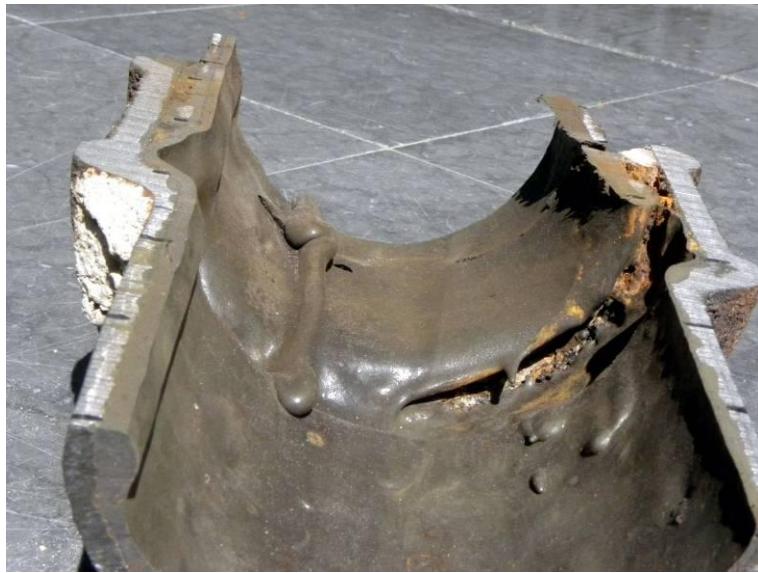
*Figur 7. Muffen fotograferad underifrån. Ur detta perspektiv syns spalten som inte täckts av liningen tydligt.*

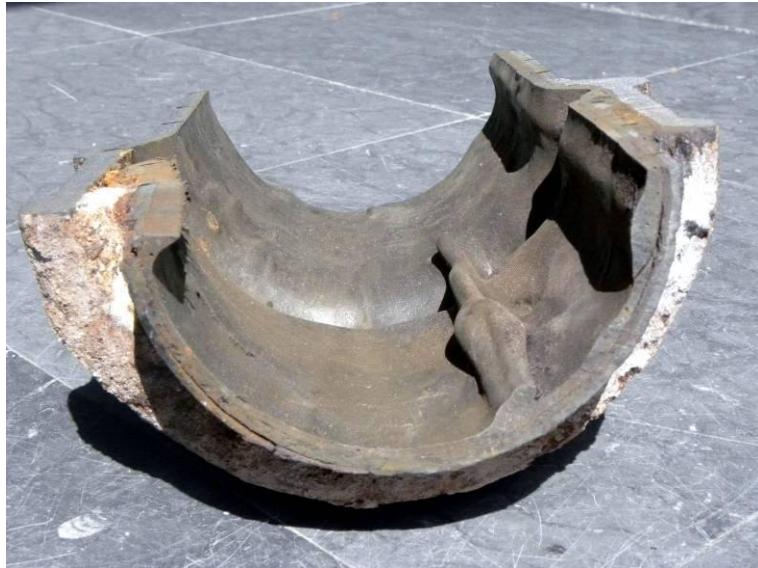
*Figur 8. Muffen fotograferad ovanifrån. Ur detta perspektiv syns spalten inte.*

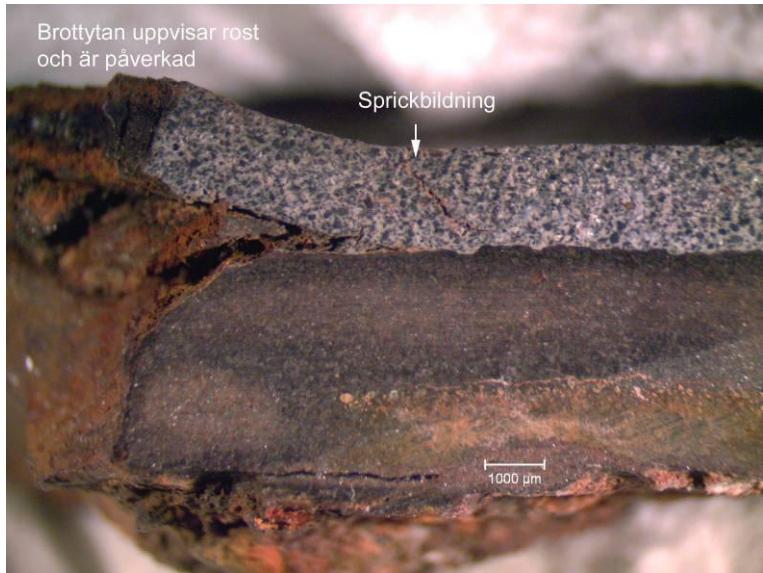
Figur 9. Polerat tvärsnitt som visar liningen och gjutjärnsröret där den genomgående sprickan bildades. Brottetan hos liningen uppvisar förekomst av korrosionsprodukter, och materialet verkar vara påverkat vilket indikerar att detta brott inte skett i samband med provtagningen utan tidigare. En större spricka observerades även i anslutning till den genomgående sprickan. Liningens tjocklek är i detta område större än 1 mm.

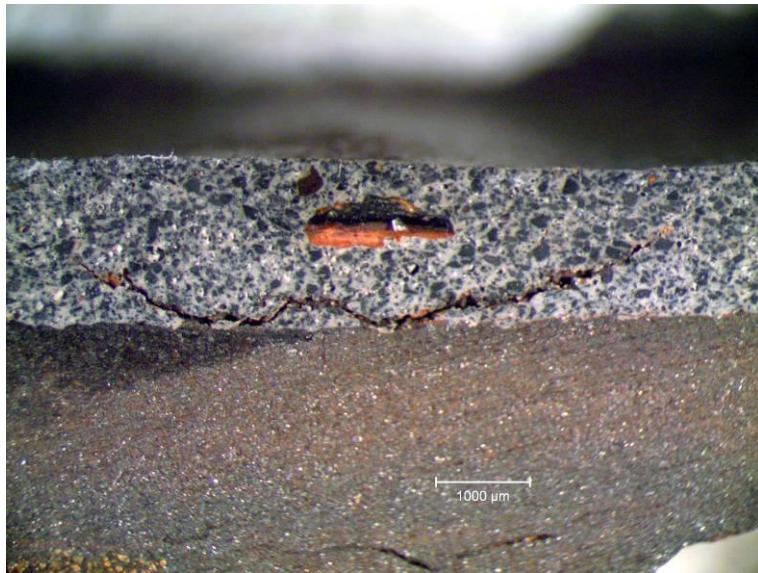
Figur 11. Polerat tvärsnitt som visar en annan delaminering som löpte parallellt med gjutjärnrörets yta. Det förekom även inneslutningar av korrosionsprodukter i liningen.

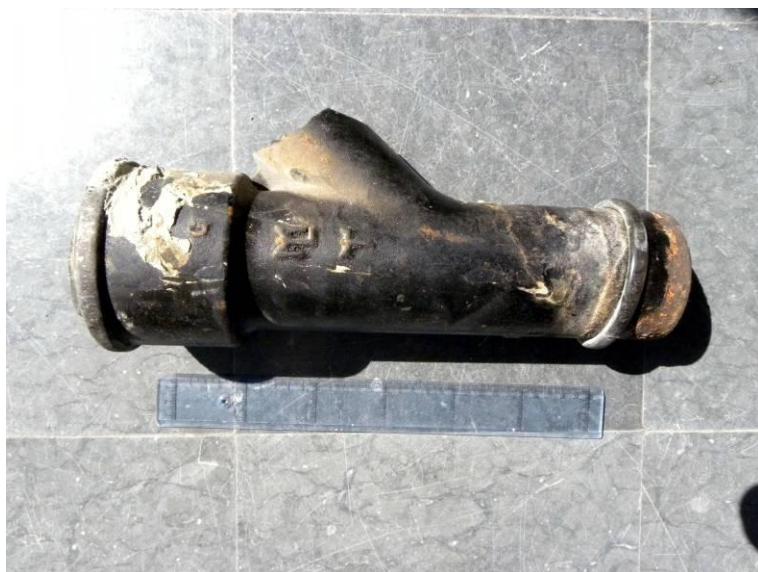
Figur 12. Översiktsbild över det erhållna provet. Provet bestod av ett T-stycke DN 70 med muff/koppling.

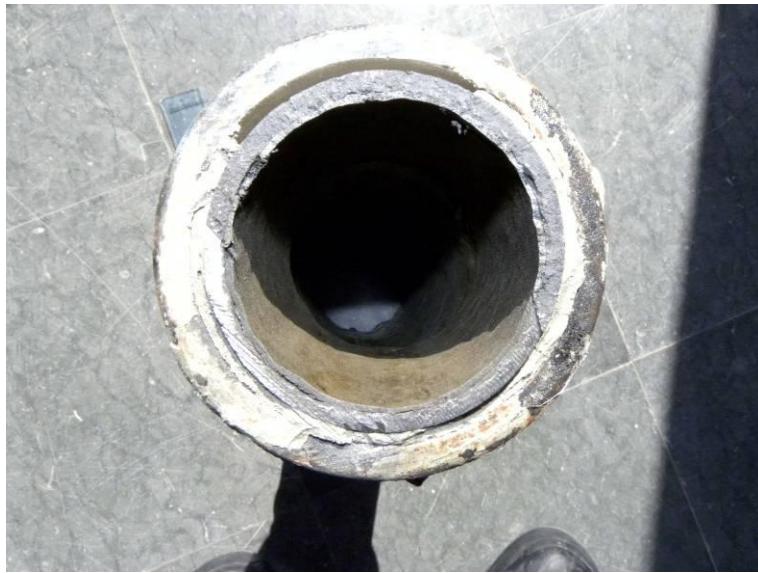
Figur 13. Invändig vy. Inga stora tjockleksvariationer observerades, inga valkar förekom.

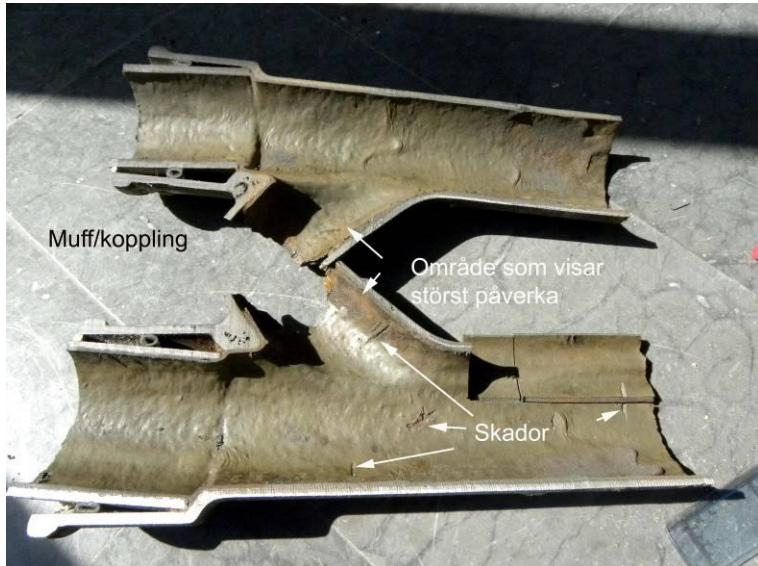
Typer av defekter och skador	Lineningen visade ytkrackerlingssprickor i den nedre delen av påsticket. Här visade lineningen även en kraftigare brunfärgning, och en viss beläggning förekom. Sprickorna växte dock tydligt in till liningmaterialet. Gummipartiklarna var synliga vilket tydde på en ganska färsk brottskyta. Utöver den kraftiga ytkrackeleringen kunde ett mer finmaskigt mönster observeras i anslutningen. Rostgenomslag förekom på två ställen.
Nötningsskador	Ett antal större repor förekom. Ytan indikerade för vissa att dessa uppkommit i samband med provtagningen. Reporna i påsticket var dock täckta med en beläggning och verkade vara äldre. En av dessa repor var så djup att den nästan gick genom hela lineningen fram till gjutjärnet.
Tjockleksfördelning i axiell riktning	Medelvärde 1,3 mm, STDAV* 0,38 mm, MIN 0,5 mm, MAX 2,0 mm

Figur 14. Översiktsbild av det uppsågade provet. Provet bestod av en rörbit som sammanfogats med ett T-stycke i en muff/koppling. Liningen upvisade en kraftig brun missfärgning, men ytan var fortfarande glansig. Provet var mest påverkat i den nedre delen av påsticket där ytkrackelering förekom. Dessutom observerades flera stora repor eller skador i innerytan.

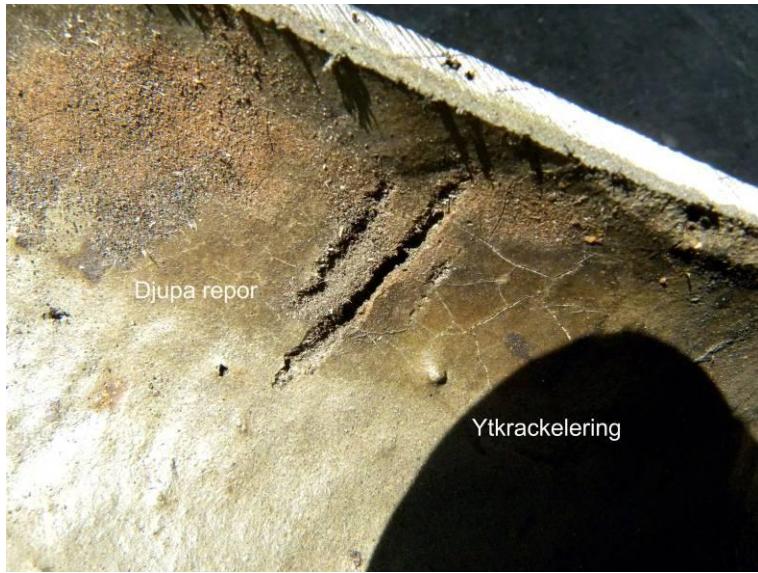
*Figur 17. Närbild på ytkrackeringsskadorna och de två djupa reporna. I ytsprickorna syns färskt reliningmaterial med gummikulor. Reporna var täckta med en beläggning och verkade därför vara äldre. De är djupa och en av dem var nästan genomgående till gjutjärnsröret.*

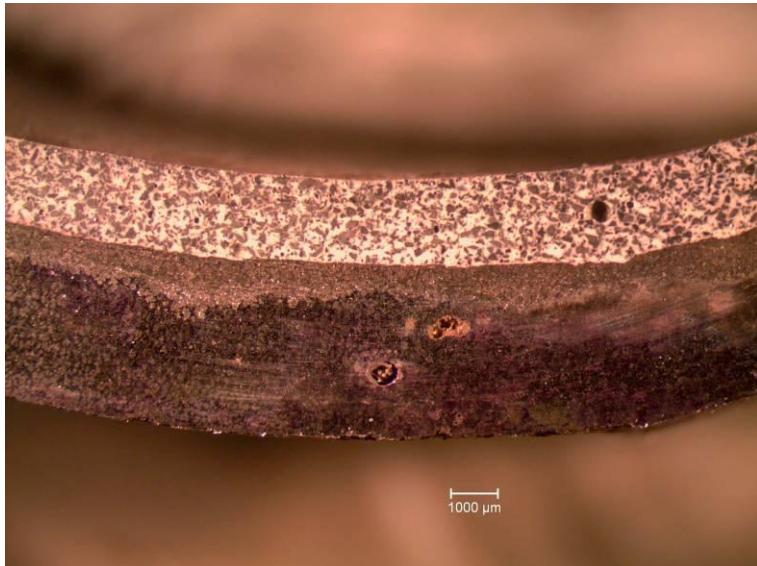
Figur 19. Polerat tvärsnitt som visar liningen och gjutjärnsröret. Provet har tagits från ett ställe utan ytkrackelering. Gjutjärnsröret uppvisade här grafitering, men inga lösa korrosionsprodukter förekom. Vidhäftningen föreföll vara bra. Gummipartiklarna syntes i epoximatrisen. Liningen innehöll en mindre mängd luftinneslutningar.

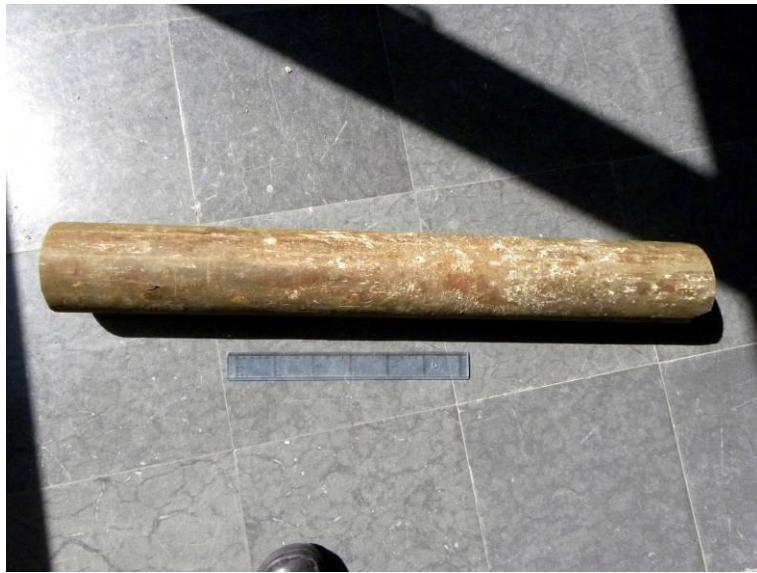
Figur 20. Översiktsbild av det erhållna provet. Provet bestod av ett DN100-rör. Det visade tre stycken yttre skador som antagligen medfört att genomgående sprickor hade bildats.

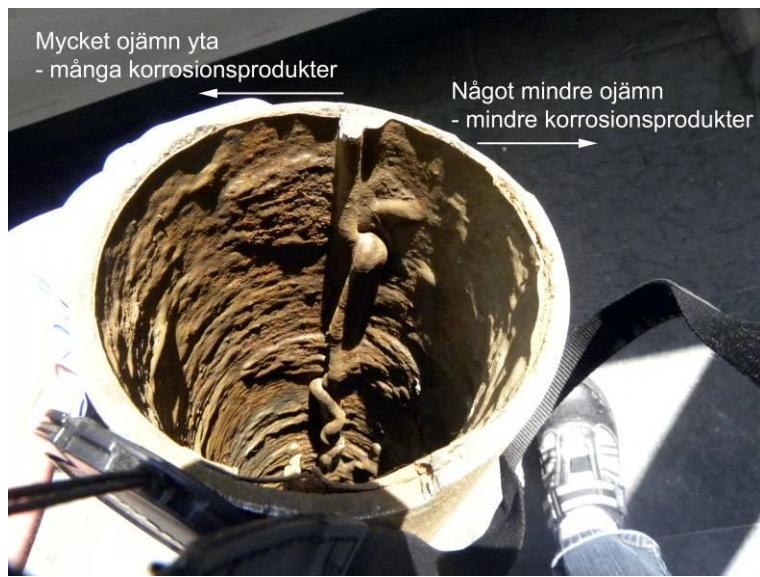
*Figur 22. Invändig vy. Stora tjockleksvariationer observerades och valkar förekom.*

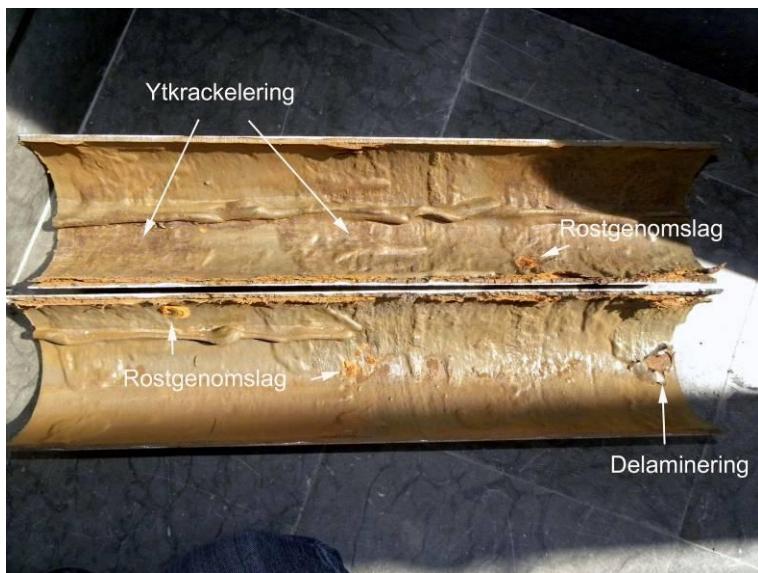
Figur 23. Översiktsbild av det uppsågade provet. Liningen upprättsade en brun missfärgning, men ytan var fortfarande glansig. Rostgenomslag observerades på tre ställen. Ytkrackelering förekom. Liningen satt löst på vissa ställen på grund av stora mängder korrosionsprodukter.

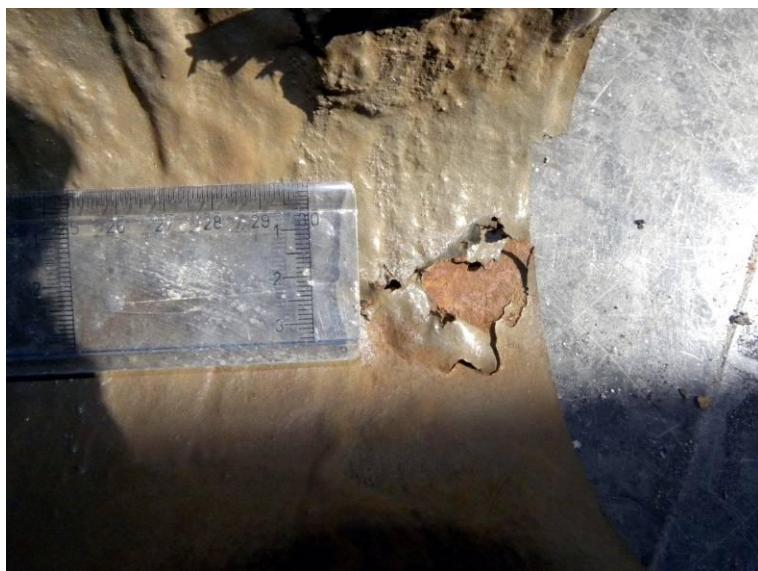
Figur 24. Exempel på ett område där liningen satt löst. Orsaken var förekomsten av korrosionsprodukter samt eventuellt påkänningar från provuttaget. Utöver det var liningen mycket tunn.

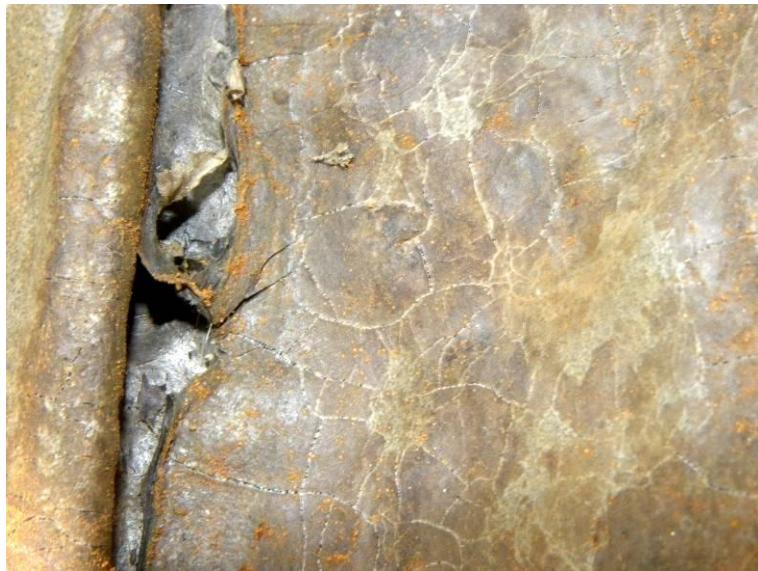
Figur 26. Närbild på ytkrackingsskadorna. I ytsprickorna syntes färskt reliningmaterial med gummi kuler.

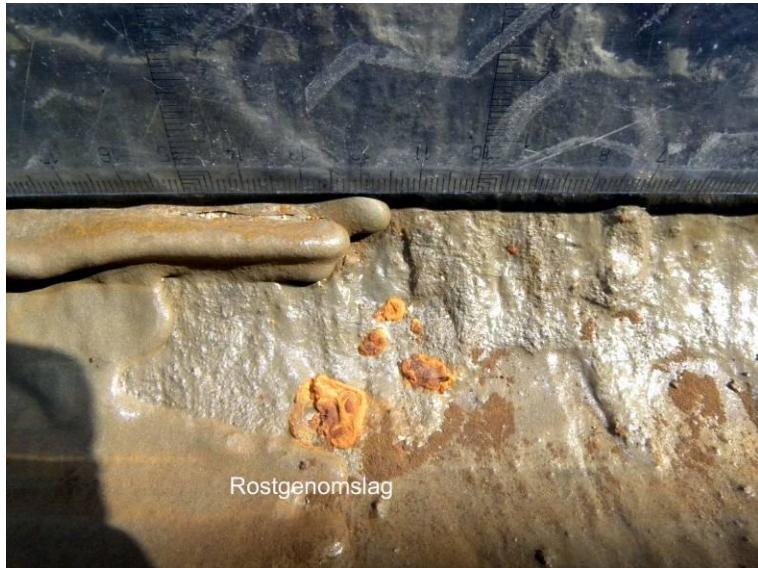
Figur 28. Bild på det andra området med rostgenomslag. Även här handlade det om ett område där korrosionsprodukter antagligen inte har avlägsnats innan röret relinades. Liningen var mycket tunn.

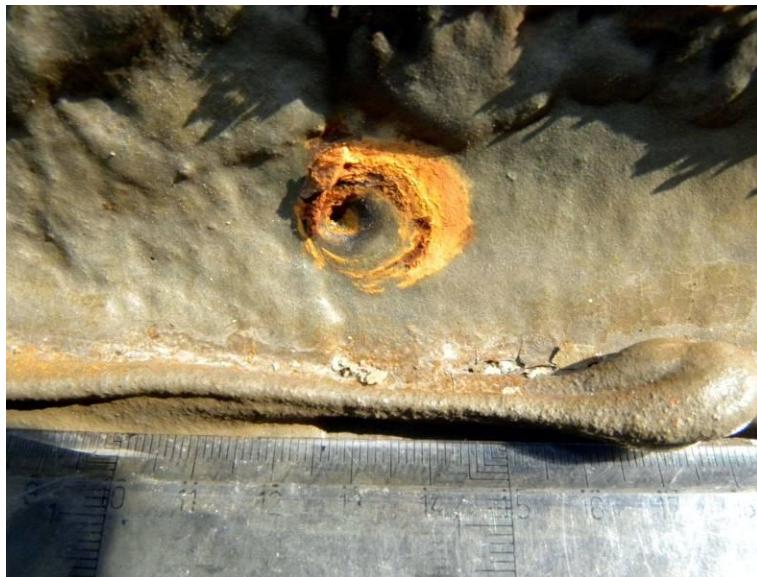
*Figur 29. Bild på det tredje området med rostgenomslag. Här verkade liningen vara tjockare, men hade antagligen inte täckt hela gjutjärnsröret. En por syns.*

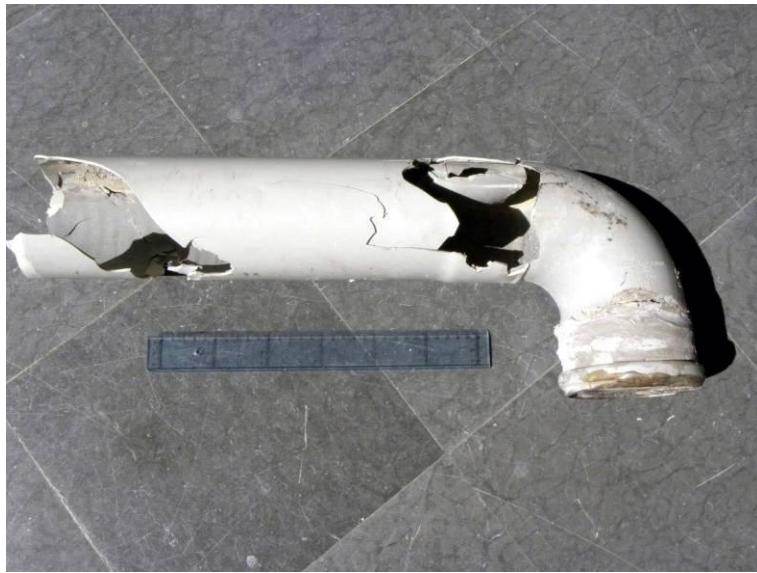
Figur 30 visar en översiktsbild över det erhållna provet. Bakgrundsfakta samt övergripande observationer från den visuella undersökningen sammanfattas i tabell 4. Figurerna 31–38 illustrerar observationerna. Provet togs ut på ett våldsamt sätt, och de flesta skadorna i liningen härrör därför från provtagningen. Provet har lämnats in av reliningföretaget självt efter det att problem hade uppkommit med läckage.

*Figur 30. Översiktsbild av det erhållna provet. Provet består av ett DN100 plaströr med anslutande krök. Det skadades svårt vid provuttaget.*

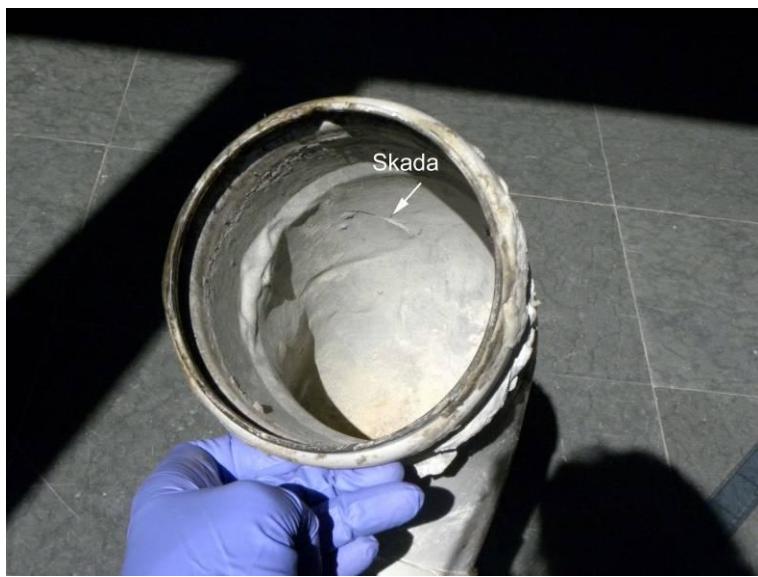
Figur 31. Invändig vy sedd från kröken. Tjockleksvariationerna var små. En skada syntes som dock hade uppkommit på grund av yttre åverkan.

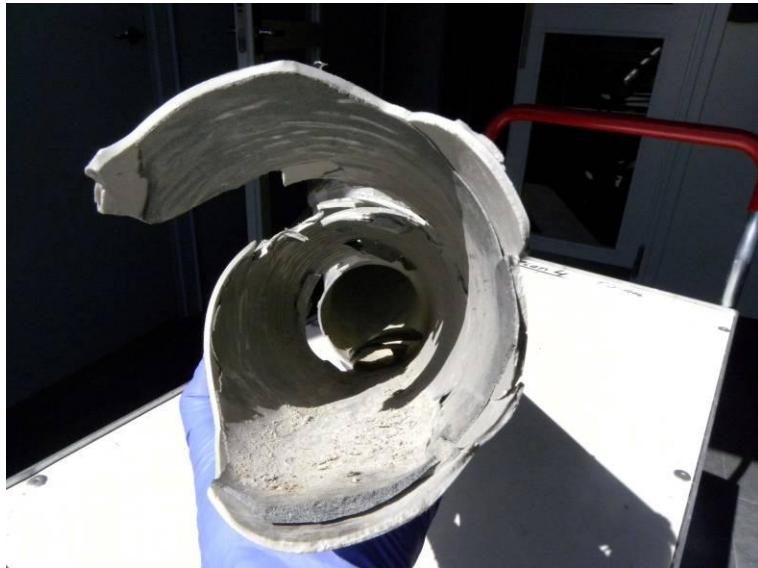
Figur 32. Invändig vy sedd från den raka rördelen. Tjockleksvariationerna var små. Röret var mycket kraftigt skadat.

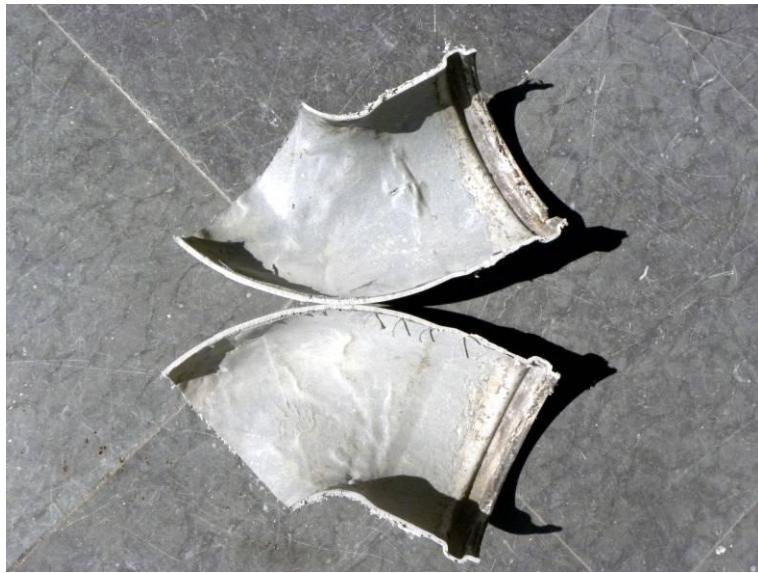
*Figur 33. Översiktsbild av den  
uppsågade rörkröken. Liningen  
upvisade ingen missfärgning  
och ytan var glansig.*

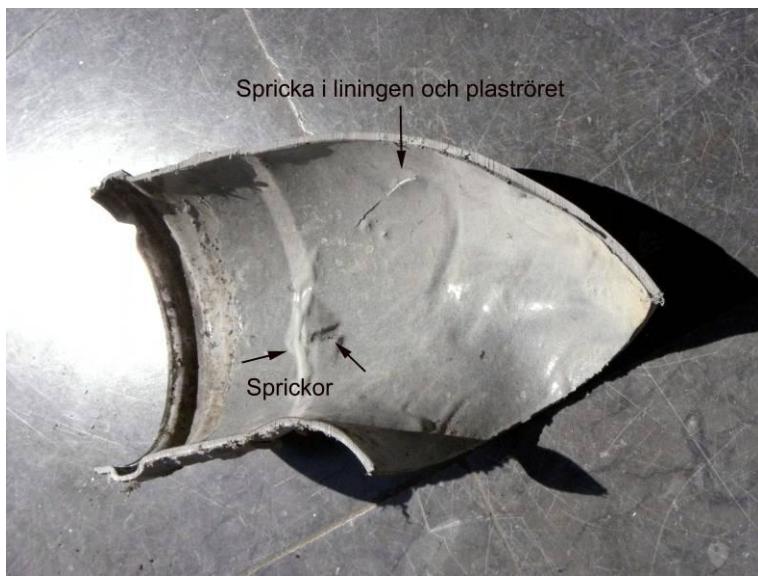
Figur 34. Förstoring av den ena halvan av den uppsågade rörkröken. Den övre sprickan uppkom tydligt på grund av yttre åverkan. Här sprack plaströret sprött och tryckte in liningen. Den nedre sprickan verkade vara av annan karaktär (se figurerna 35 och 36).

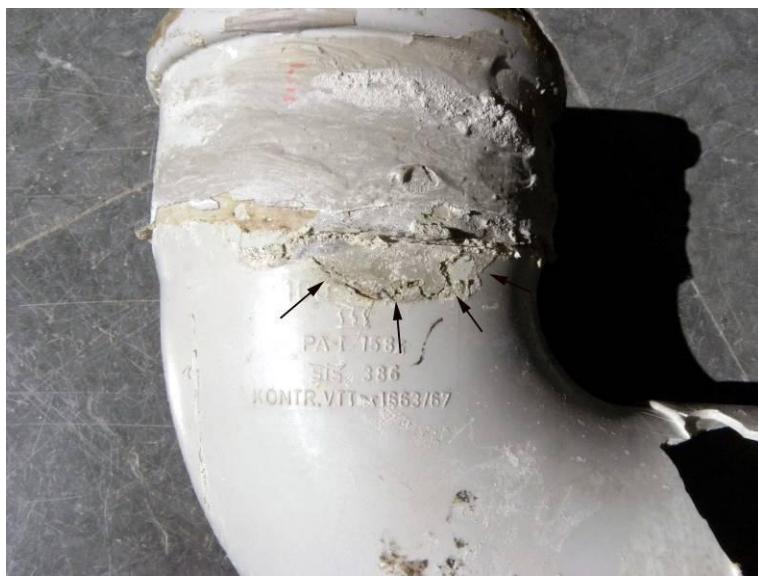
Figur 36. Yttre vy av röret som visar området där sprickorna fanns i föregående bild. Denna skada kan ha funnits före provtagningen. Det är möjligt att läckan har uppkommit här.

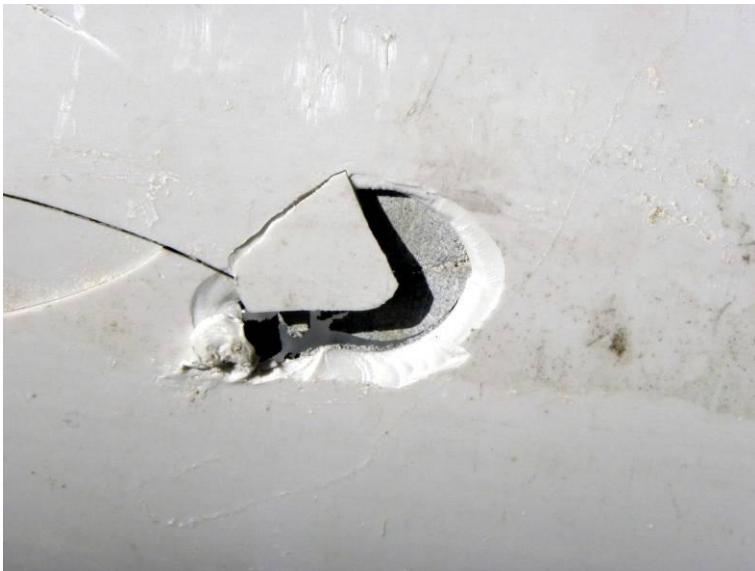
*Figur 37. Exempel på yttre skada där plasten har spruckit sprött och tryckt in liningen.*

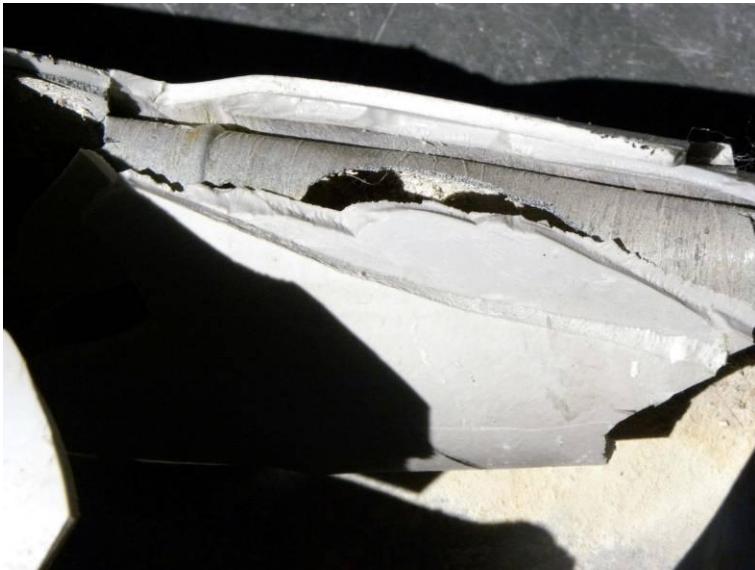
*Figur 38. Exempel på en annan yttre, mer omfattande skada där även liningen har skadats. Liningen har löst sig från underlaget.*

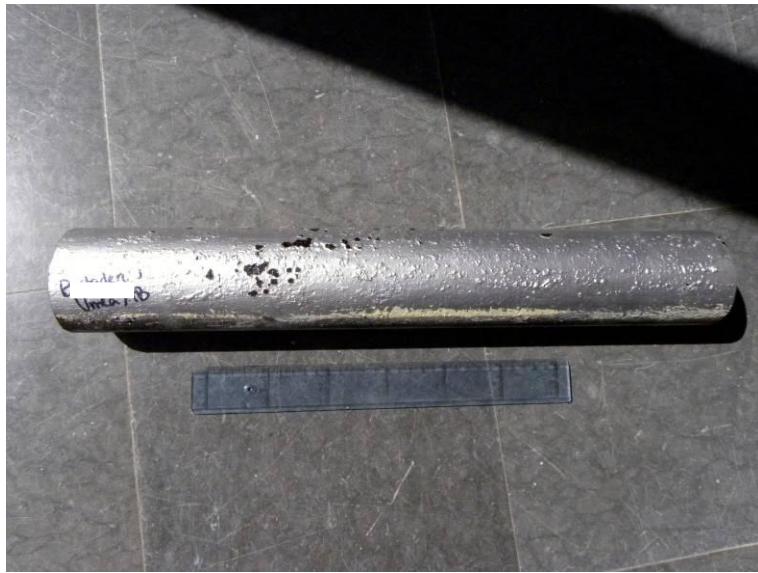
*Figur 39. Översiktsbild av det erhållna provet. Röret var målat på utsidan. Inga skador i form av sprickor eller liknande observerades.*

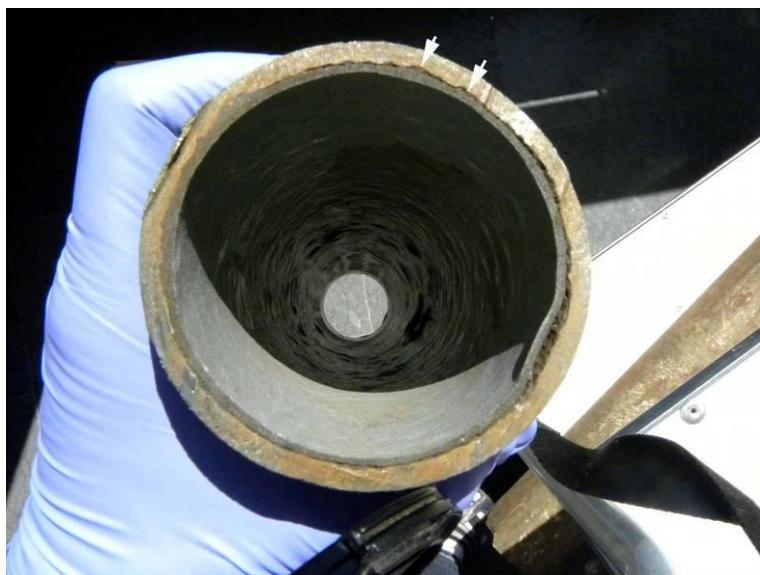
Figur 40. Invändig vy. Ytan och tjockleken föreföll vara någorlunda jämna. Liningen verkade ha bra vidhäftning till underlaget och hade släppt från underlaget på bara några ställen. (Vid den stora släppningen på höger sida drogs liningen loss manuellt.) Grafitering hos gjutjärnsröret förekom endast i mindre uträckning. Inga större mängder lösa korrosionsprodukter fanns.

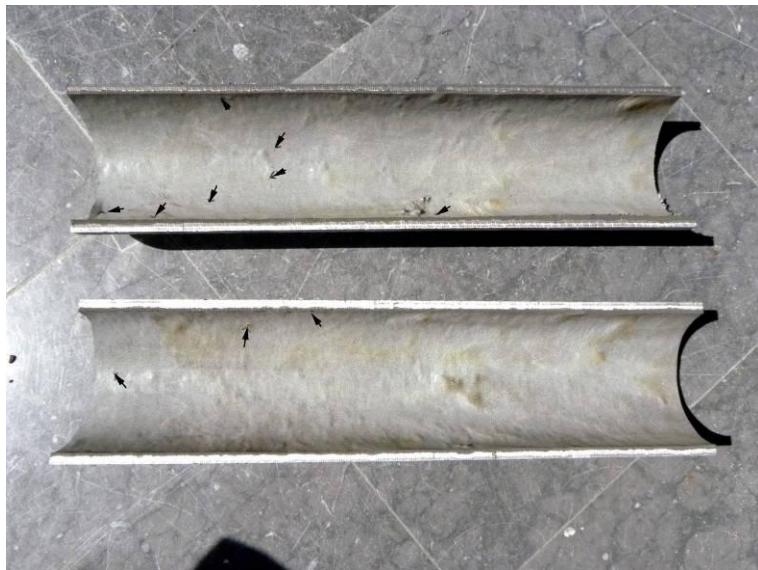
Figur 41. Översiktsbild av det uppsågade röret. De svarta pilarna markerar var porer (cirka 1–2 mm i diameter) i liningens yta upptäcktes.

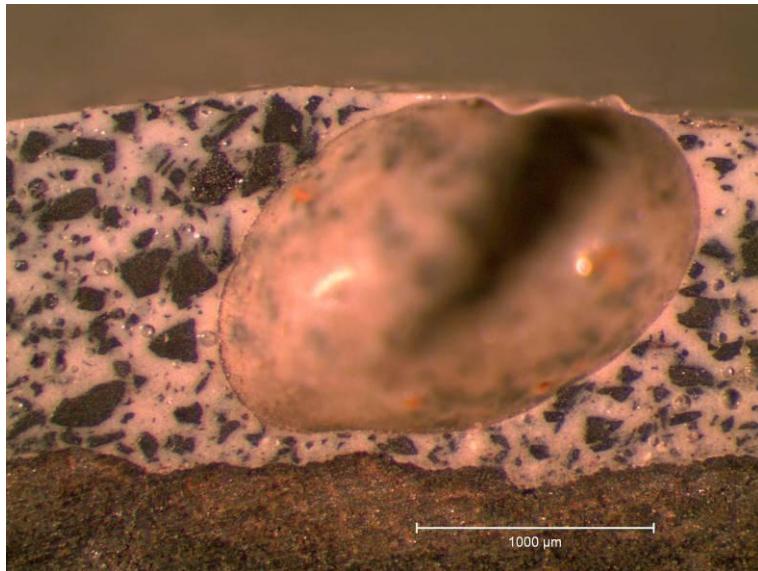
*Figur 44. Polerat tvärsnitt som visar en av de två större håligheterna i liningen. Porens djup motsvarade nästan hela liningen tjocklek, men ett tunt lager (cirka 50–100 µm) täckte gjutjärnsröret. Inget rostgenomslag förekom.*

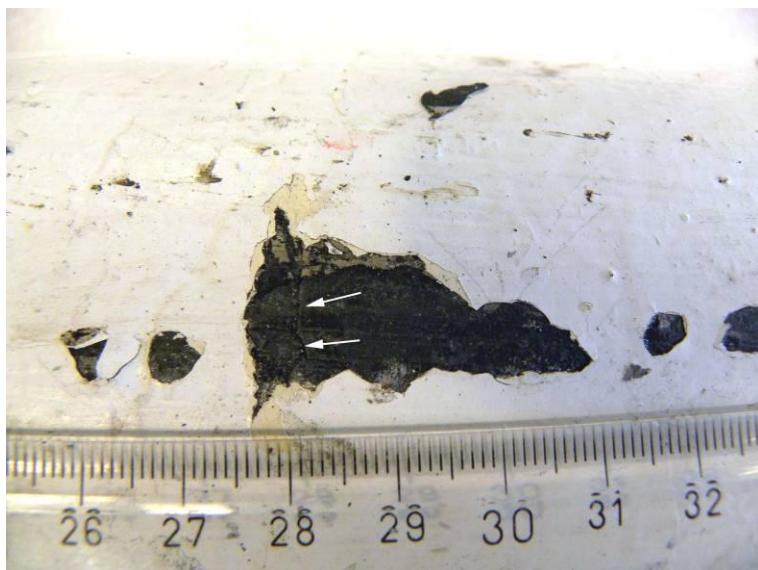
Figur 47. En sprickskada verkade finnas på rörets utsida under färgen.

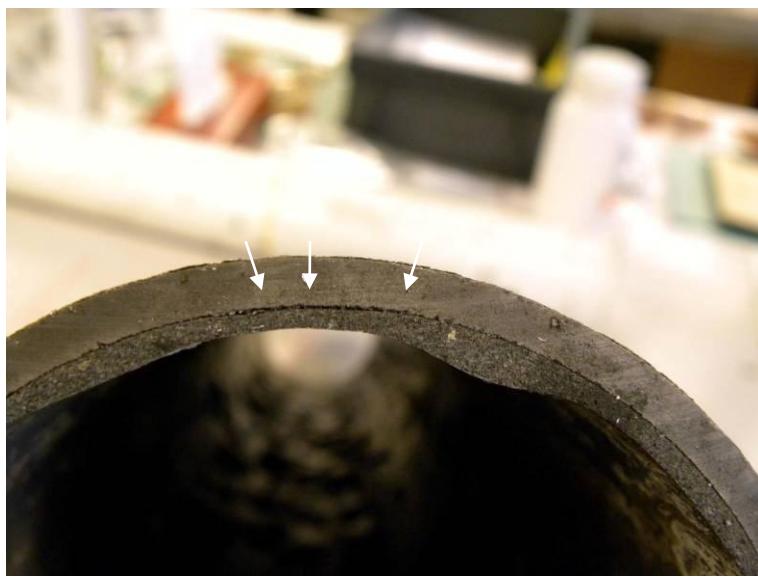
Figur 49. Tvärsnitt som illustrerar förekommande tjockleksvariationer samt viss släppning mellan liner och gjutjärnsröret vid sågningskanten (vita pilar).

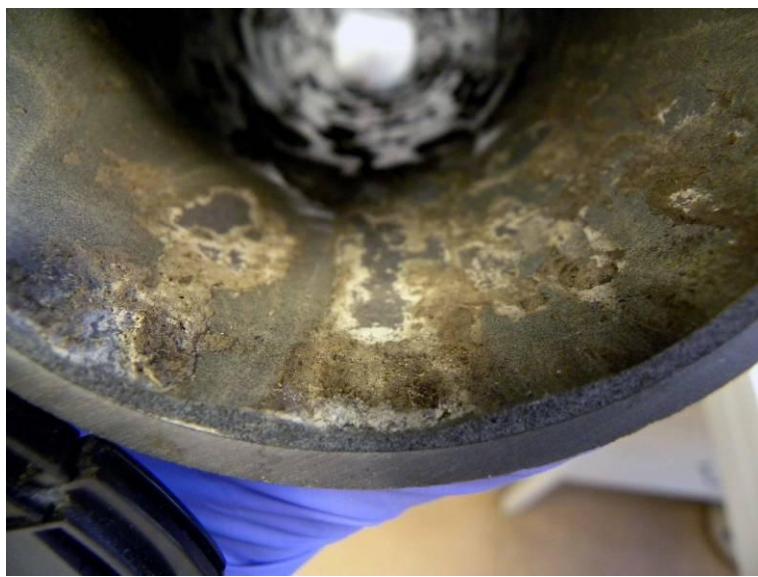
Figur 51. Viss beläggning förekom i röret. Liningen under beläggningen verkade vara i samma kondition som den friliggande liningen.

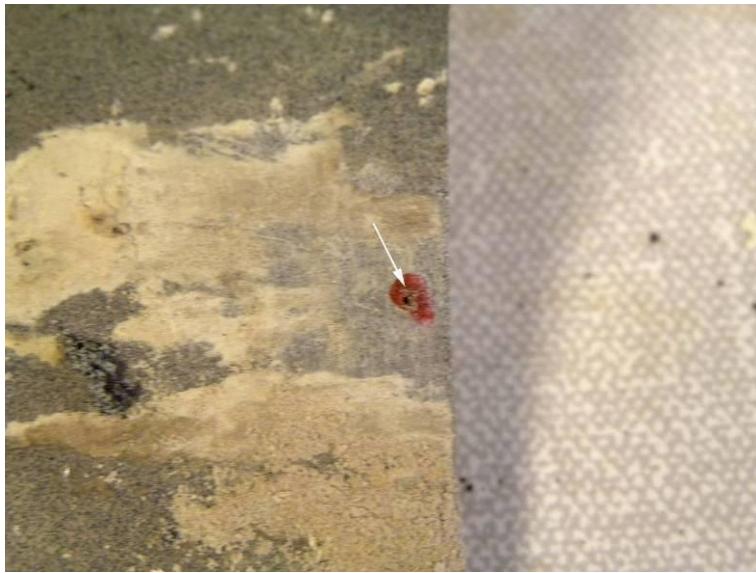
Figur 53. Exempel på en av de få porer som förekom i liningens inneryta. Diametern på håligheten var cirka 1 mm.

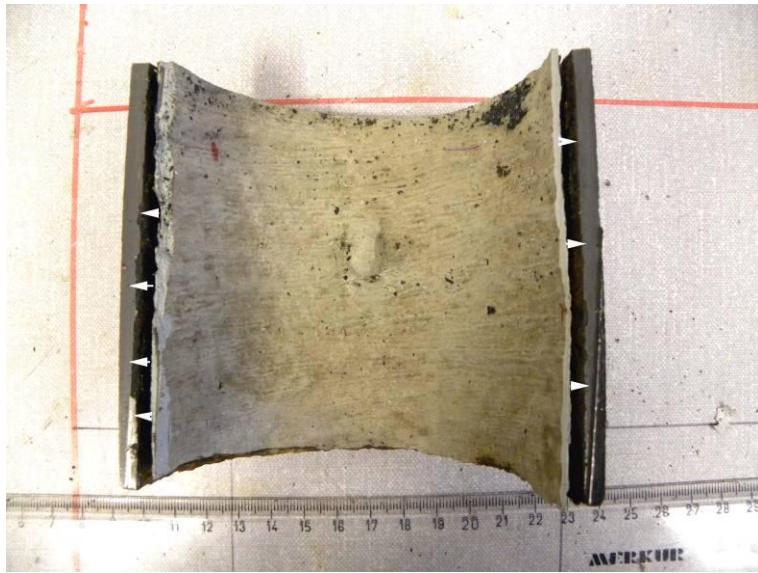
Figur 60. Kraftig släppning mellan infodring och gjutjärnsröret skedde efter sågning då liningens diameter minskade. Detta tydde på inre spänningar i materialet.

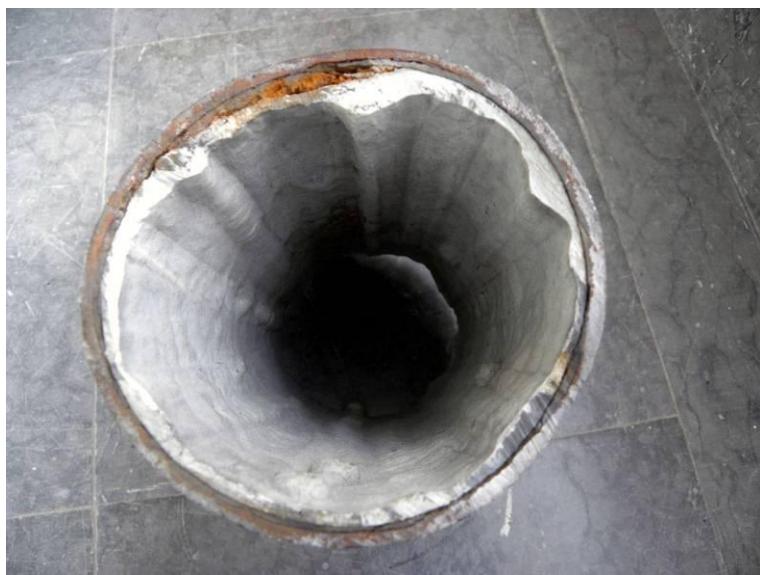
*Figur 67. Invändig vy. Liningens tjocklek visade stora variationer. Axiella valkar fanns. Gjutjärnsröret uppvisade grafitering och i en del förekom lösa korrosionsprodukter. På några ställen hade liningen släppt från underlaget.*

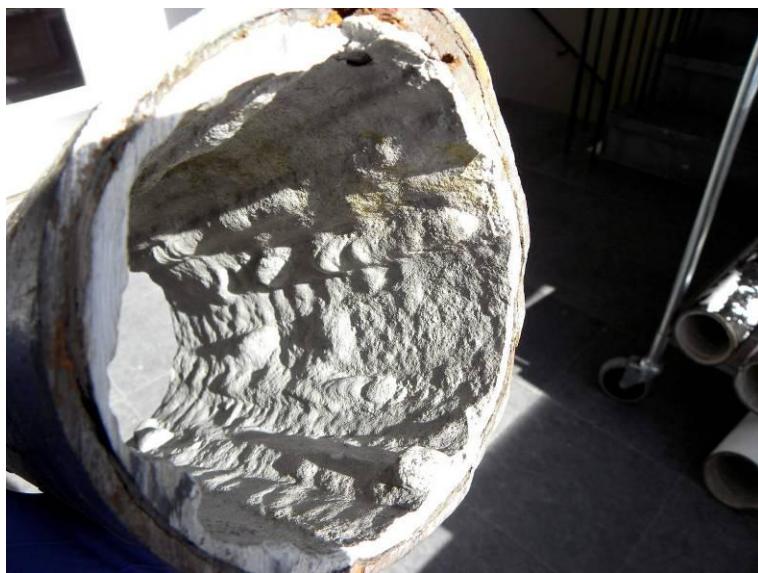
*Figur 68. Annan invändig vy som tydliggör de stora tjockleksvariationerna i liningen. Man har lagt liningen med för stor tjocklek så att den kunnat börja rinna innan den härdade.*

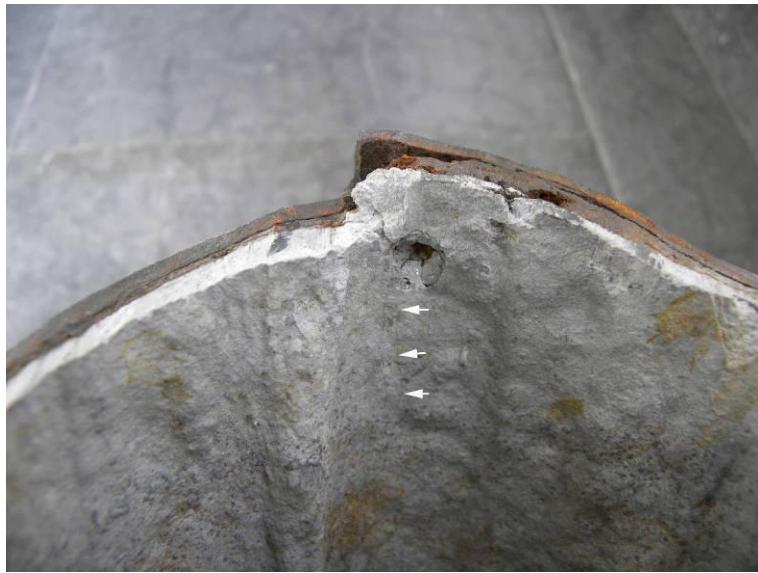
*Figur 69. Skada i form av spricka och hålighet som bildats i samband med provtagningen.*

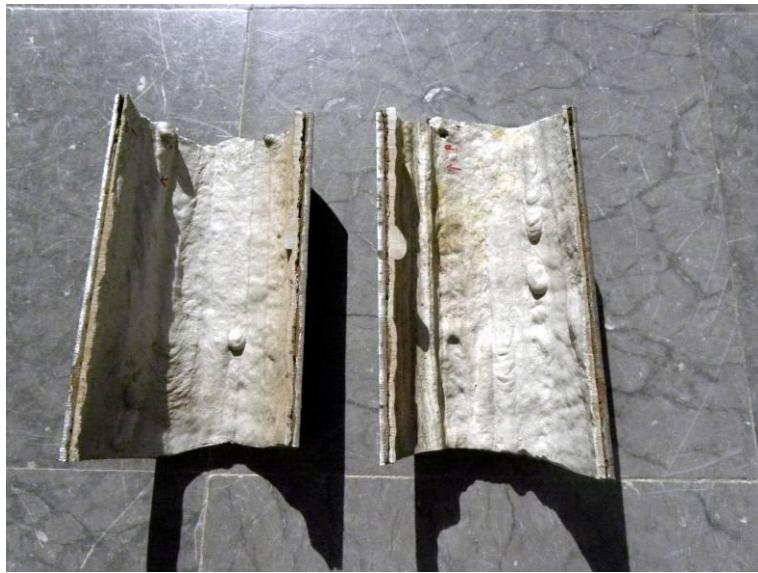
Figur 70. Översiktsbild av det uppsågade röret. Inga skador som sprickor i axiell eller omkretsriktning hittades.

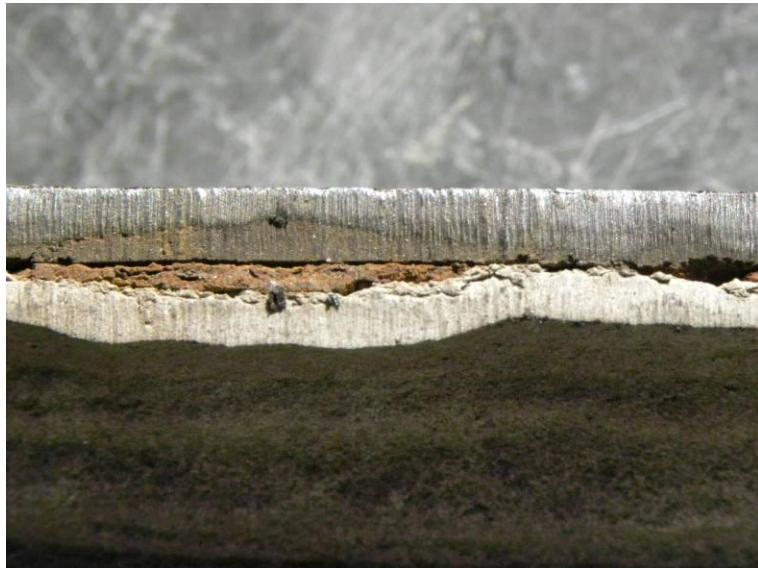
Figur 71. Tvärsnitt genom lining och gjutjärnsröret.  
Gjutjärnsröret visade grafitering till olika grader längs sågningskanten samt förekomsten av lösa korrosionsprodukter. Liningen satt här löst mot det korroderade skiktet.

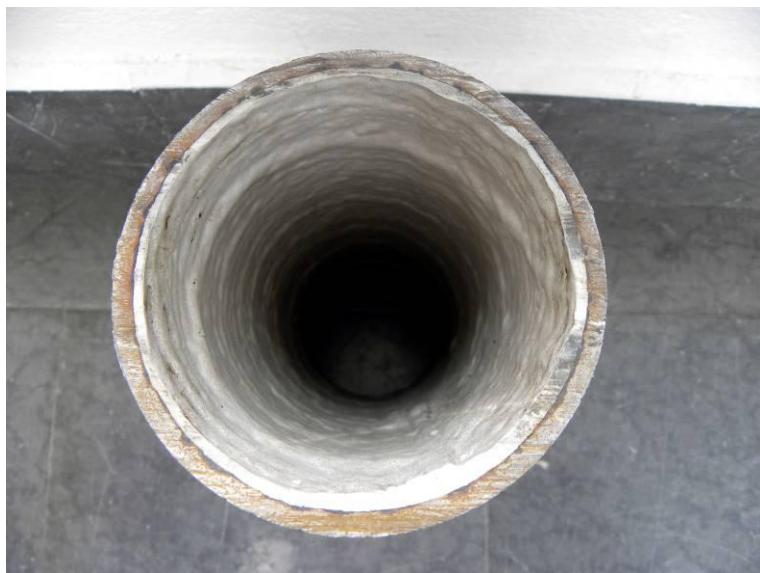
*Figur 74. Invändig vy. Liningens tjocklek visade vissa variationer, de var dock jämförelsevis små. Valkar hade främst bildats i omkretsriktning. Korrasionsskadorna i gjutjärnsrören var begränsade. Vidhäftningen verkade vara bra.*

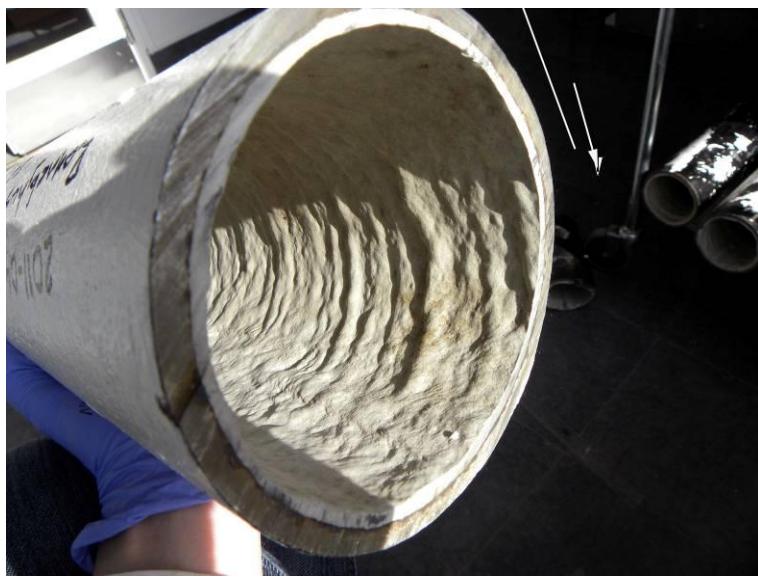
Figur 75. Annan invändig vy som tydliggör tjockleksvariationerna i liningen.

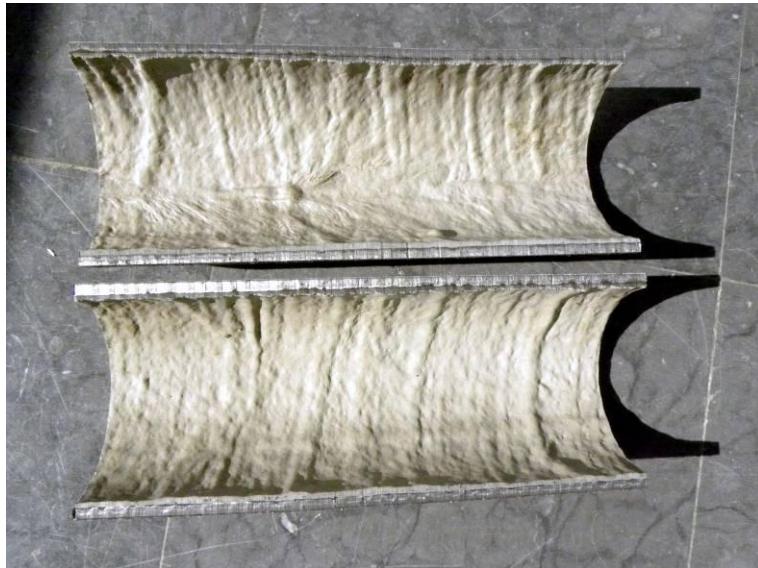
Figur 76. Översiktsbild av det uppsågade röret. Inga skador som sprickor i axiell eller omkretsriktning hittades.

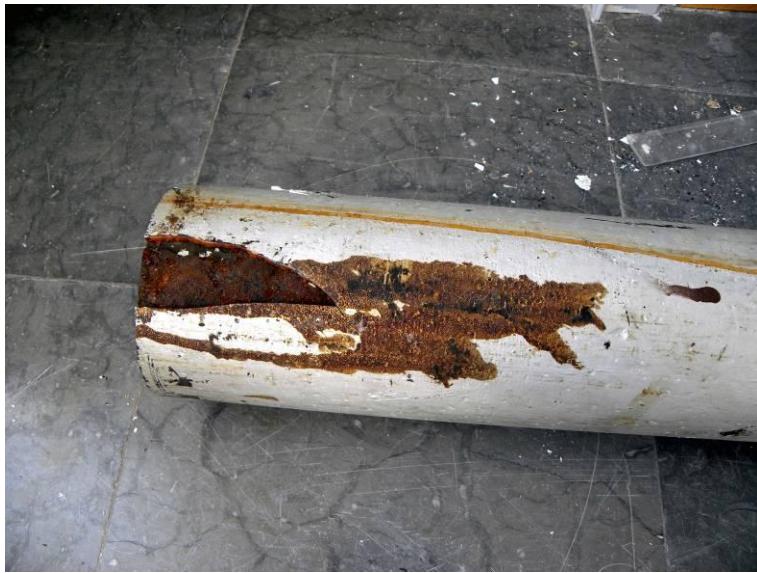
Figur 80. Röret var skadat vid ena ändan. Även liningen visade sprickbildning i detta område, tydligt härstammande från provtagningen.
