# Reliningrapport 2011

Tord af Klintberg, Stefanie Römhild, Christofer Lewald, Folke Björk, Gunnar Bergman

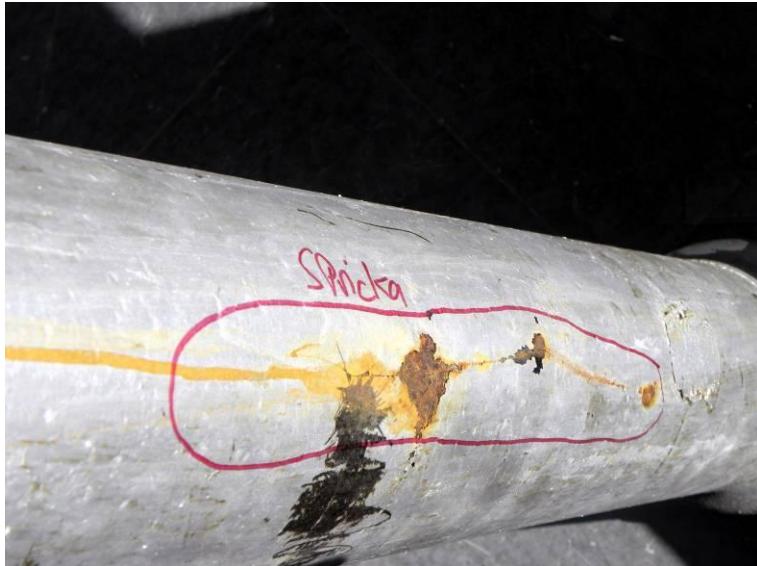
Figur 81. En annan skada fanns i rörets mitt där en axiell, cirka 30 cm lång spricka observerades som verkade vara genomgående. Inga defekter hittades i liningen i detta område vid visuell undersökning.

Kondition hos det relinade röret	Röret var grafiterat. Det förekom endast en liten mängd lösa korrosionsprodukter. Gjutjärnet hade en lång genomgående spricka i axiell riktning; vidare förekom sprickor i sågningskanten.

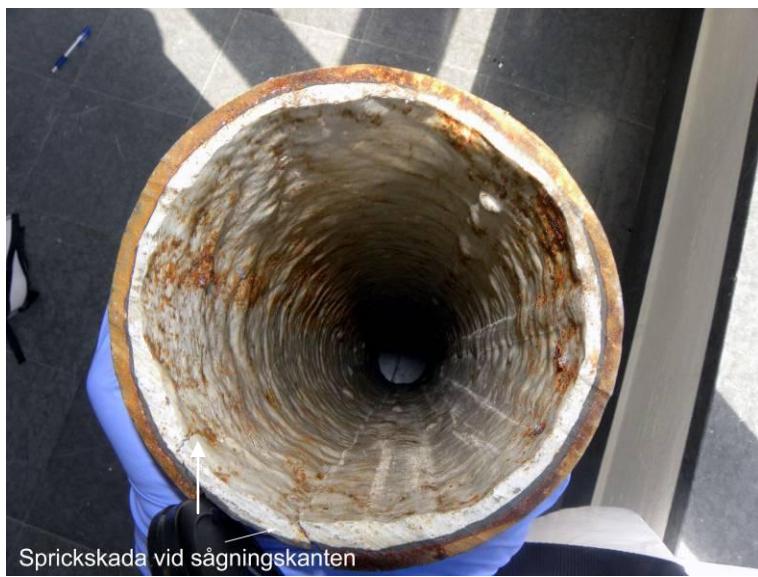
Figur 82. Invändig vy sedd från rörsidan. Det förekommer vissa tjockleksvariationer i liningen. Sprickorna som syns i sågningskanten har uppkommit i samband med provtagningen.

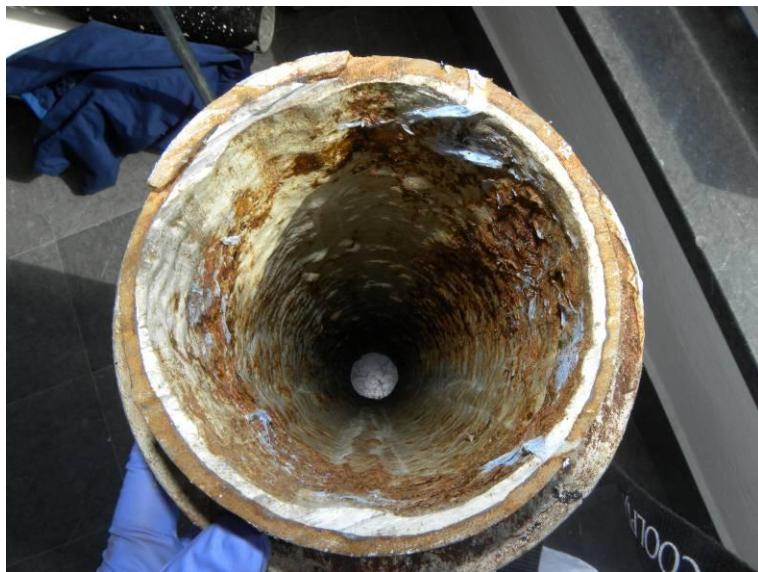
Figur 83. Invändig vy sedd från muff/kopplingssidan. Liningen täckte muffövergången bra.

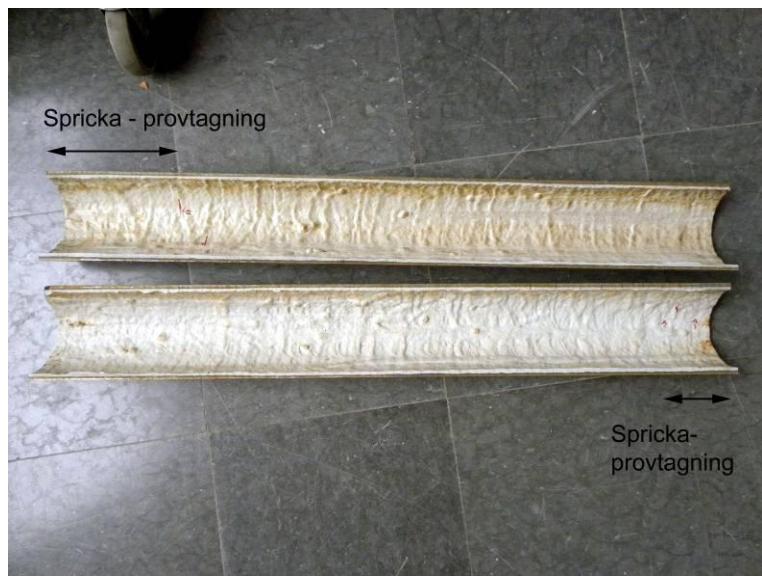
Figur 84. Översiktsbild över det uppsågade röret. Inga skador som sprickor i axiell eller omkretsriktning hittades utöver dem som uppkommit i samband med provtagningen.

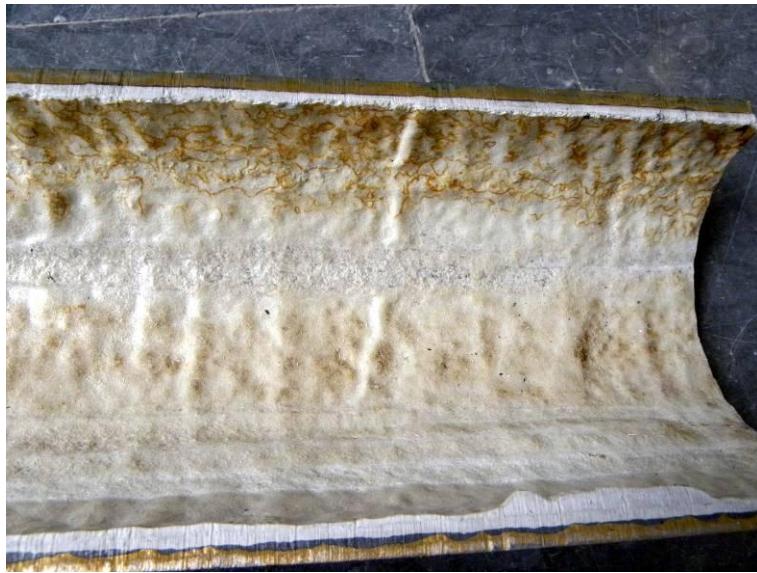
Figur 85. Närbild av rörets inneryta. Viss beläggning och missfärgning förekom. Ytan var fortfarande glansig. Tjockleksvariationer fanns, men var förhållandevis små. Vidhäftningen till underlaget verkade vara god, inga lösa korrosionsprodukter var synliga.

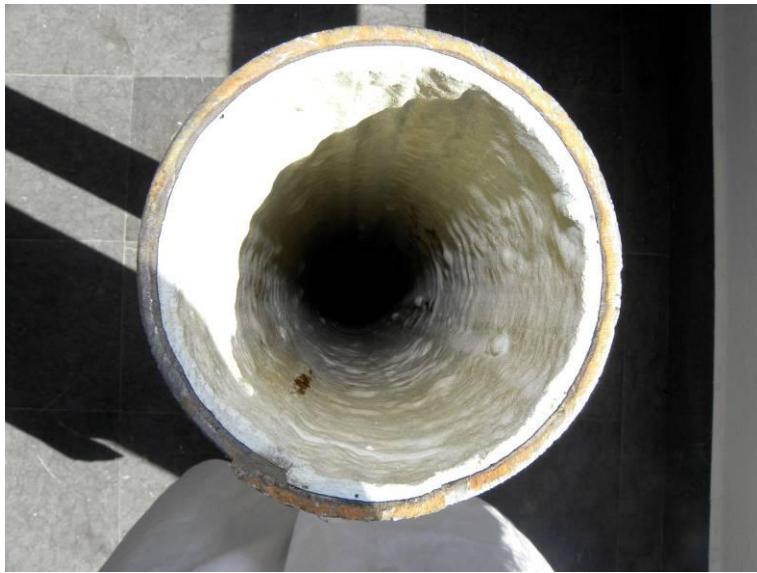
Figur 88. Invändig vy. Liningens tjocklek visade vissa variationer, de var dock jämförelsevis små. Valkar hade främst bildats i omkretsriktning. Korrosionsskadorna i gjutjärnsrören var begränsade. Vidhäftningen föreföll vara god.

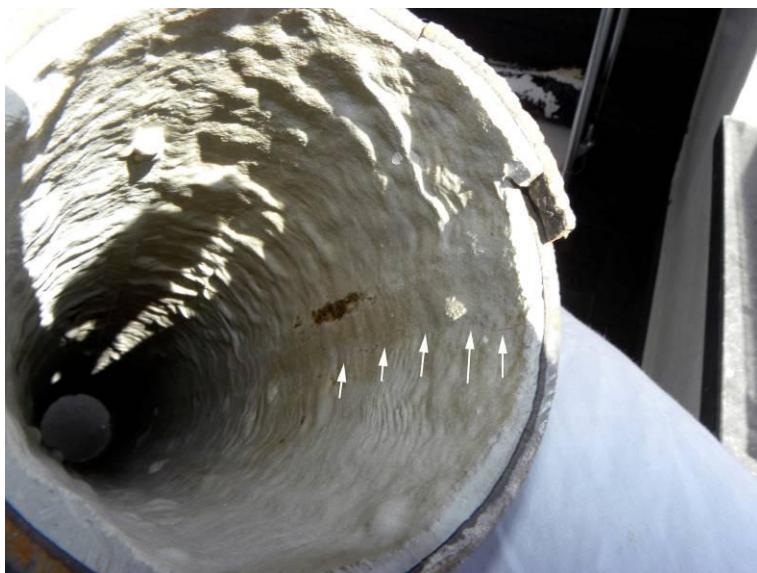
Figur 89. Annan invändig vy som illustrerar tjockleksvariationen.

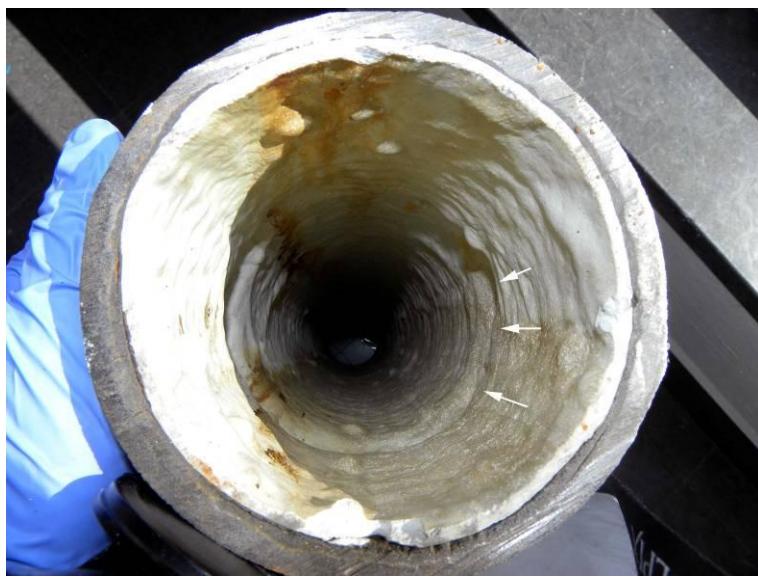
Figur 90. Invändig vy sedd från muffen/kopplingen. Liningen täcker muffövergången (som har markerats med pilar) bra.

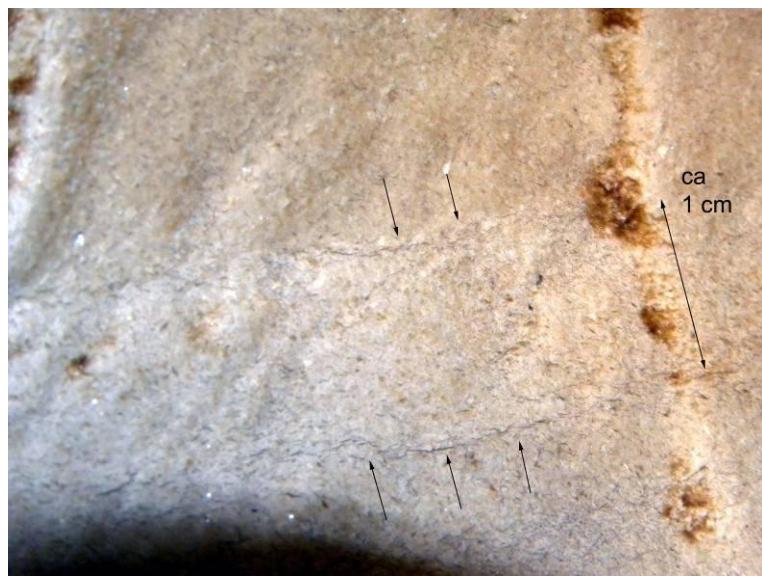
Figur 95. Exempel på små fina sprickor i axiell riktning. Dessa var av annan karaktär än ytkrackelering eftersom de alltid var orienterade i längdriktningen. Några av dessa sprickor undersöktes vidare under ljusmikroskop. (Se vidare figur 99.)

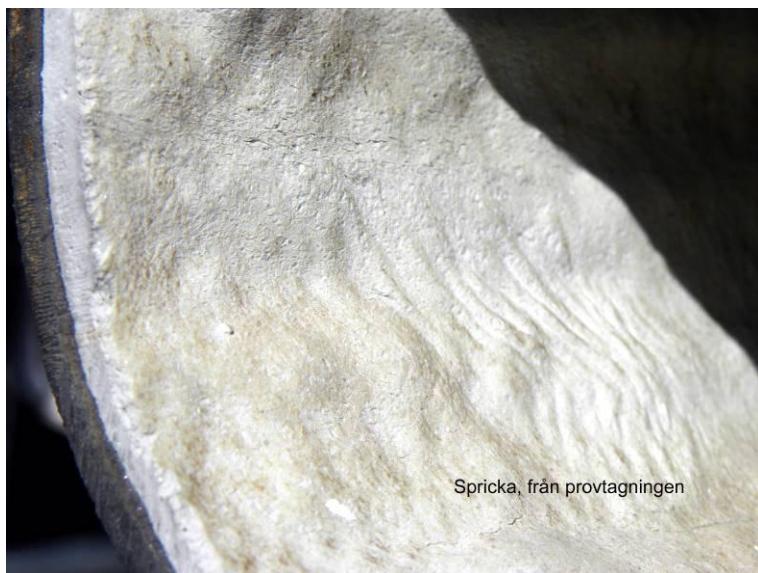
Figur 96. Förstoring av rörets inneryta där viss nötning verkar förekomma. Samtidigt föreföll ytan mycket färsk. Det går därför inte att utesluta att nötningen härstammar från rengörning efter provtagning.

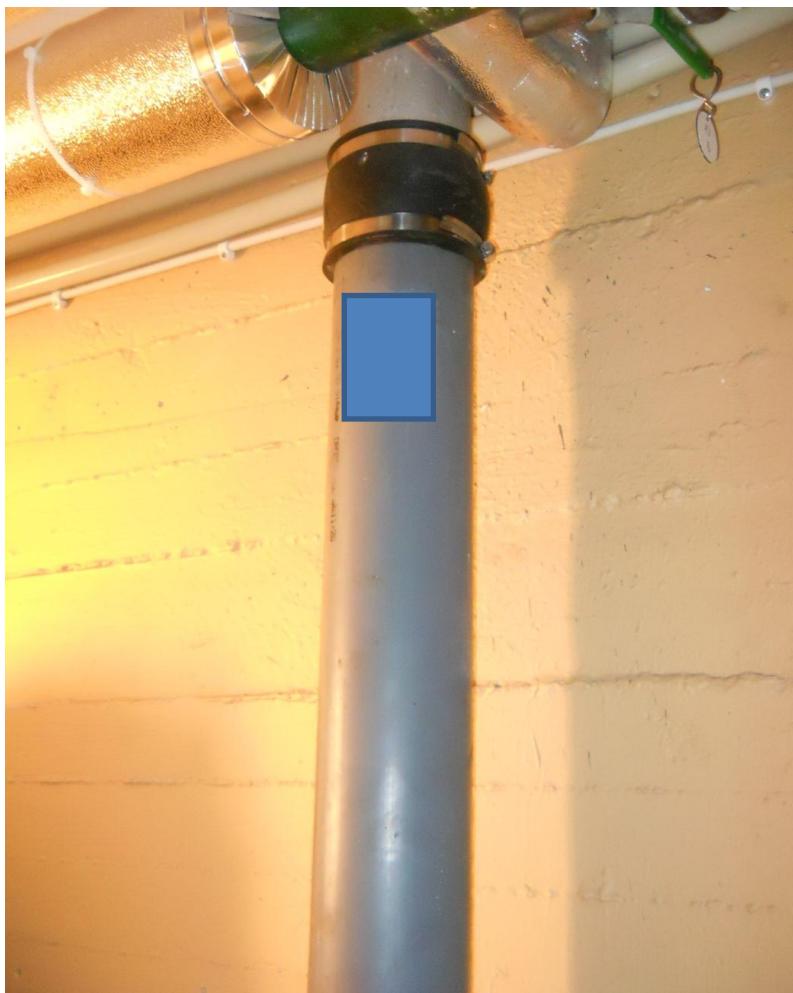
Figur 1. Den testade stammen nummer 6.

I denna byggnad hade man gjort en förstörande provning genom att ta ut en del av en av de relinade avloppsstammarna och skicka den till Kimab för testning. Avloppsram nummer 6 som provet togs från visas i figur 1. Vid testningen fann man att reliningmaterialet i detta fall var tunt, hade en hel del sprickor och eventuellt var sprött. Frågan restes om det också fanns många problem i huset när nu reliningen var så pass ojämnn i kvaliteten.

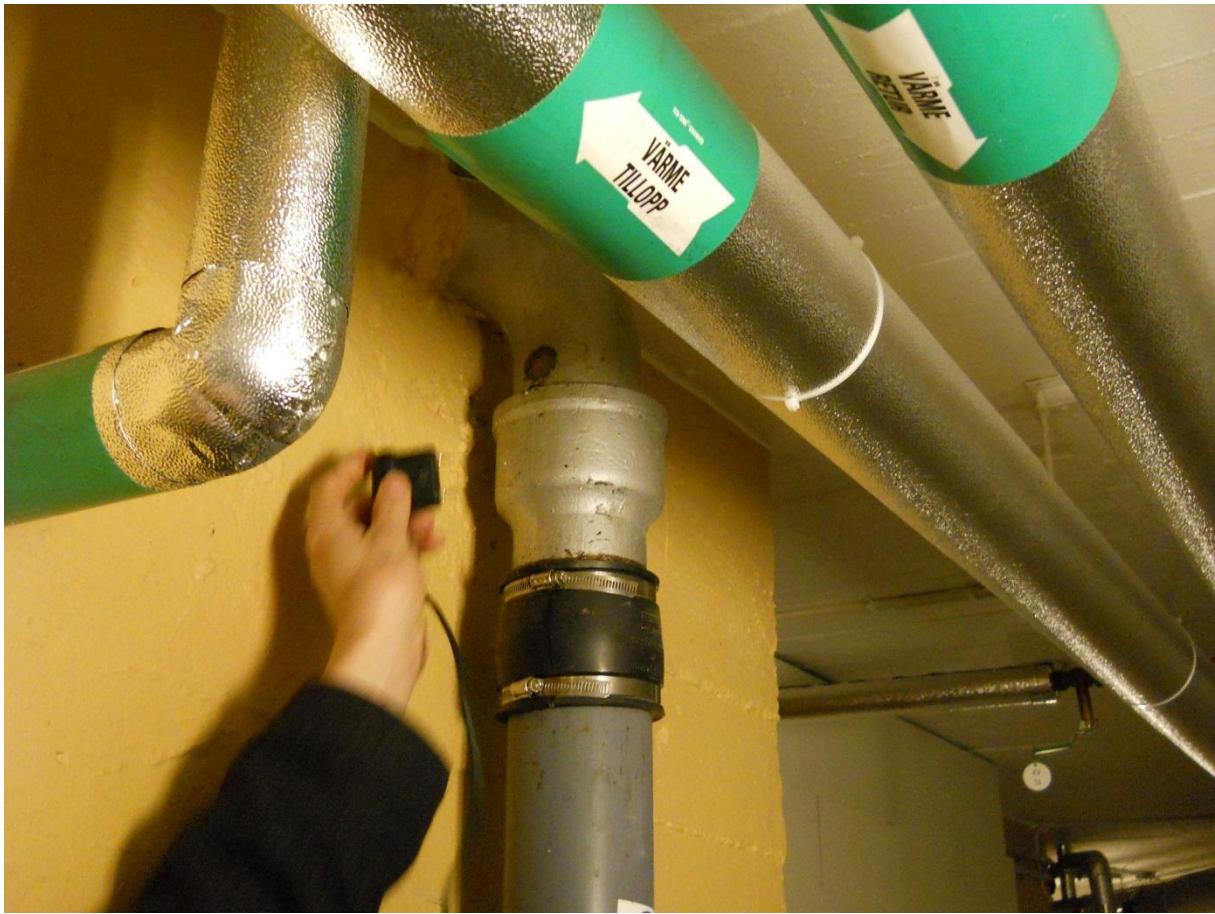
I källaren hade stam nummer 1 en skada. En bubbla noterades i färgen (figur 2). När bubblan vidrördes så sprack den och visade sig vara vattenfyld och het. Här finns anledning att tro att röret har en otäthet. Det gick tyvärr inte att ta ut den skadade kröken i stam 1 eftersom den gick in i konstruktionsbetongen. Men stammen ska filmas och KTH ska få en kopia på filmen.

Figur 2. Stam 1 i källaren. Den mörka fläcken är platsen för skadan.
