**Orientação Jurídica Urgente - Risco Criminal acerca de queda telhas soltas**

O Condomínio Heleri, em gestão recente assumida por Ana Tereza Siqueira Marques Lins, na data de 01/jan/2026, **solicita orientação jurídica urgente**, nos termos de responsabilidade Civil e Criminal do Síndico, no âmbito de situação identificada em local de obras nas dependências internas ao Condomínio, local cobertura bloco 2 e referente a obras do Telhado do Bloco 2.

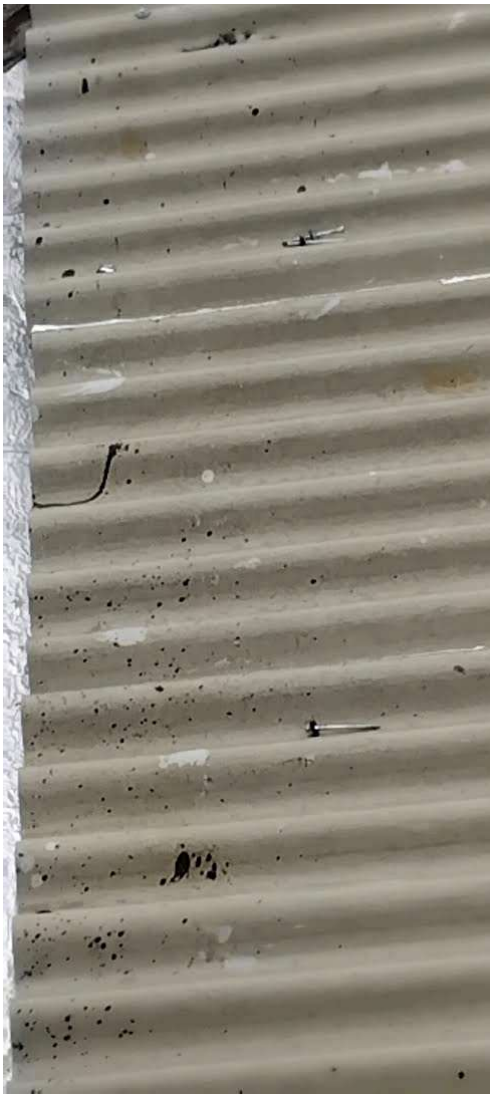
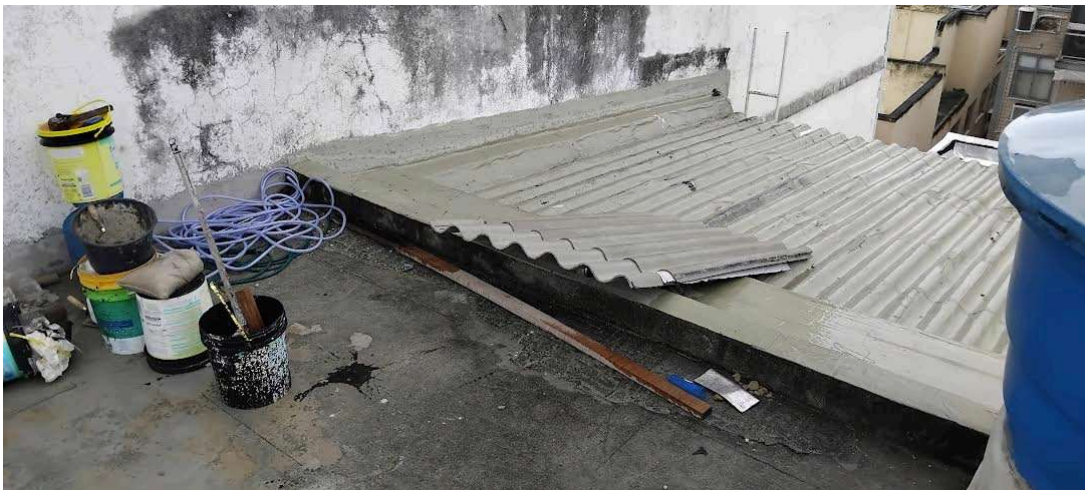
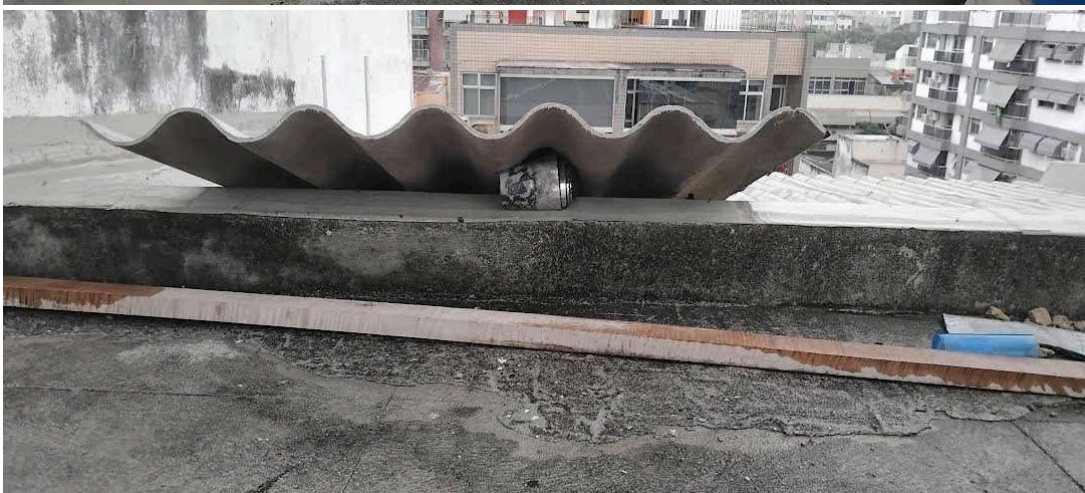
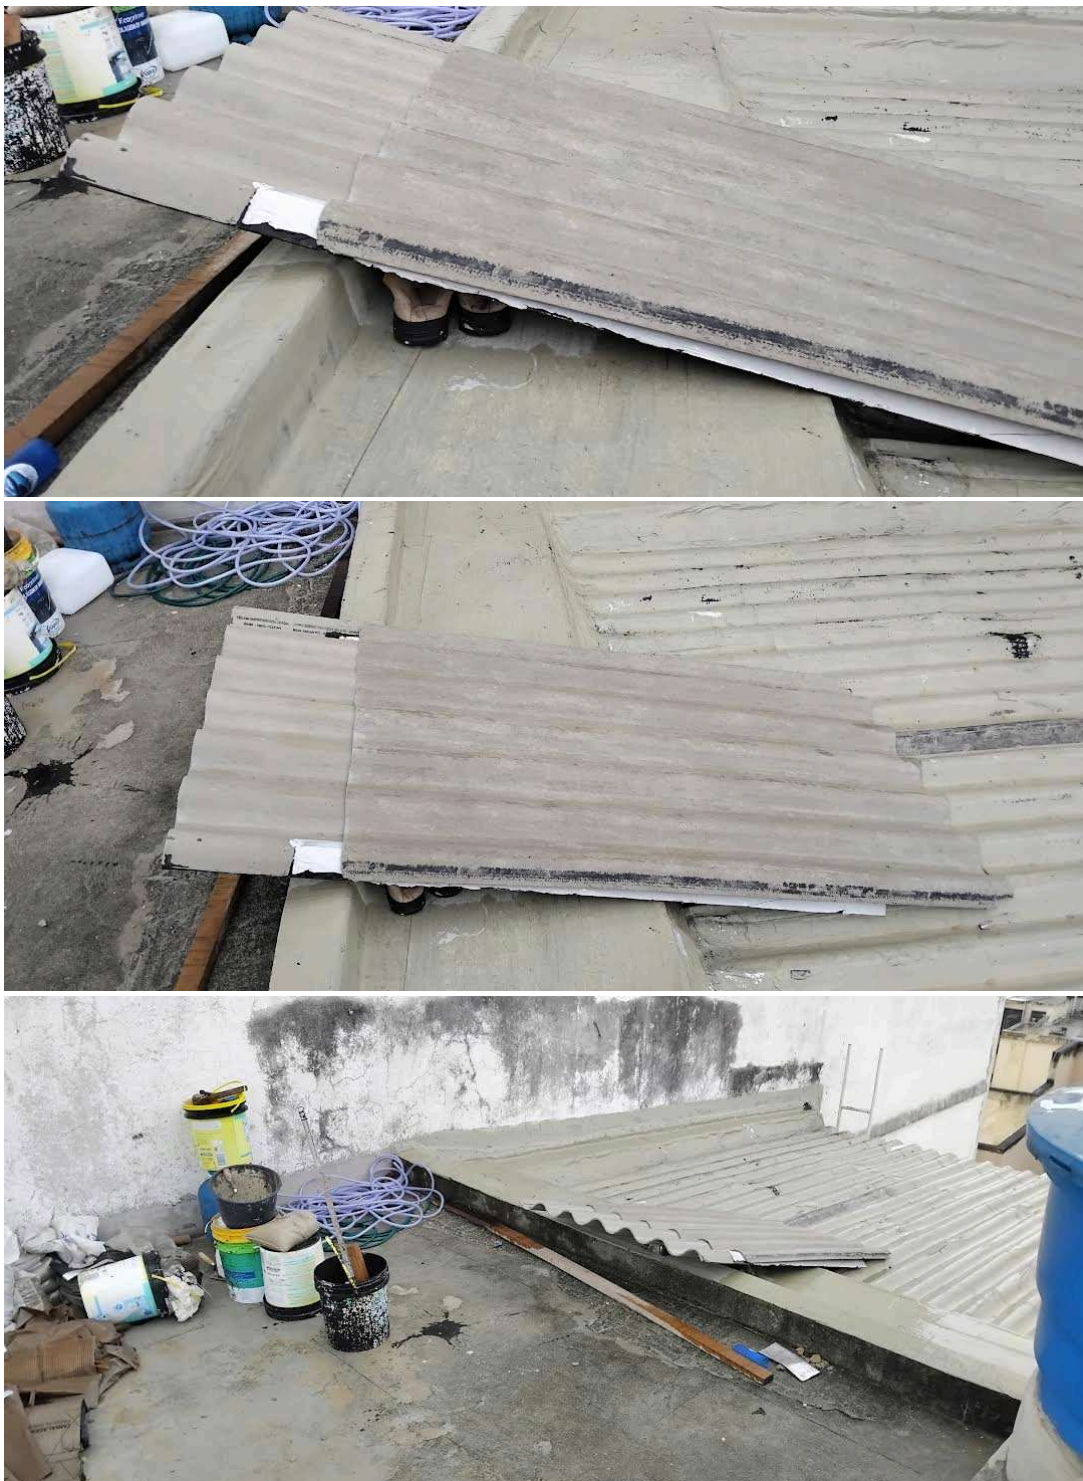
- (1) Contratada executava na data de 27/dez/2025 trabalhos em atraso de mais 150 dias
- (2) Contratada decide por recesso nas atividades e retorno somente em 06/jan/2026
- (3) Que Síndica em ronda de inspeção verifica em 16 e 20 de jan/2026 estado do local deixado pela Contratada na data de 27/dez

- (1) Telhas soltas, não parafusadas;
- (2) Material depositado em cobertura;
- (3) Área naturalmente:  
Elevada  
Sujeita a vento  
Com circulação de pessoas abaixo

Conclui-se que: configura condição de risco direto e previsível.

**em IMG\_20260122\_103932.jpg e IMG\_20260122\_104004.jpg, Unidade 402 mudou posição das telhas para local fora de fluxo de vento e paralelo ao chão. Algumas telhas que compõem o telhado, no entanto, continuam desaparafusadas**

(1) Registrar fotos

(2) Notificar a empreiteira por escrito

(3) Registrar em livro/ata

(4) Fixar prazo e advertência formal

(5) Exigir responsável técnico (ART/RRT)
