# Exposição Problemas Obra Telhado Bloco 2 Heleri e Providências

10/11/2025

# Abertura

### 1. ESCLARECIMENTOS e DELIBERAÇÕES SOBRE PEDIDO DE MUDANÇA DE ESTRATÉGIA NA CONDUÇÃO DE PROBLEMAS COM OBRAS NO TELHADO NO BLOCO 2 – DOTAÇÃO DE VERBA.

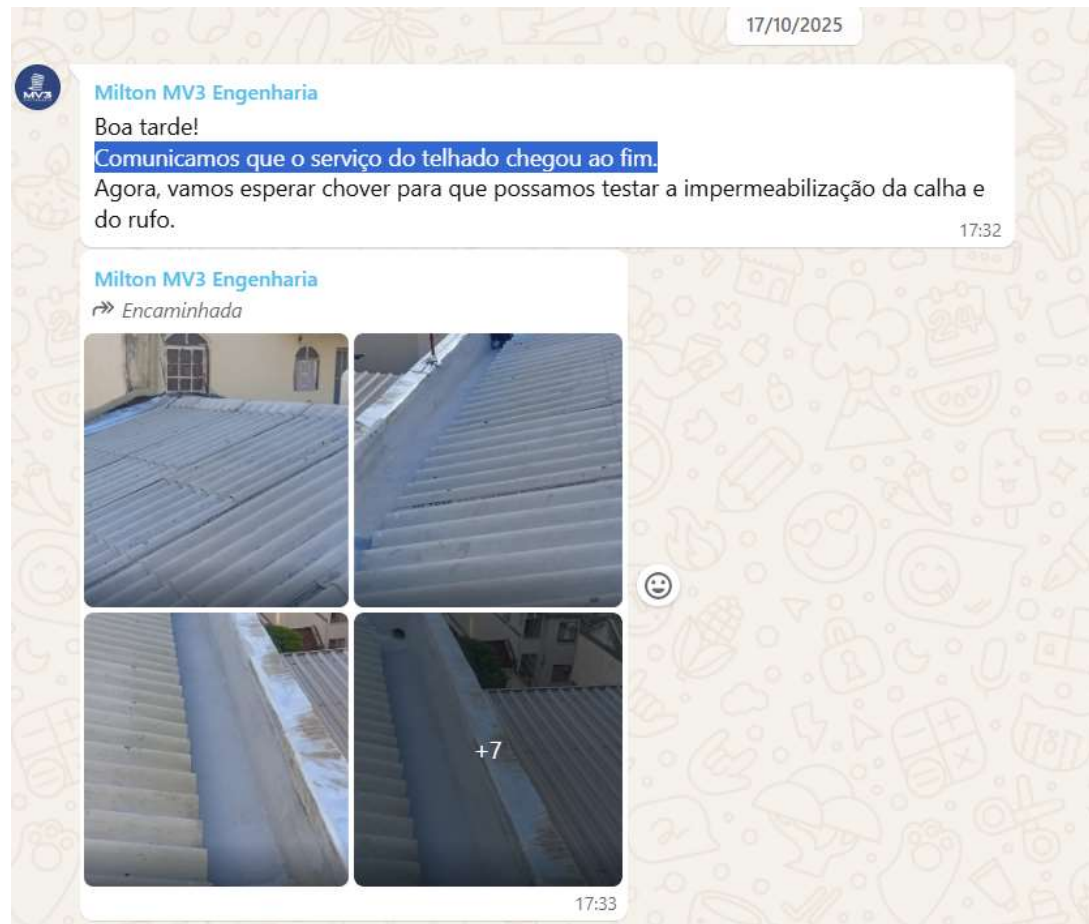
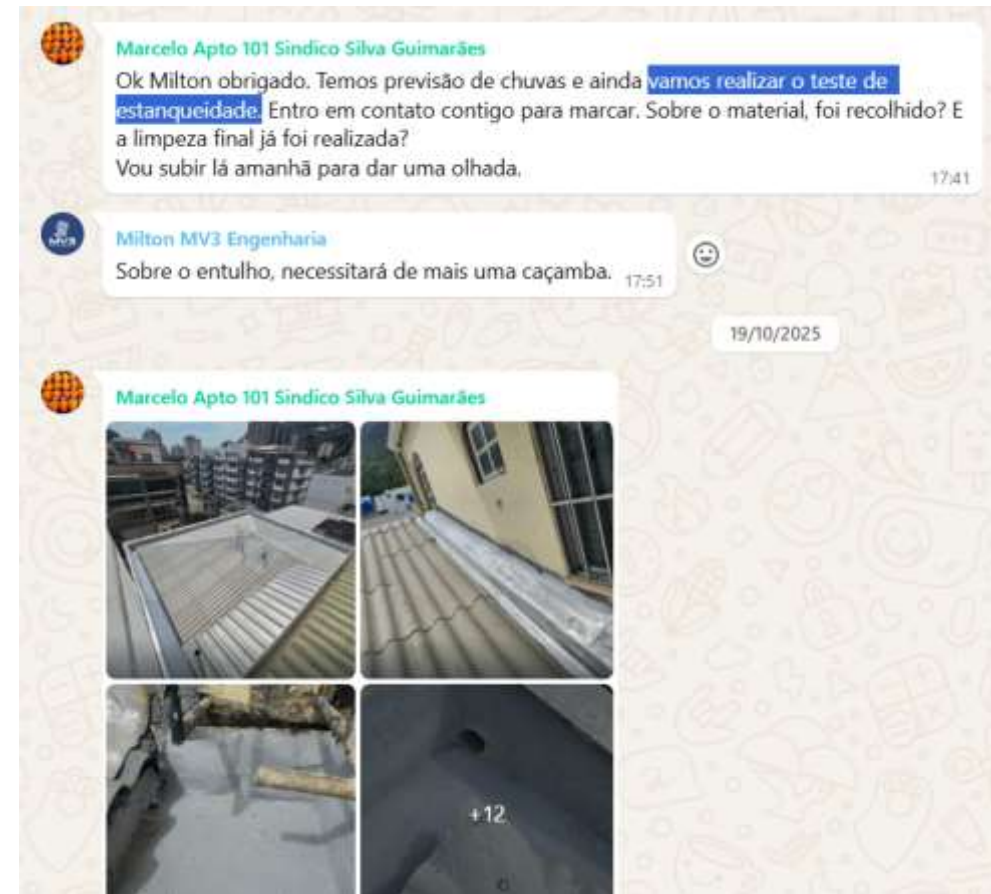
MV3 informa que “**vamos esperar chover para que possamos testar a impermeabilização da calha e do rufo**”

Marcelo frisa que haverá teste estanqueidade

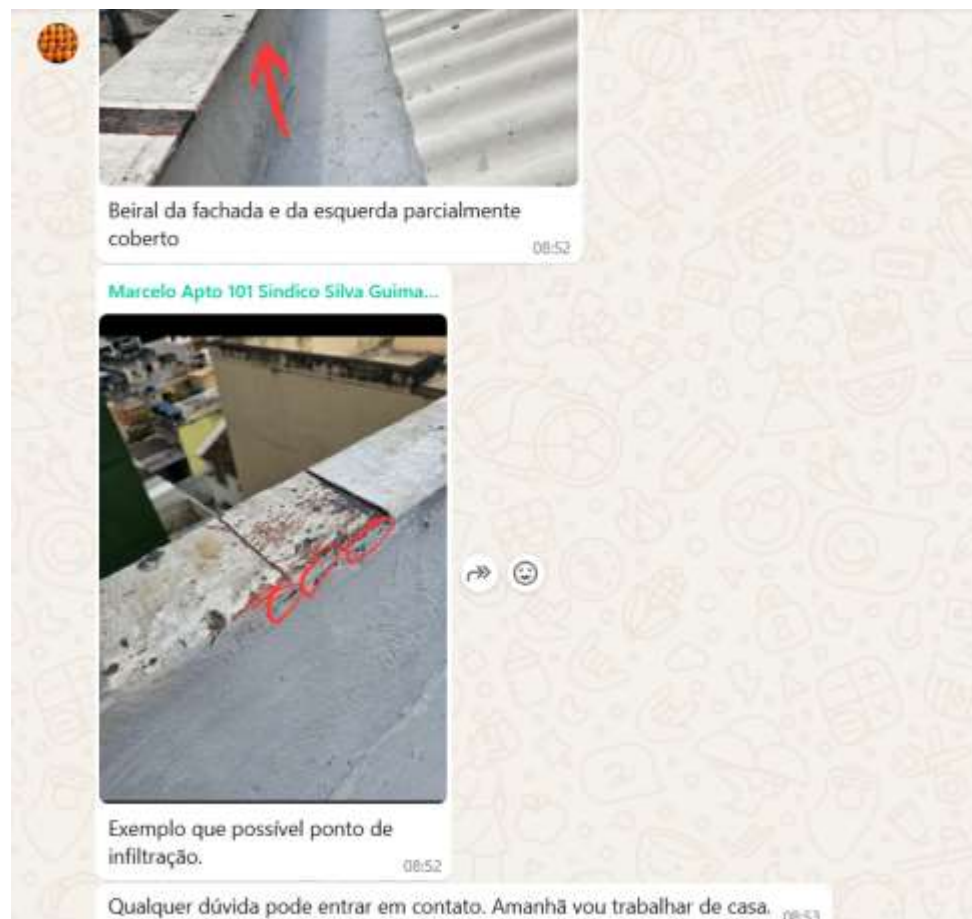
Marcelo aponta falhas no acabamento da mureta com segmentos alternados sem proteção – ao que MV3 informa “*mureta não estar no escopo*”

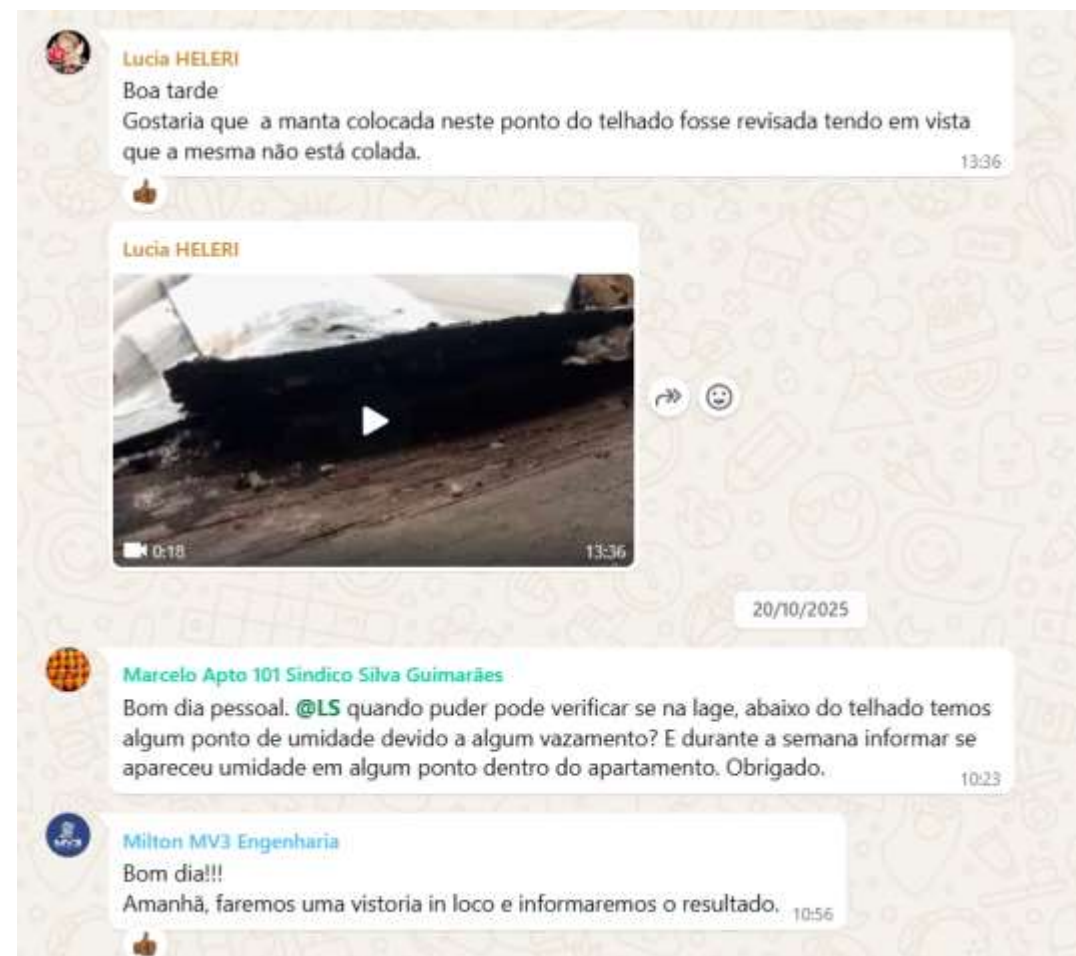
Dona Lucia registra trecho em que a manta não está colada

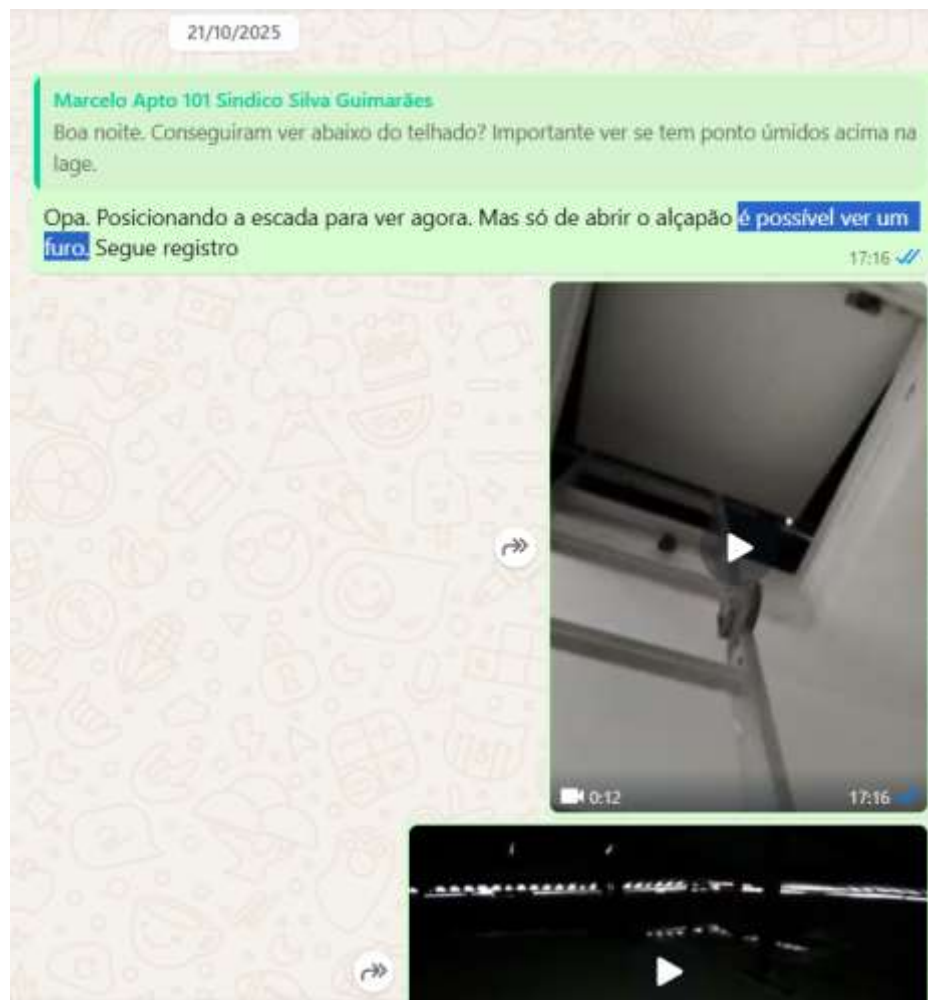
Identificação de **telha furada** sobre o alçapão do 402

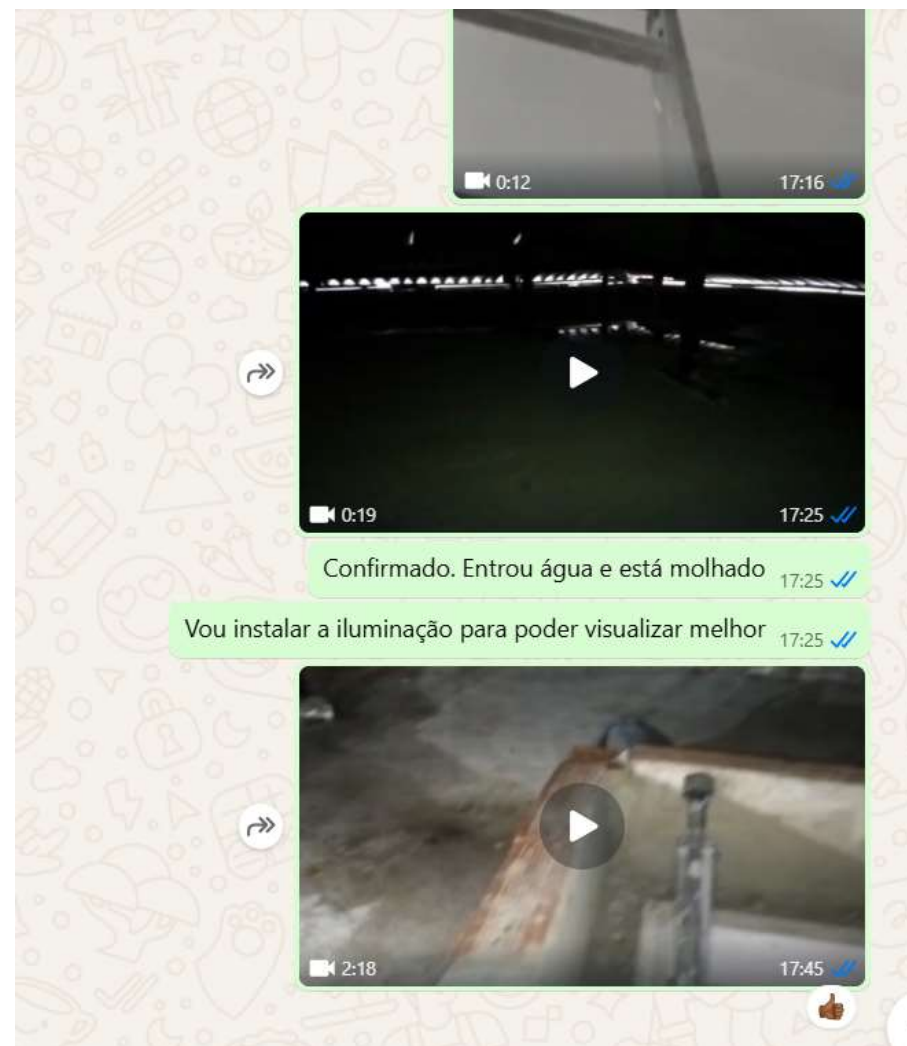
**Confirmada entrada de água devido chuvas.**  
De maneira símile a antes do início das obras.

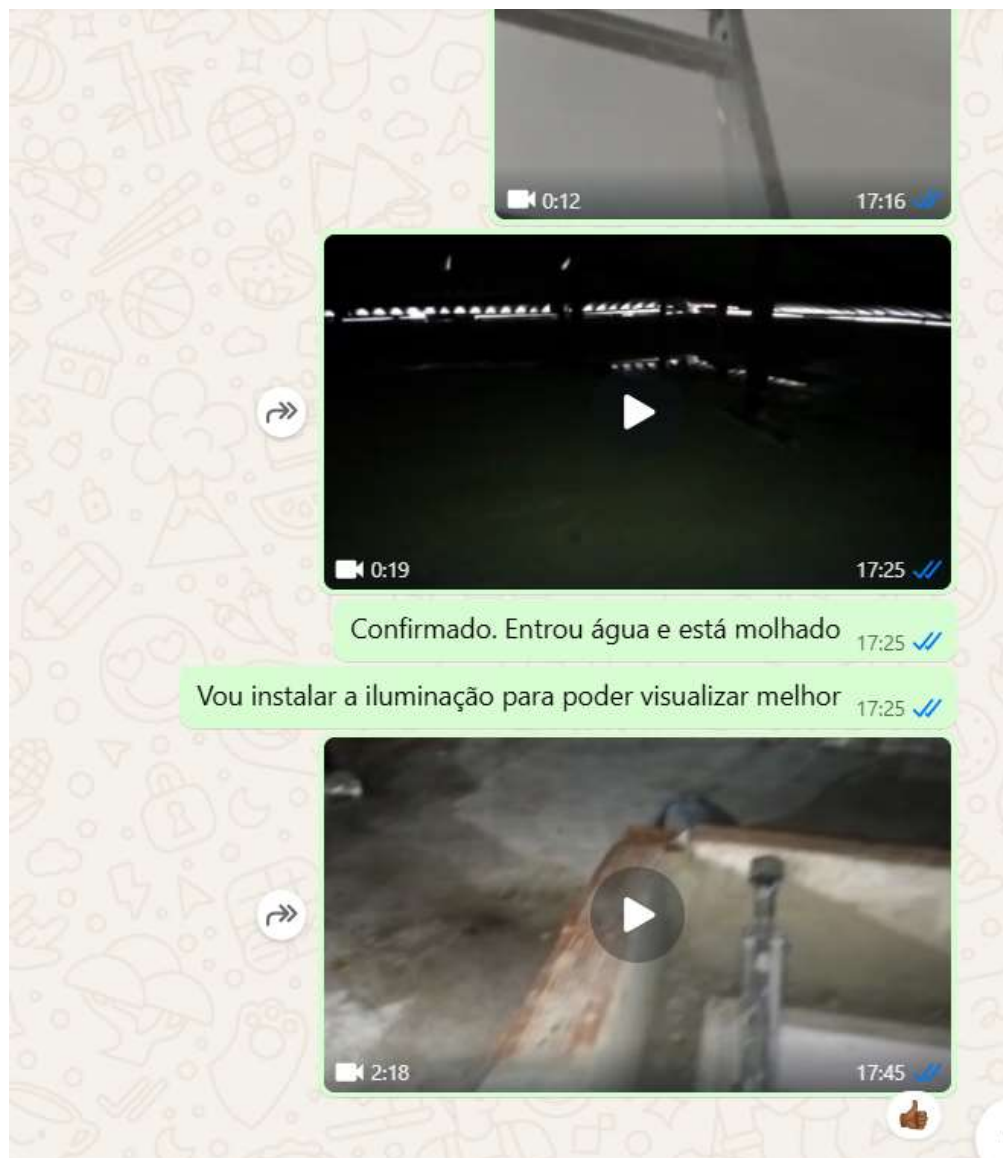
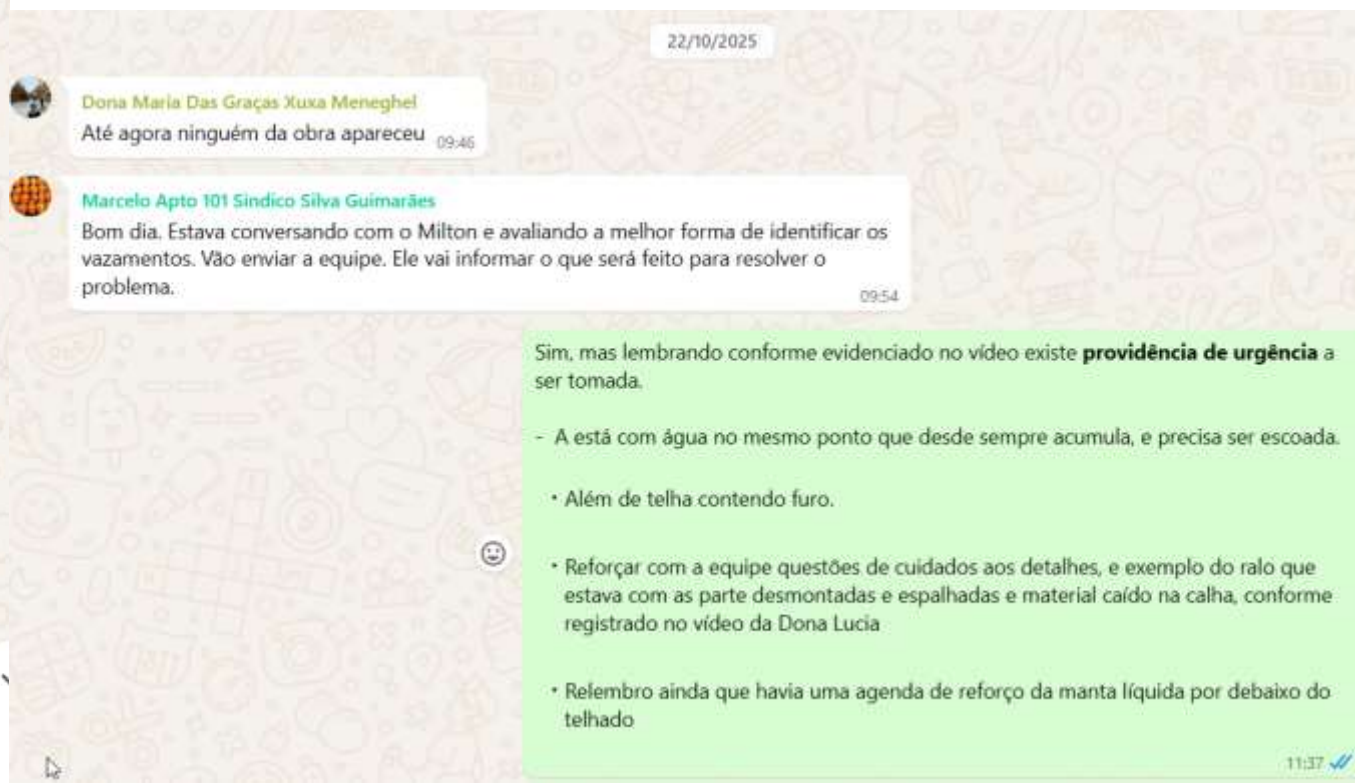
- (1) Água tomando extensão equivalente aos seguintes cômodos do 402: sala, antessala, quarto Q1, quarto Q2, e provável entrada abaixo da Cobertura
- (2) Telha furada
- (3) Ralo sem tampa
- Pedido de: **PROVIDÊNCIA DE URGÊNCIA**

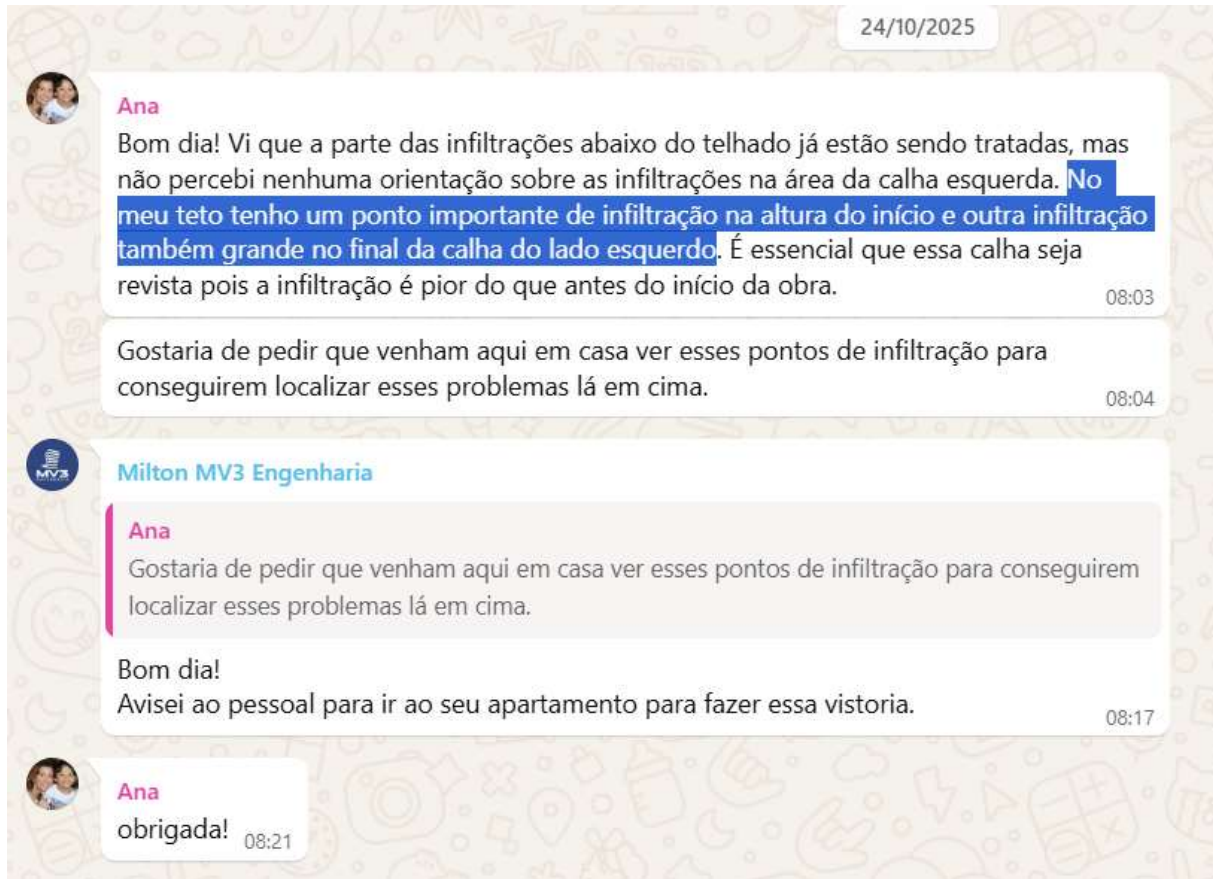
- (1) Nesse ponto, conforme pode ser conferido no histórico do grupo de Whatsapp “Acompanhamento Obra Telhado B12” não há mais exposição ativa da MV3.
- (2) Não há cronograma, conforme combinado
- (3) Os informes de plano de ação têm que ser cobrados com reincidência
- (4) Falta clareza nas respostas. Exemplo: “... *item que está faltando...*” (quais?)

- Ana 402 cobra que seja feita visita para verificar **umidade no ponto da calha. CONTINUAMOS COM INFILTRAÇÃO**. IMPERMEABILIZAÇÃO NÃO EFETIVA

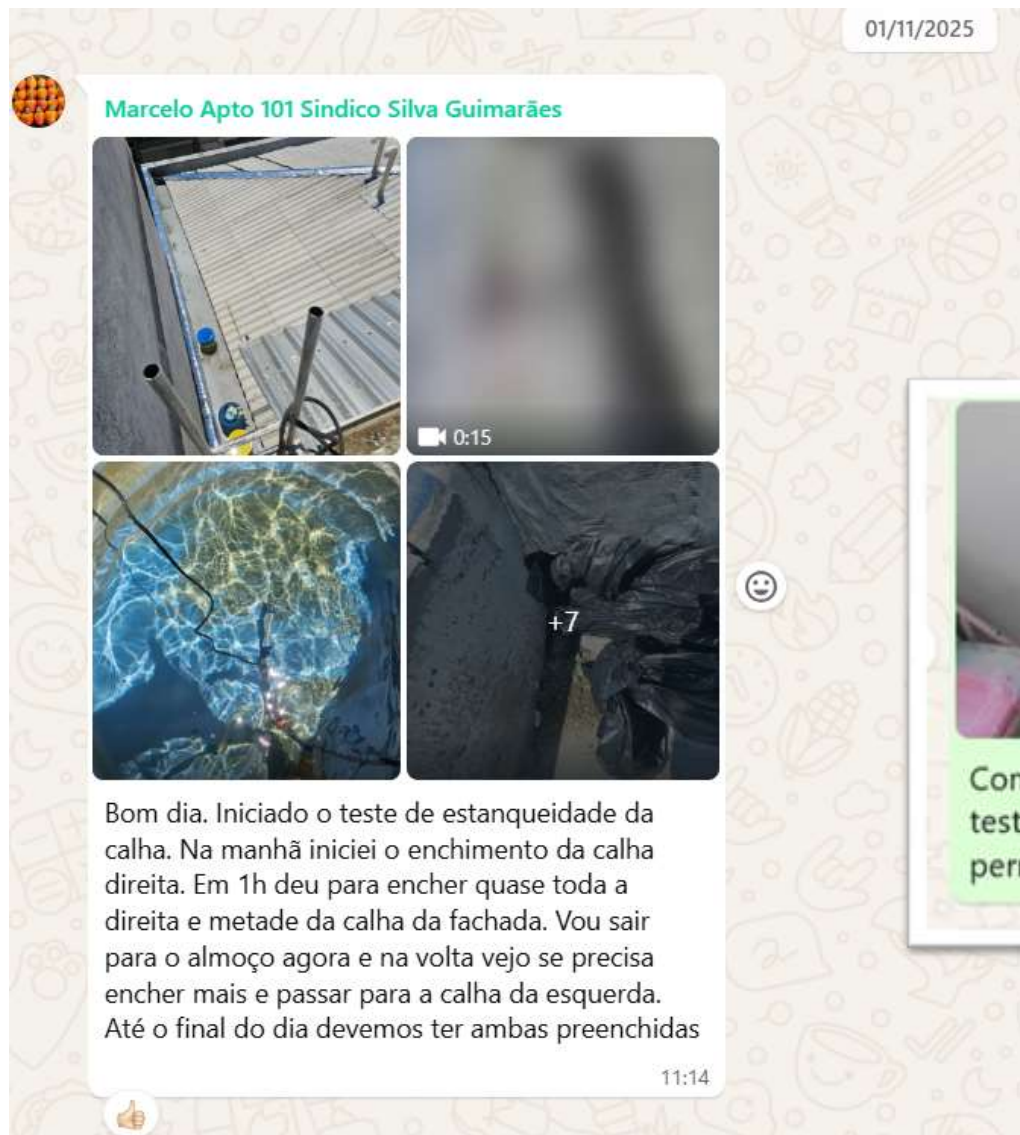
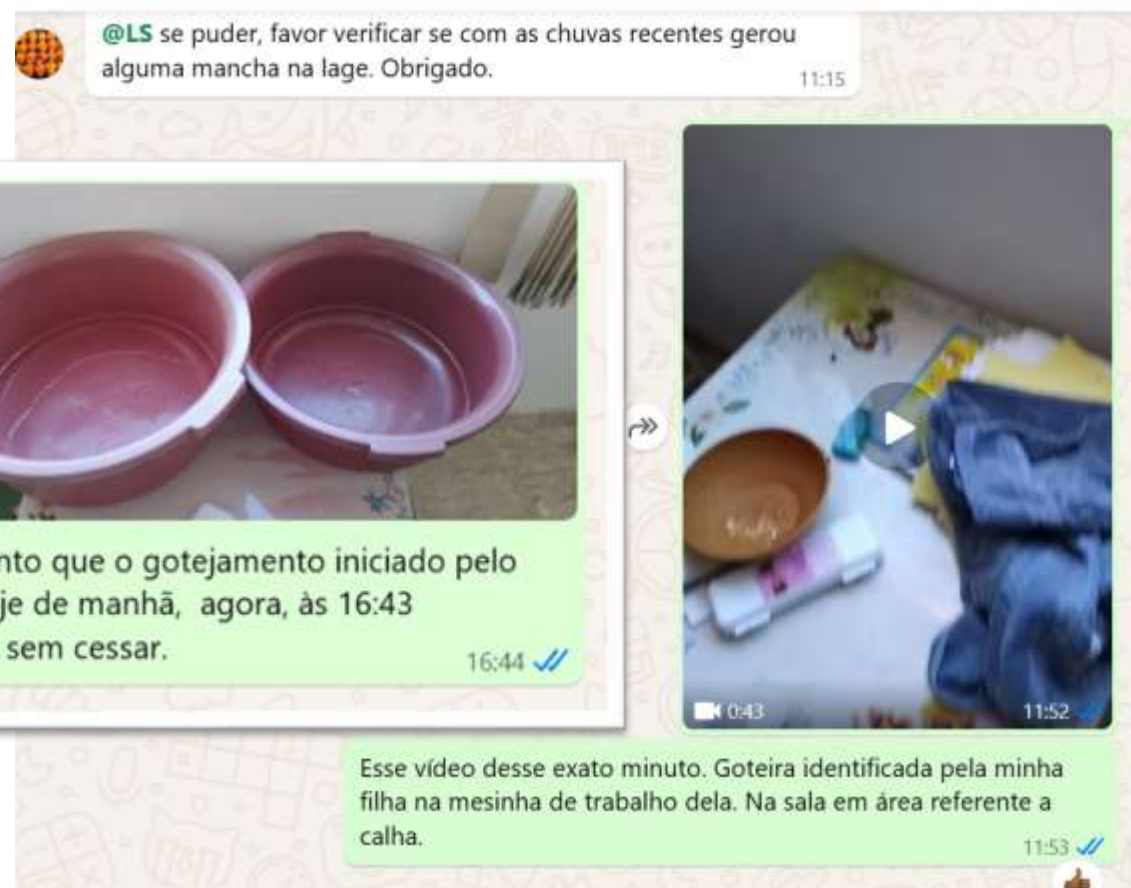
- (1) Marcelo dá ciência sobre execução do teste de estanqueidade às 11:14. Às 11:53 identificada forte goteira no 402

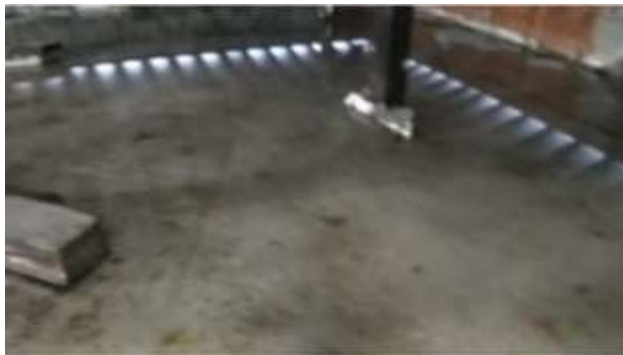
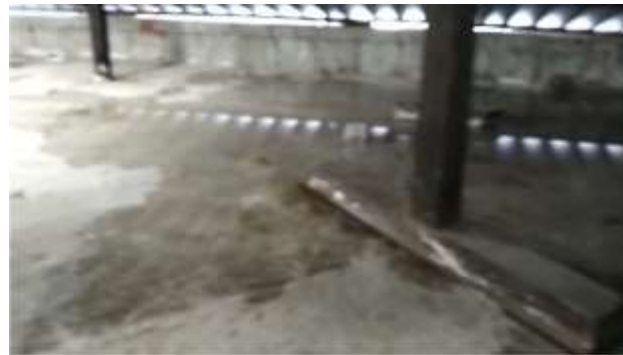
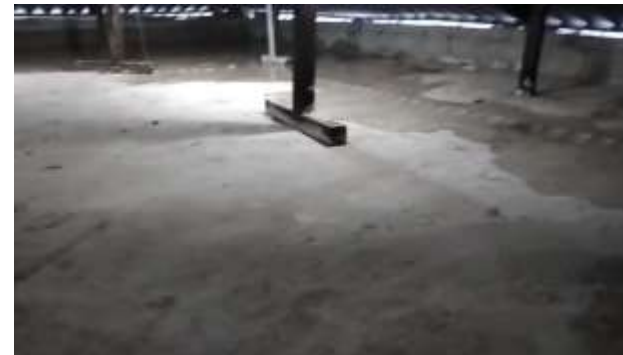
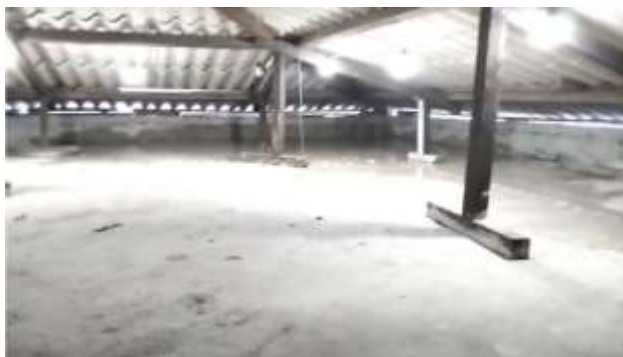
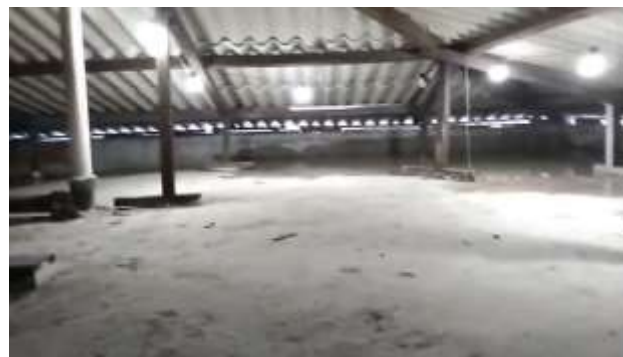
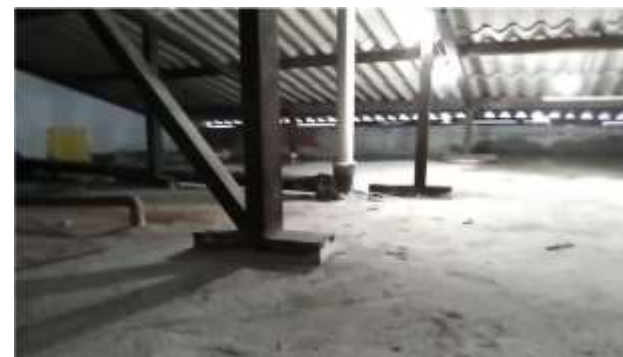
- (2) Registro em vídeo 01/11/2025 às 16:24 de que a obra não conseguiu conter a água do teste de estanqueidade iniciado às 11:14 pelo Marcelo

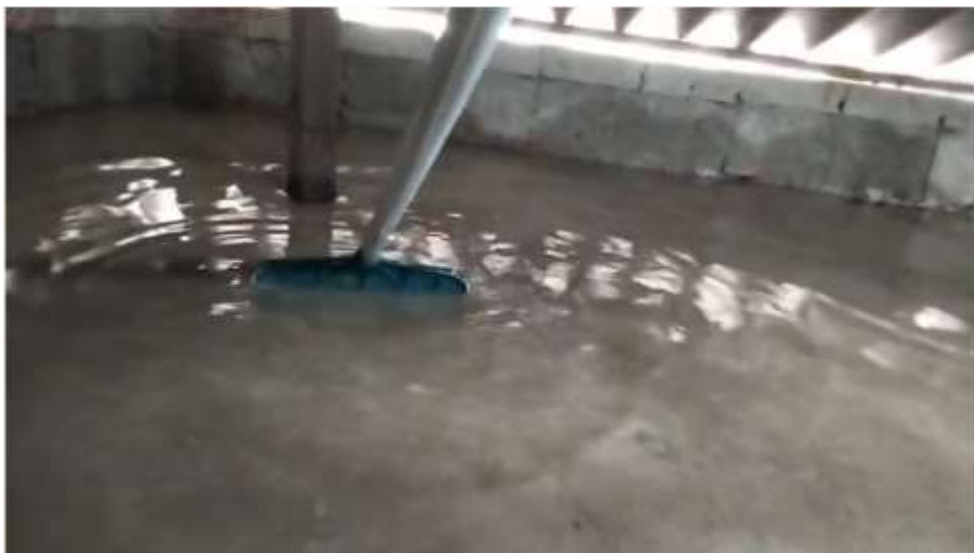
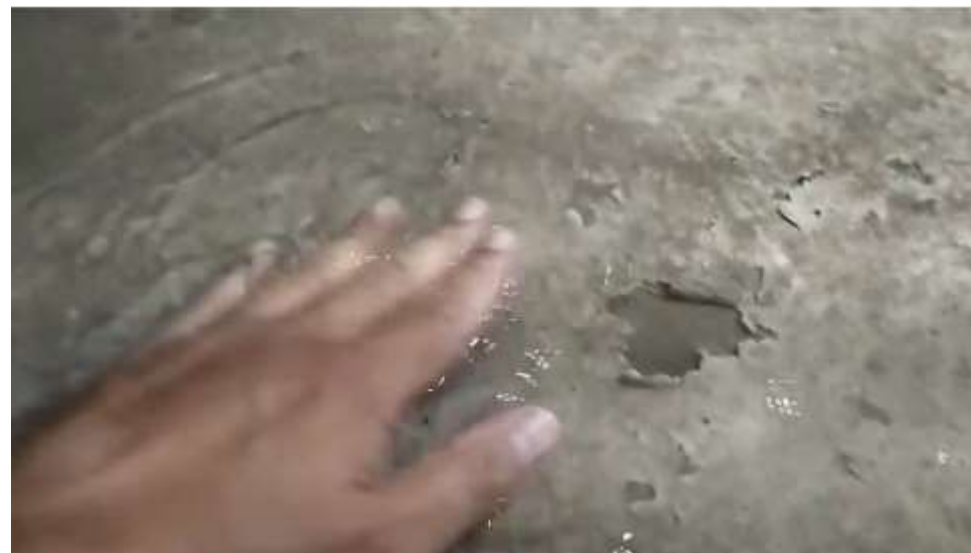
- (1) Ao tentar remover água do dia 01/11, Leonardo informa Marcelo não ser possível escoar o volume de água
- (2) Em conversa com Marcelo MV3 afirma que não realizará escoamento da água, por “*não ter sido envolvida da realização do teste*”
- (3) Grande volume retido na laje. Agregando peso. Danificando madeiramento.
- (4) Manta líquida da laje danificada
- (5) vídeo: [https://www.youtube.com/watch?v=IYXZLLkc0\\_0](https://www.youtube.com/watch?v=IYXZLLkc0_0)

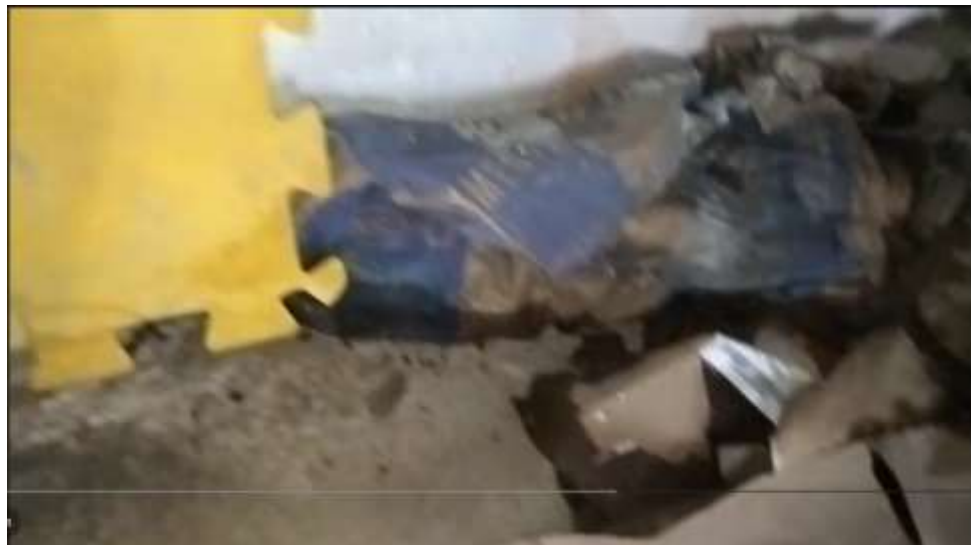
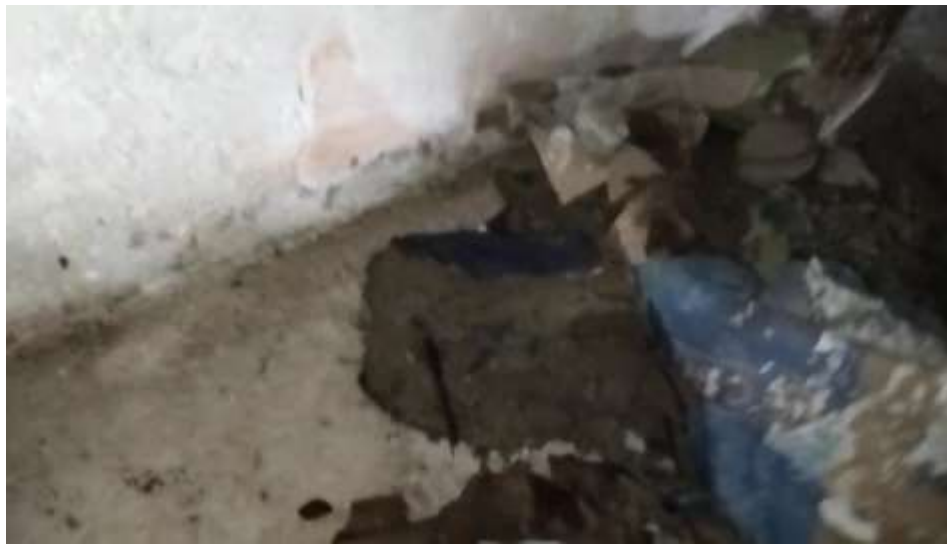
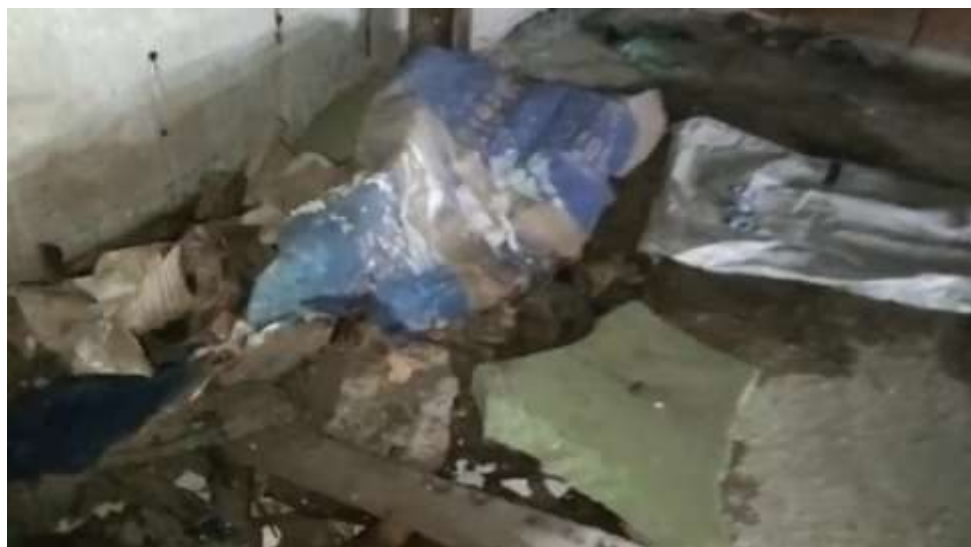
- (6) Continuando verificação encontra-se lixo amontoado. **Após telhado fechado e anúncio de descida de todo entulho.**
- (7) Identificado entre resíduos **perda de material cimento**
- (8) vídeo: <https://youtu.be/majow2sTRAY?si=bxUll23XwXvYhSv>

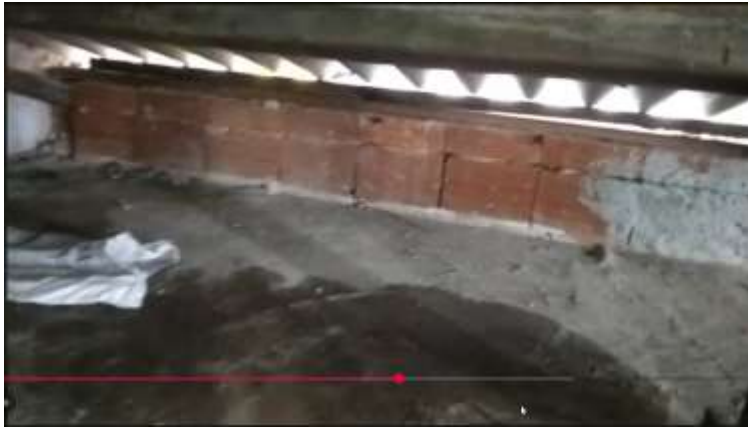
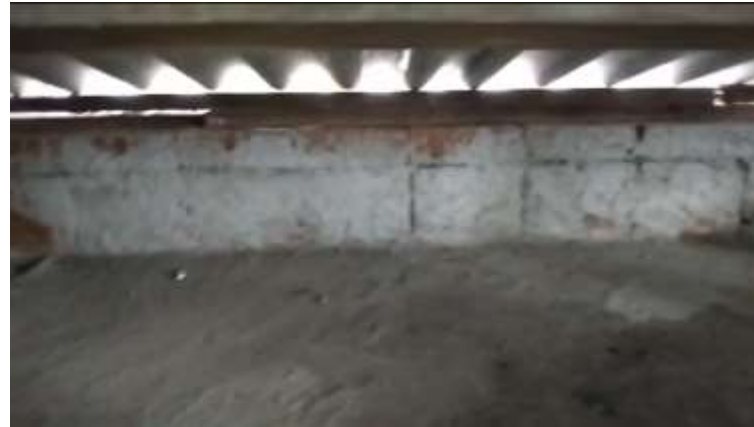
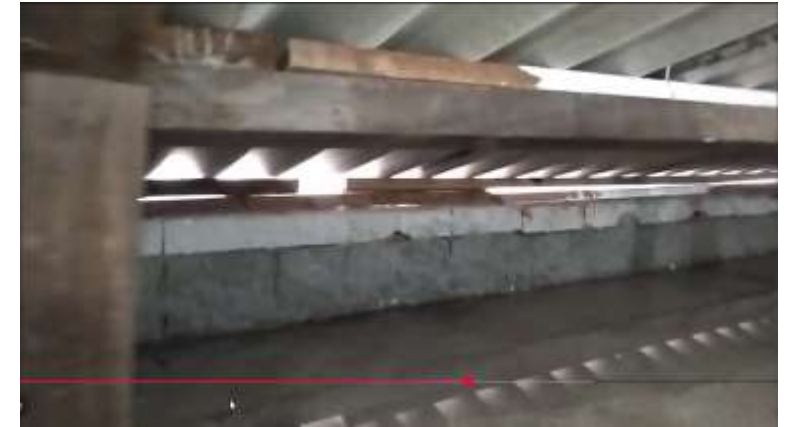
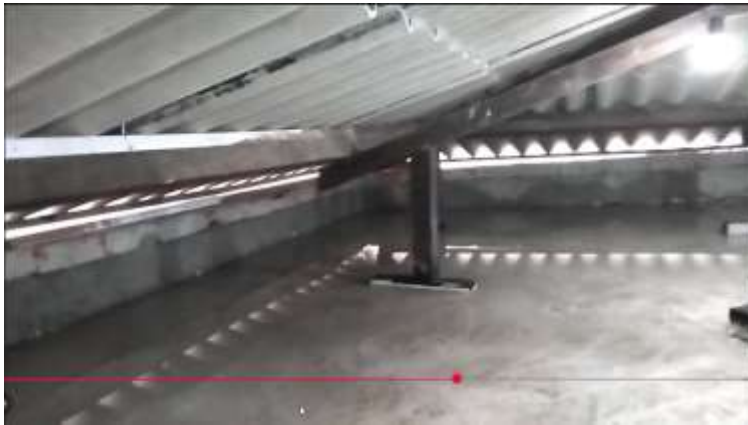
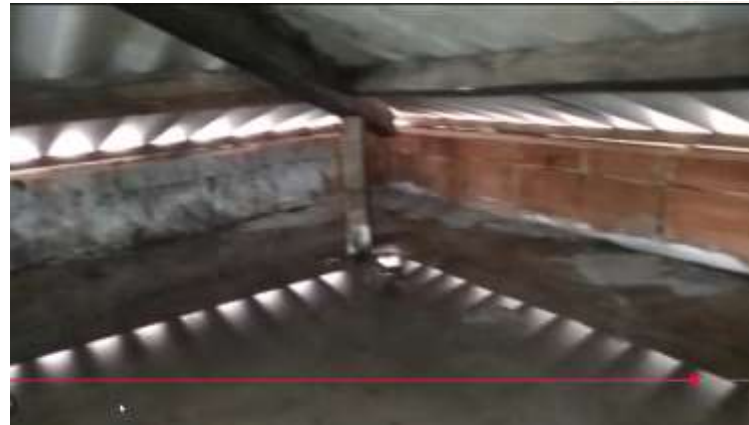
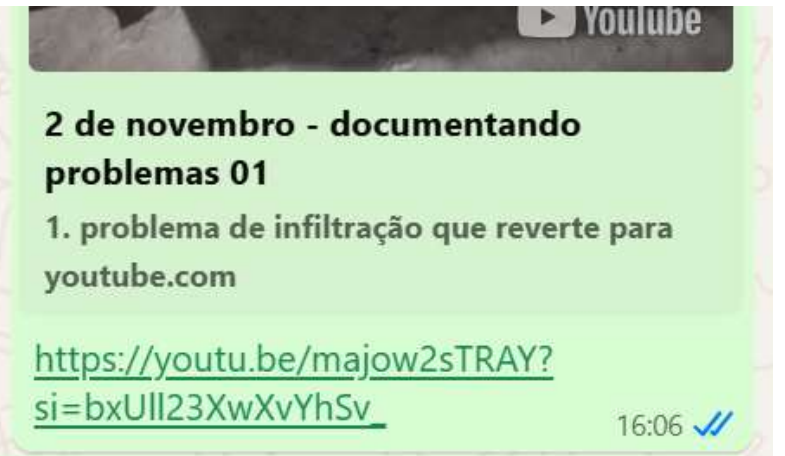
- (9) Embolso interno foi negligenciado.
- (10) ainda no vídeo: <https://youtu.be/majow2sTRAY?si=bxUll23XwXvYhSv>

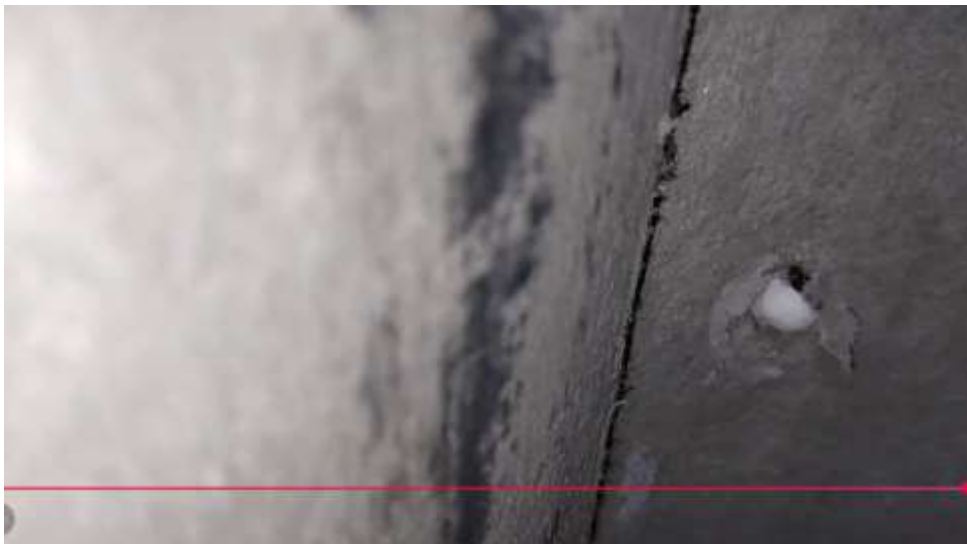
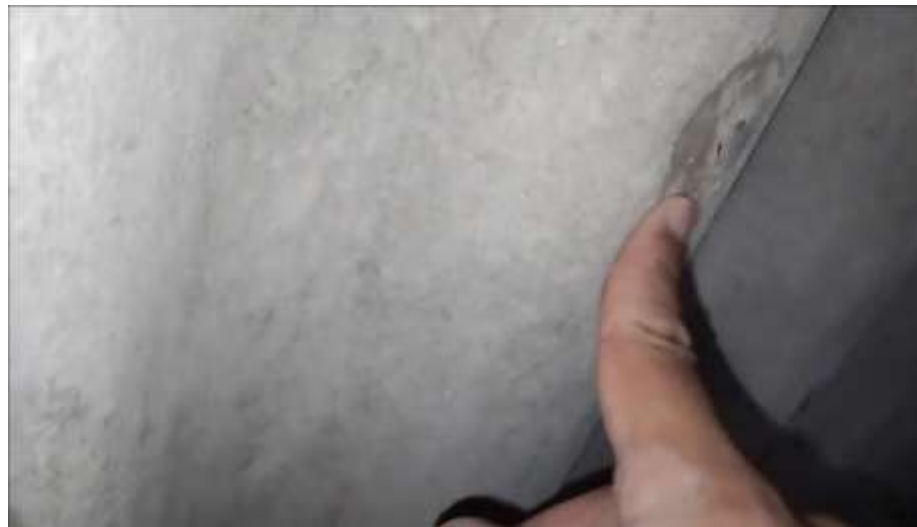
- (11) Verificada que **telha furada reportada em 21/10 não foi trocada.**
- (12) Obs: custo de aquisição telhas novas foi **R\$ 7.404,90** (\$6.735,50+\$569,40), tendo sido **devolvidas 20 e readquirida 6**

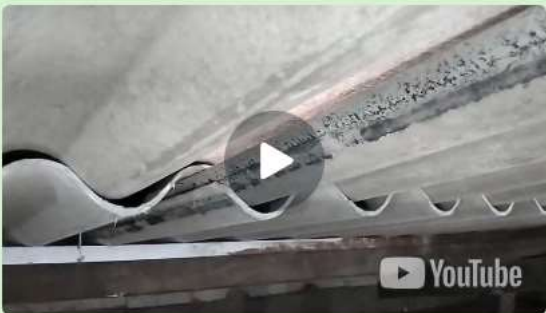
2 de novembro 2025 - documentando desalinhamento das telhas

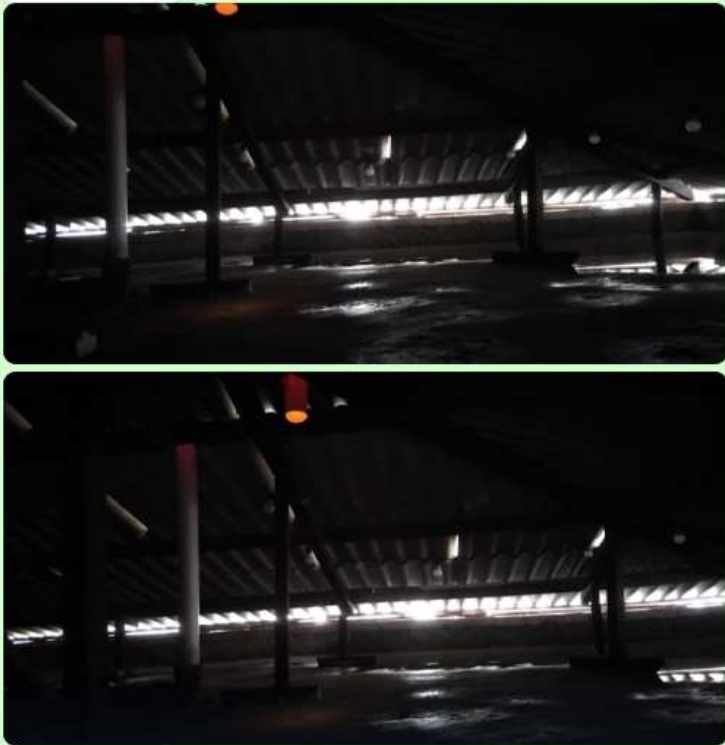
Essas são as fotos de encerramento. Mostram nos pontos sinalizados entrada expressiva de luz, que não ocorre em outros pontos

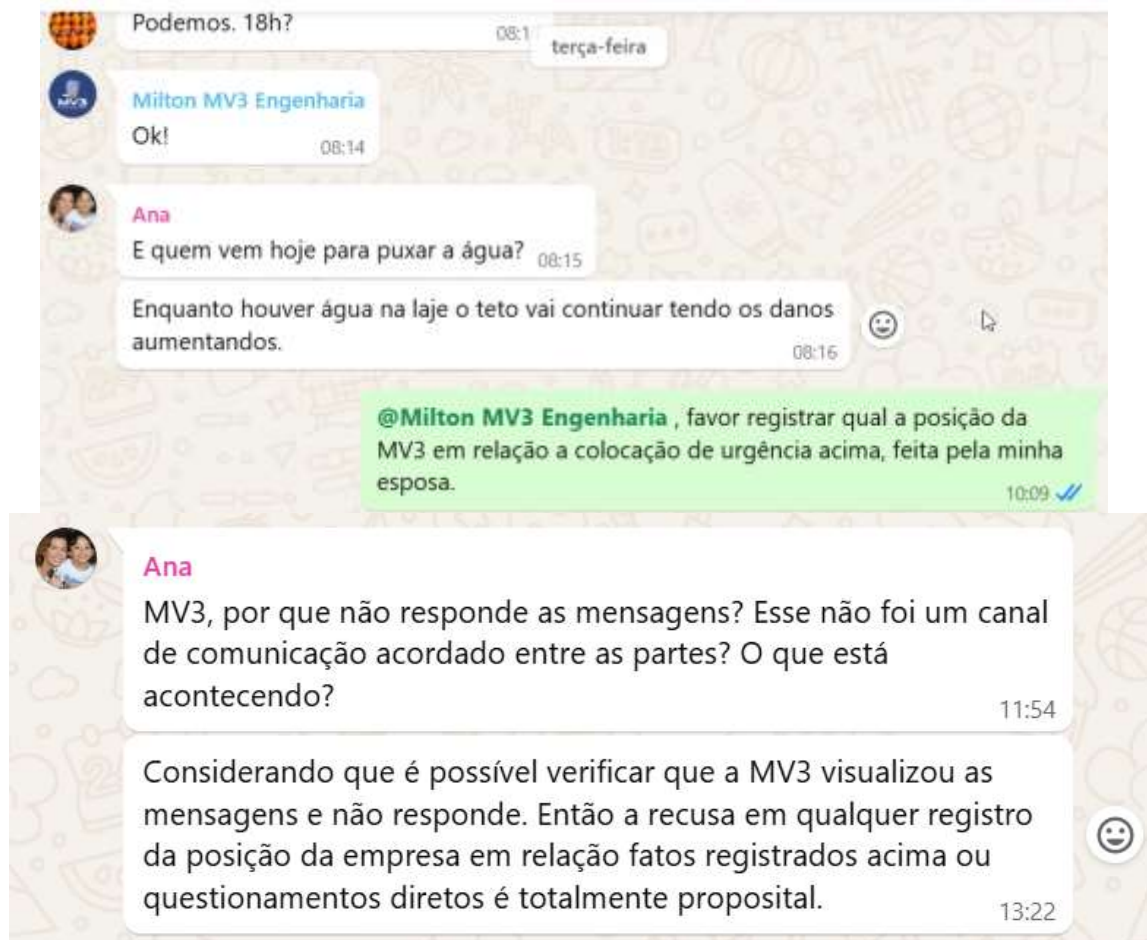
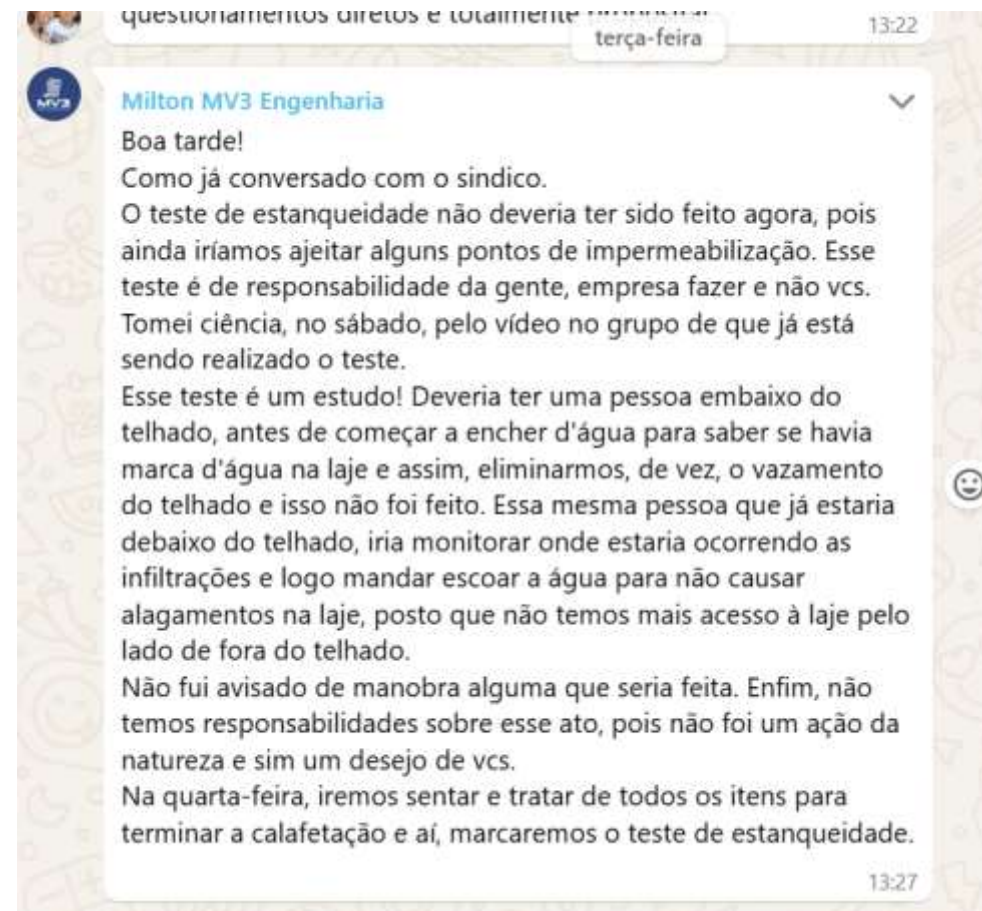
- (2) Em momento algum desde 17/10 (anúncio “fim do telhado”) MV3 se manifesta com cronograma ou plano, ou exposição clara sobre impermeabilização das calhas (lado externo). MV3 **após ser pressionada a se manifestar**, se posiciona eximindo-se de culpa pela entrada d’água
- (3) O argumento coloca ônus de secagem da laje para Síndico Marcelo.
