# Exposição Problemas Obra Telhado Bloco 2 Heleri e Providências

10/11/2025

# Abertura

### 1. ESCLARECIMENTOS e DELIBERAÇÕES SOBRE PEDIDO DE MUDANÇA DE ESTRATÉGIA NA CONDUÇÃO DE PROBLEMAS COM OBRAS NO TELHADO NO BLOCO 2 – DOTAÇÃO DE VERBA.

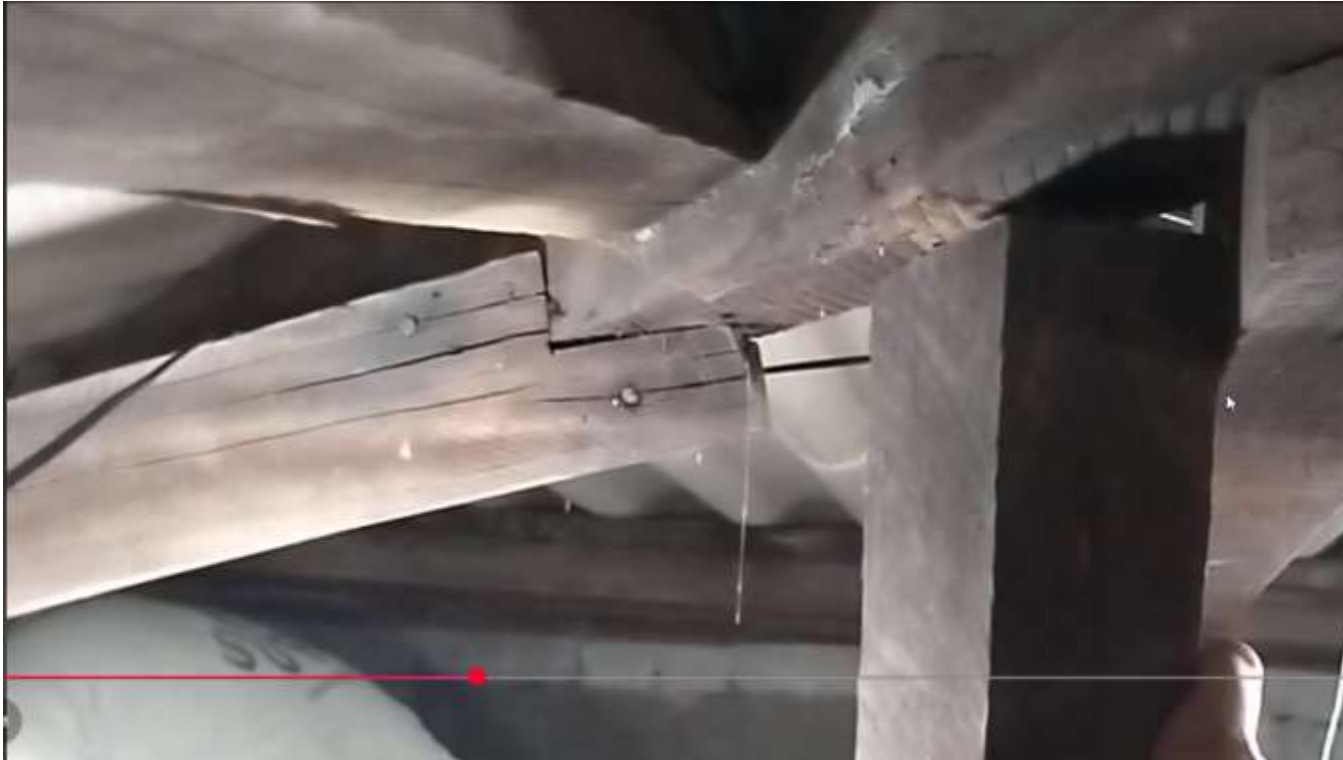
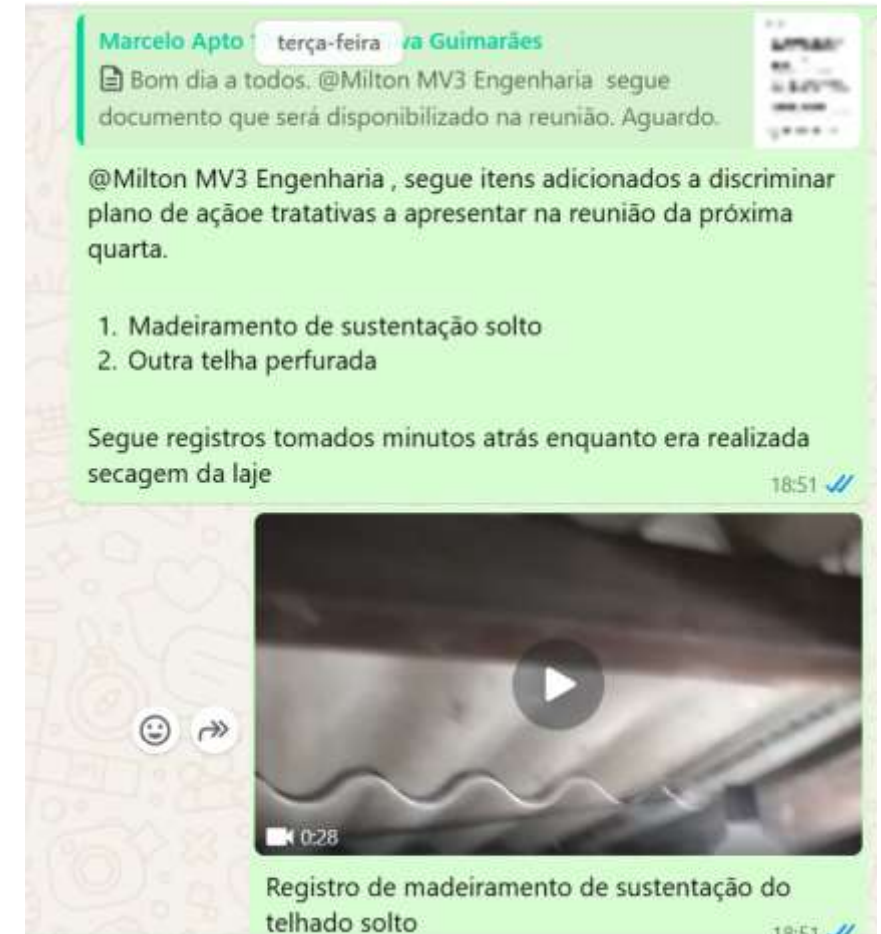
- (4) Marcelo realiza escoamento de água utilizando bomba. Durante manobra é identificado madeiramento solto
- (5) vídeo: <https://www.youtube.com/watch?v=iYfpLZ82a8w>

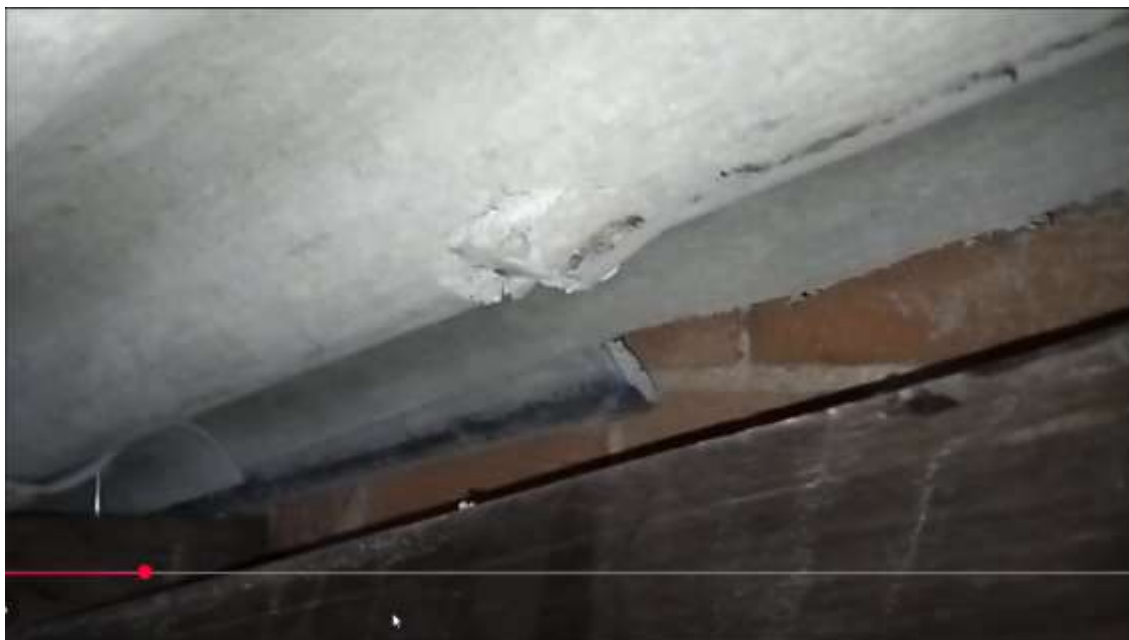
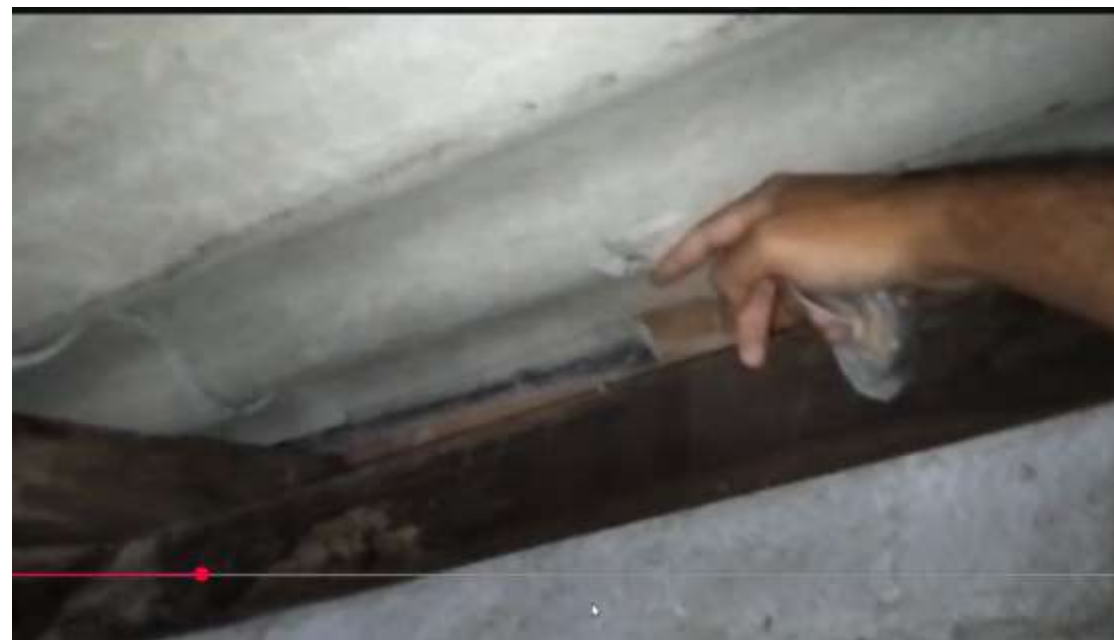
- (6) Ainda por ocasião do escoamento, além do madeiramento solto, nova telha perfurada é identificada
- (7) vídeo: [https://www.youtube.com/watch?v=KkOYNWc0\\_lk](https://www.youtube.com/watch?v=KkOYNWc0_lk)
