## LAUDO PERICIAL DE ACIDENTE DE TRÂNSITO

PROTOCOLO: Nº 24067858B01

LAUDO PERICIAL DE ACIDENTE DE TRÂNSITO  
PROTOCOLO Nº 24067858B01

Data: 23/11/2024 Hora: 16:20 Município: POCONÉ/MT  
BR: 070 KM: 628,0 Sentido: Crescente  
Policial responsável pelo atendimento: ADRIEN, 1714885

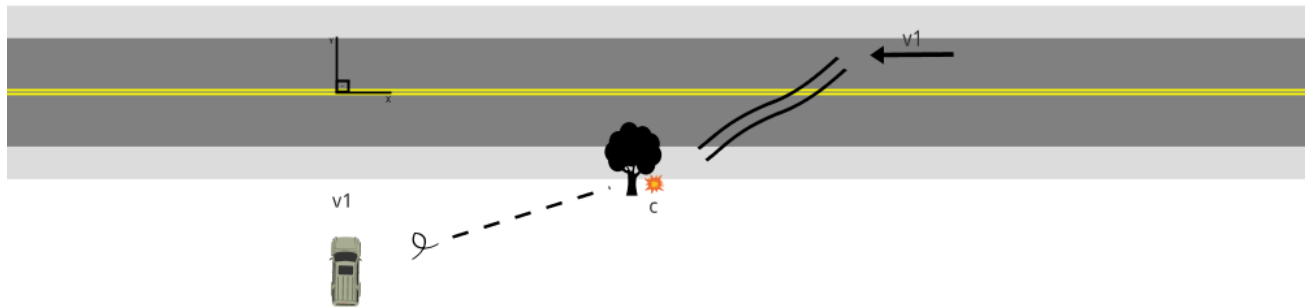
## CROQUI DA CENA DO ACIDENTE

Local parcialmente preservado

| Descrição do Ponto | X (m) | Y (m) |
|---|---|---|
| SITIO DE COLISAO (ARVORE) | 20,00 | -5,00 |
| PONTO DE PERDA CONTROLE DA DIRECAO | 50,00 | 1,00 |

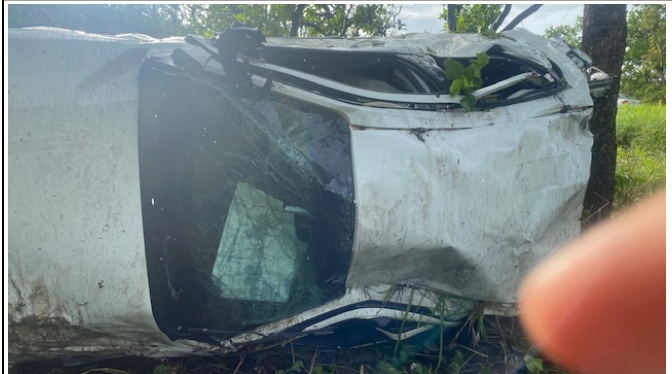
IMAGEM DA LATERAL  
DIREITA

Dano de Monta: GRANDE MONTA (DGM)
