Visite de fin de chantier à l'école Marie Joachim de Lengo : Rapport de mission.

Cette mission de suivi du projet « Le site de l'école publique de Lengo : un atout pour la communauté villageoise et un lieu de vie pour tous » s'est tenue entre le 17 mai 2017 et le 24 mai 2017. Elle avait pour objet de rassembler diverses informations sur l'état du chantier et du projet. Ce rapport constitue le résultat de nos observations sur place.

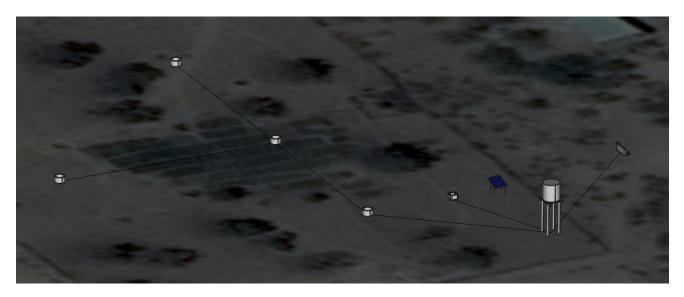
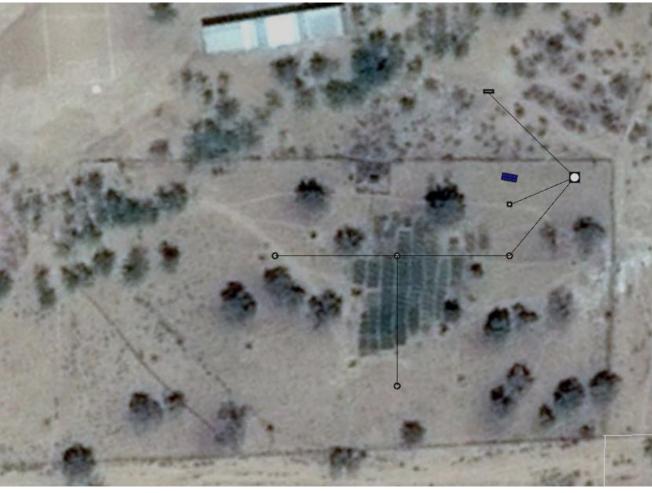
Disposition générale.

Le plan ci-après reprend la disposition générale des implantations.

Les enfouissements sont de 40cm minimum à 70cm maximum, et un grillage d'avertissement a été placé pour éviter de le déterrer ou de le percer par accident. Les tuyaux souterrains sont en PEHD de diamètre 63.

L'ensemble des constructions sont de bonne facture. L'entrepreneur annonce une concentration en béton de 350kg/m³ qui correspond à la bonne pratique et semble avoir été respectée. Les parties métalliques sont en inox, en « galva », ou en acier recouvert de peinture anti-corrosion.

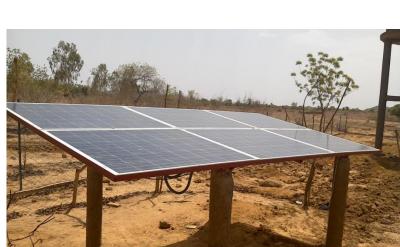
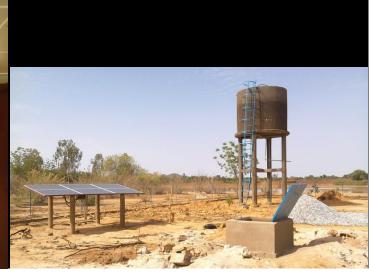
Forage et pompage.

Le pompage est effectué par une pompe SQFlex commandée par un contrôleur CU200, et alimentée par des panneaux solaires (puissance installée 1200w). Ceux-ci sont orientés plein sud et inclinés de 9°, ce qui correspond aux valeurs acceptables pour ces latitudes (13° N).

Il a été convenu de déplacer les manguiers, qui étant trop près des conduites enterrées, pourraient à terme menacer celle-ci.

Un compteur est installé qui permet de relever les débits et volume écoulés. Un relevé quotidien de ce compteur doit être fait par le responsable du suivi nommé par le comité des femmes. Les valeurs relevées sur ce compteur et celle calculée via la puissance développée par la pompe sont comparées pour vérifier leur accord et détecter une éventuelle dérive du compteur. Ces résultats sont en bon accord, et valident donc les valeurs mesurées. Le débit maximal obtenu est de 2,4 m³/h ce qui correspond à un débit journalier estimé de 19,8 m³ au maximum. Cela correspond aux objectifs établis. Etant donné les limites du forage établies par les essais de pompage, il ne nous paraît pas possible d'augmenter cette valeur.

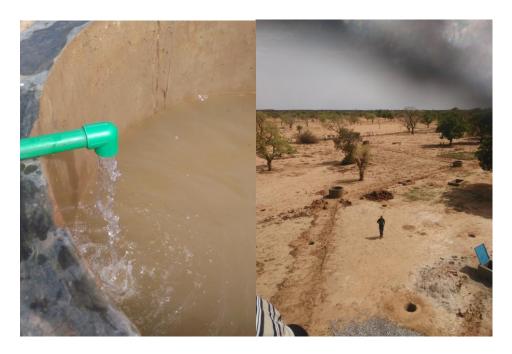
Bacs de puisage.

Ces bacs sont au nombre de quatre, réparti sur la zone de culture. Ils ont un diamètre intérieur de 1,2 m pour une hauteur de 1 m, ce qui porte leur volume utile à 1,13 m³. Afin de faciliter le puisage, des marchepieds seront placés qui permettent aux utilisatrices de plus facilement accéder à l'eau contenue dans les bacs.

Les bacs sont alimentés par des conduites en PEHD DN63 enterrées, puis pour leur dernière section par des conduites en PPR (Polypropylène Random) DN32. Chaque bac est muni d'une vanne d'alimentation permettant son remplissage.

Les débits ont été mesurés par empotement pour chaque bac de puisage. Ces débits sont valables lorsqu'aucun autre prélèvement n'est effectué en parallèle. Lorsque plusieurs vannes sont ouvertes en même temps, les débits seront légèrement plus faibles. Les débits obtenus montrent que le temps de remplissage de chaque bac (1130 litres) est inférieur à une heure.

Le problème de la hauteur importante des bacs de puisage a été évoqué. Il a été suggéré de monter des petits escaliers en blocs pour faciliter l'accès. Deux sacs de ciment seront dévolus à cela lors de la fabrication de la clôture de protection de la tête de forage.

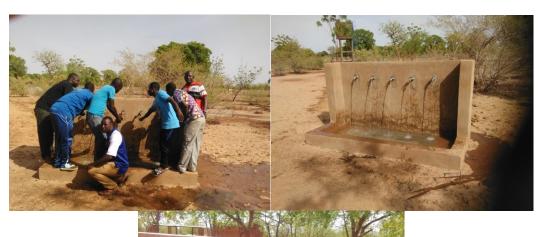
Borne fontaine.

La borne fontaine est munie de 5 robinets à boule, permettant le remplissage de bidons. Le débit mesuré au robinet est de 1,53 m³/h.

La borne fontaine est alimentée par un tuyau en PPR DN 32 muni d'une vanne à boule permettant l'arrêt de l'alimentation de tous les robinets de la borne fontaine. Les eaux perdues sont simplement déversées à côté de la borne. Cette situation est insatisfaisante, et il a été demandé au comité local de prévoir une rigole d'écoulement et un puits perdu. Ce puits perdu pourrait servir de bassin de puisage pour l'irrigation d'un jardinet pour les enfants de l'école.

Lors de notre visite, une fuite était présente au niveau du tuayu d'alimentation. Cette fuite a depuis été réparée par la société chargée des travaux. Un crépi doit encore être appliqué à la tyrolienne sur l'arrière de la borne fontaine.

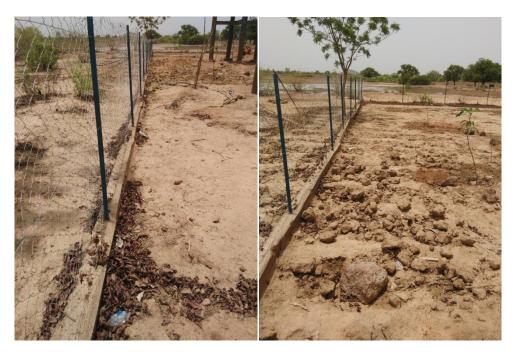
<u>Clôturage</u>

Le clôturage du site a été effectué en totalité par la société Sana et Frères. Le travail est de bonne facture. L'entièreté de la base du treillis a été bétonnée. La bordure est enfoncée de 40 cm. Le béton de cette bordure est friable, ceci devrait constituer un point d'attention.

Il a été prévu, en accord avec le porteur de projet, de protéger les panneaux solaires et la tête de forage des déprédations par une clôture supplémentaire. Cette commande a été passée auprès de la même entreprise.
