## Informe Técnico de Servicio

Cliente: Comunidad Condominio Sol de Valencia  
Administradora: Lissette Valenzuela  
Rut: 53.304.407-7  
Dirección: Los Carrera 01718, Quilpué  
Giro: Consejo de administración de edificios  
Fecha: 24 de octubre de 2025

En el marco del contrato de mantención celebrado con el Condominio Sol de Valencia, se realizó el mantenimiento programado correspondientes a de las redes de alcantarillado correspondientes entres los trayectos correspondientes a uniones domiciliarias y colector principal de las **torres R - Q considerando sus uniones domiciliarias en su totalidad**

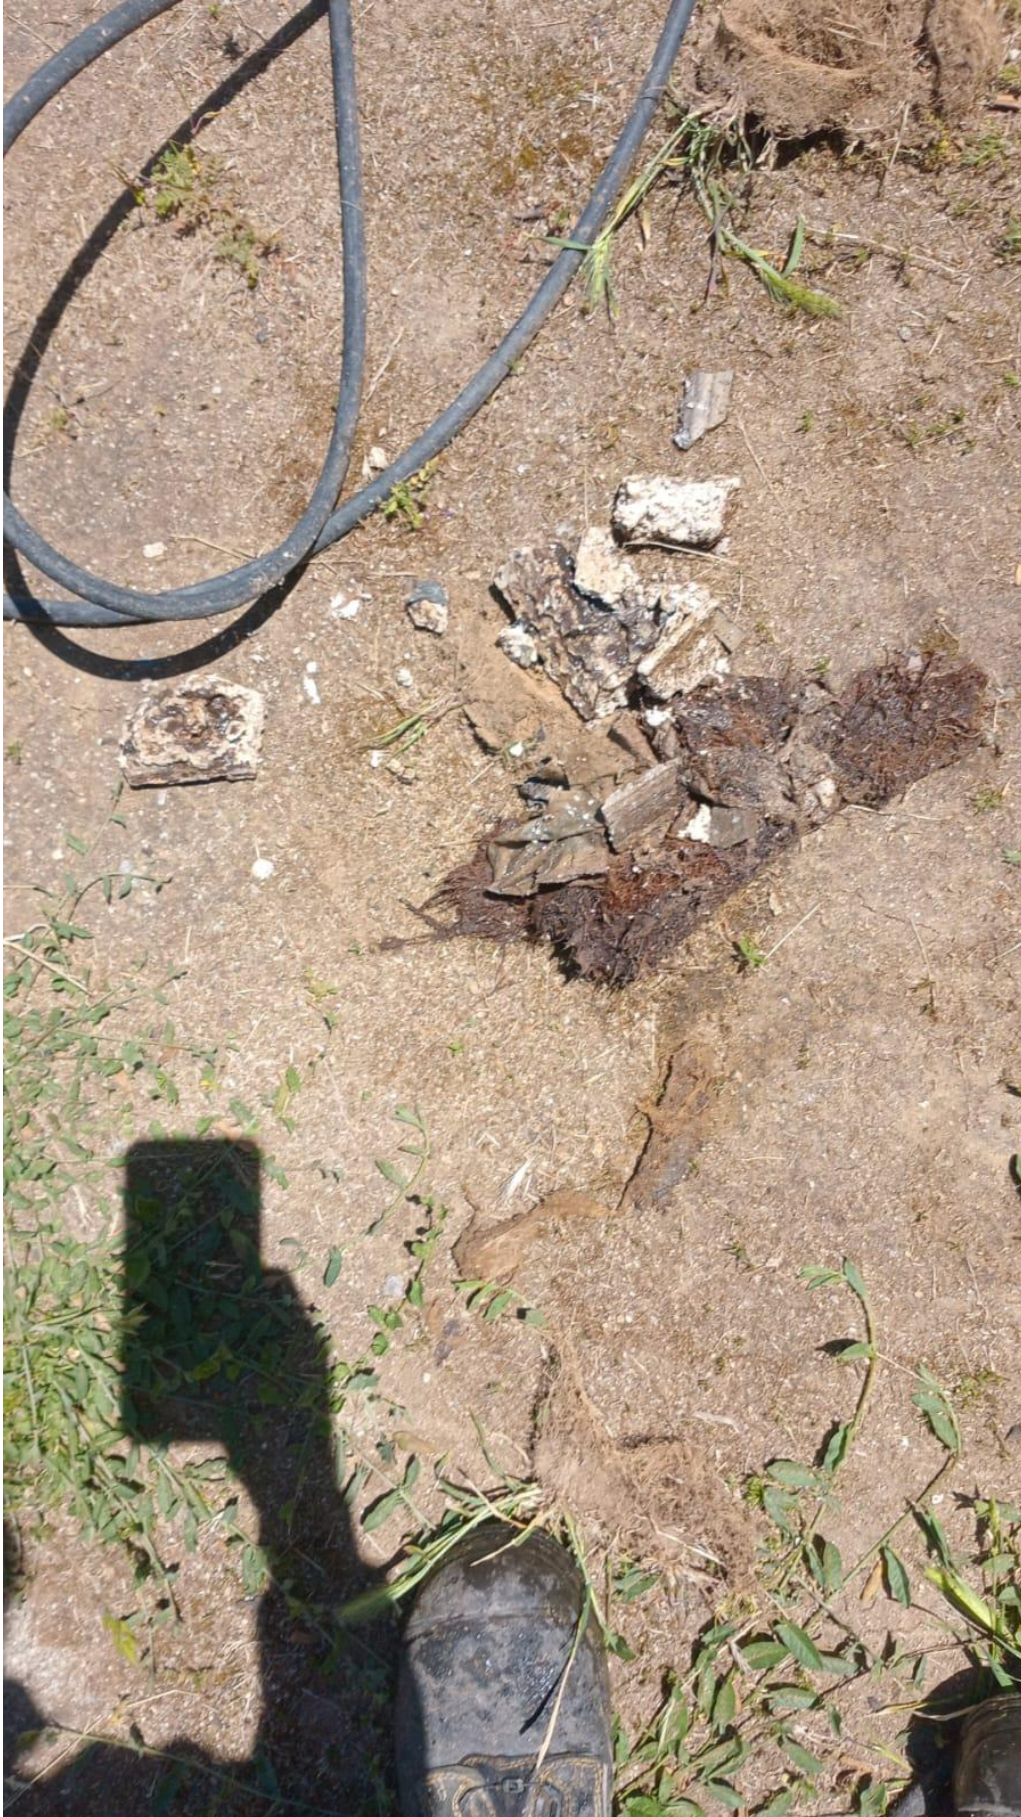
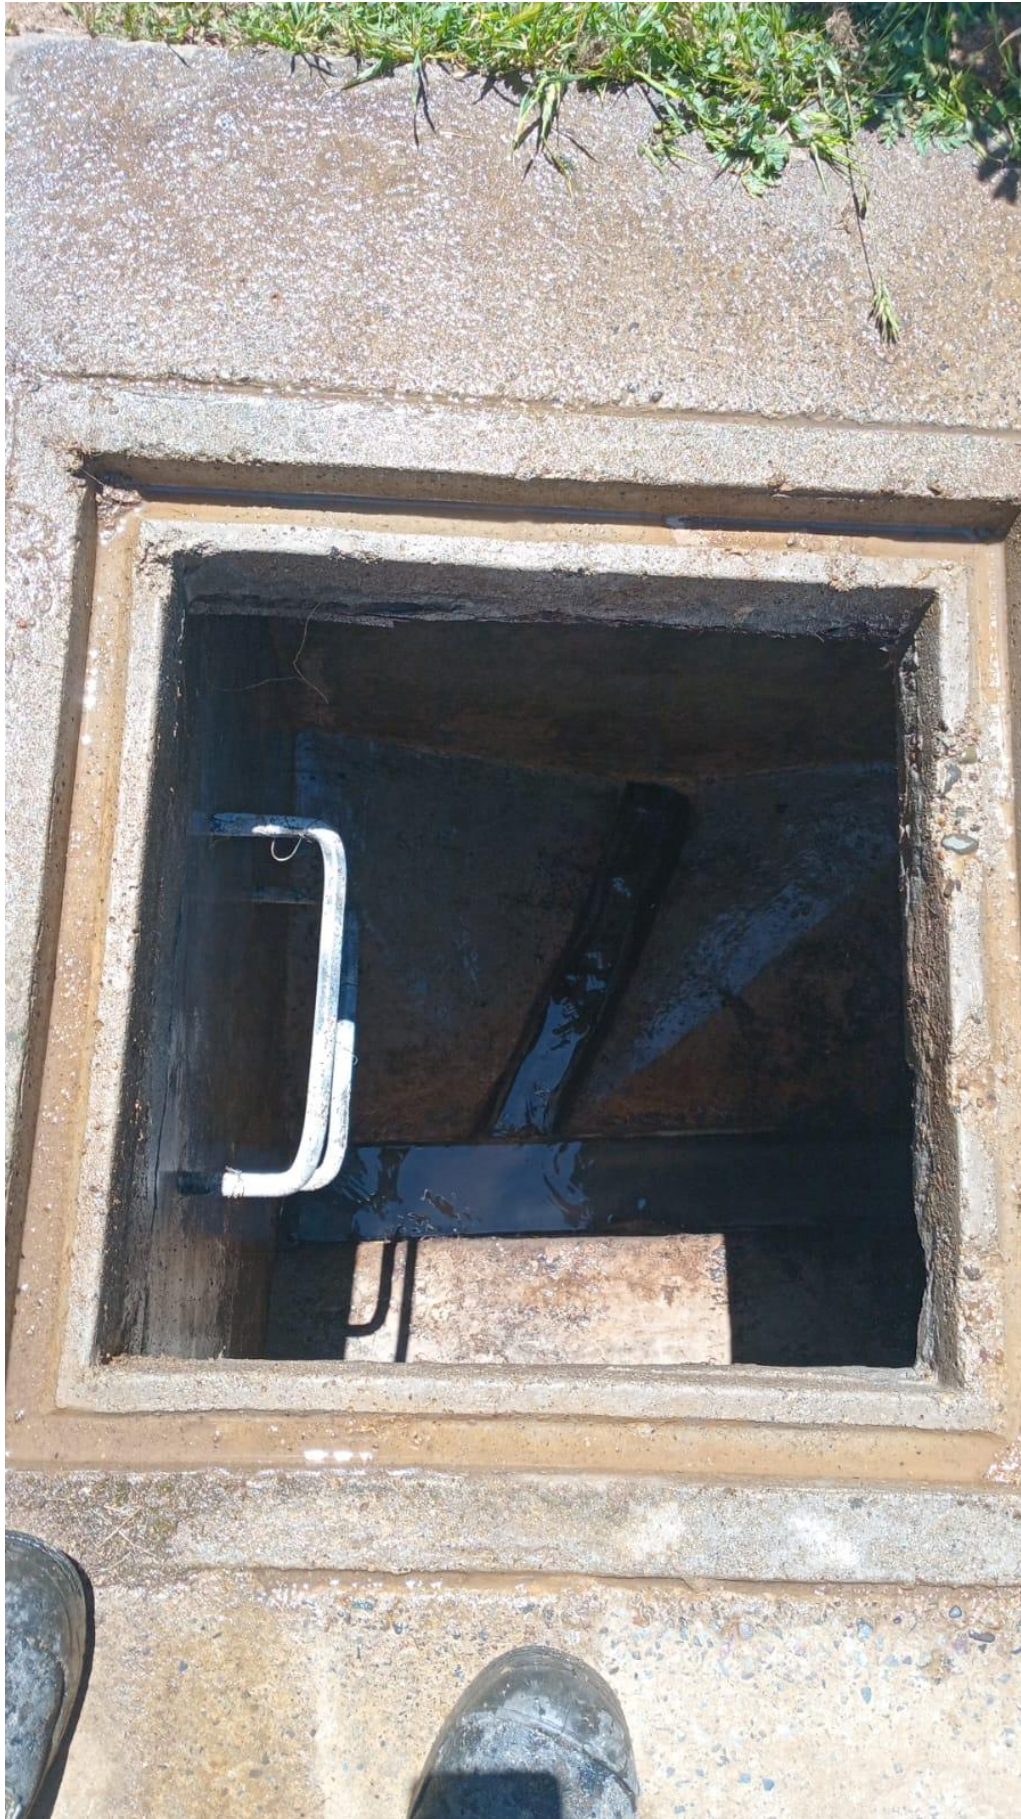
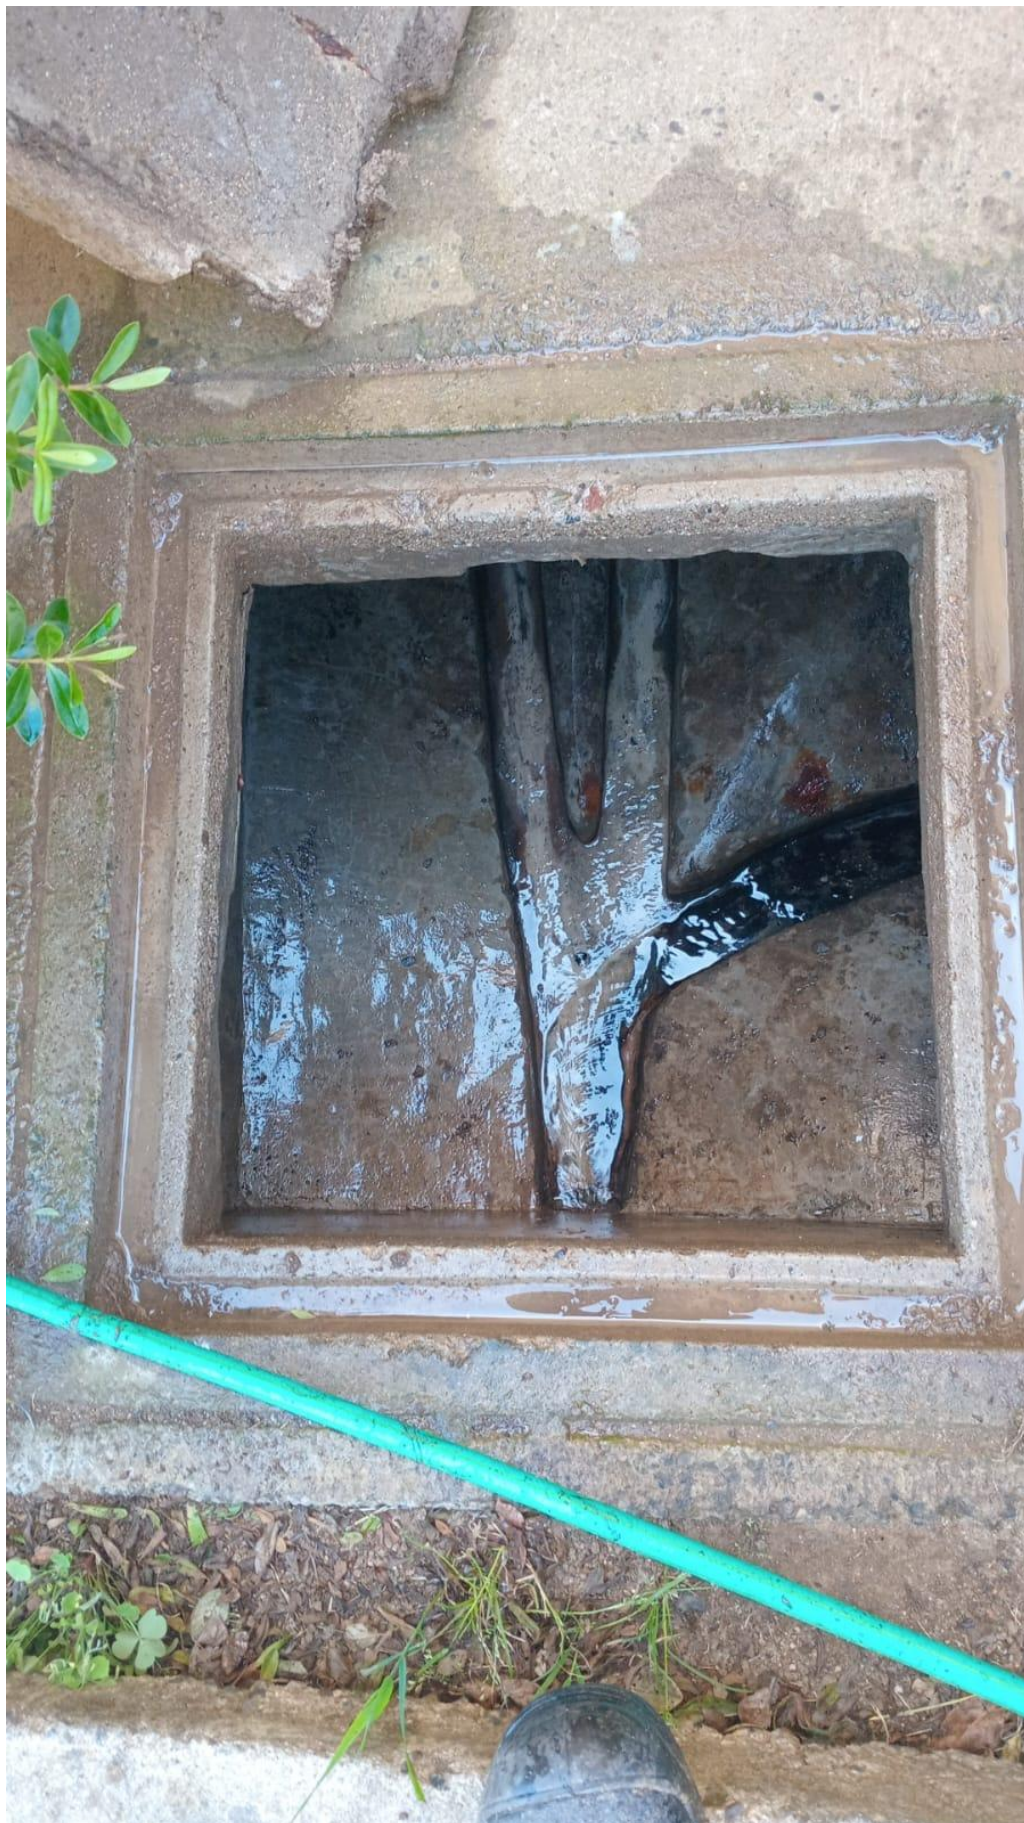
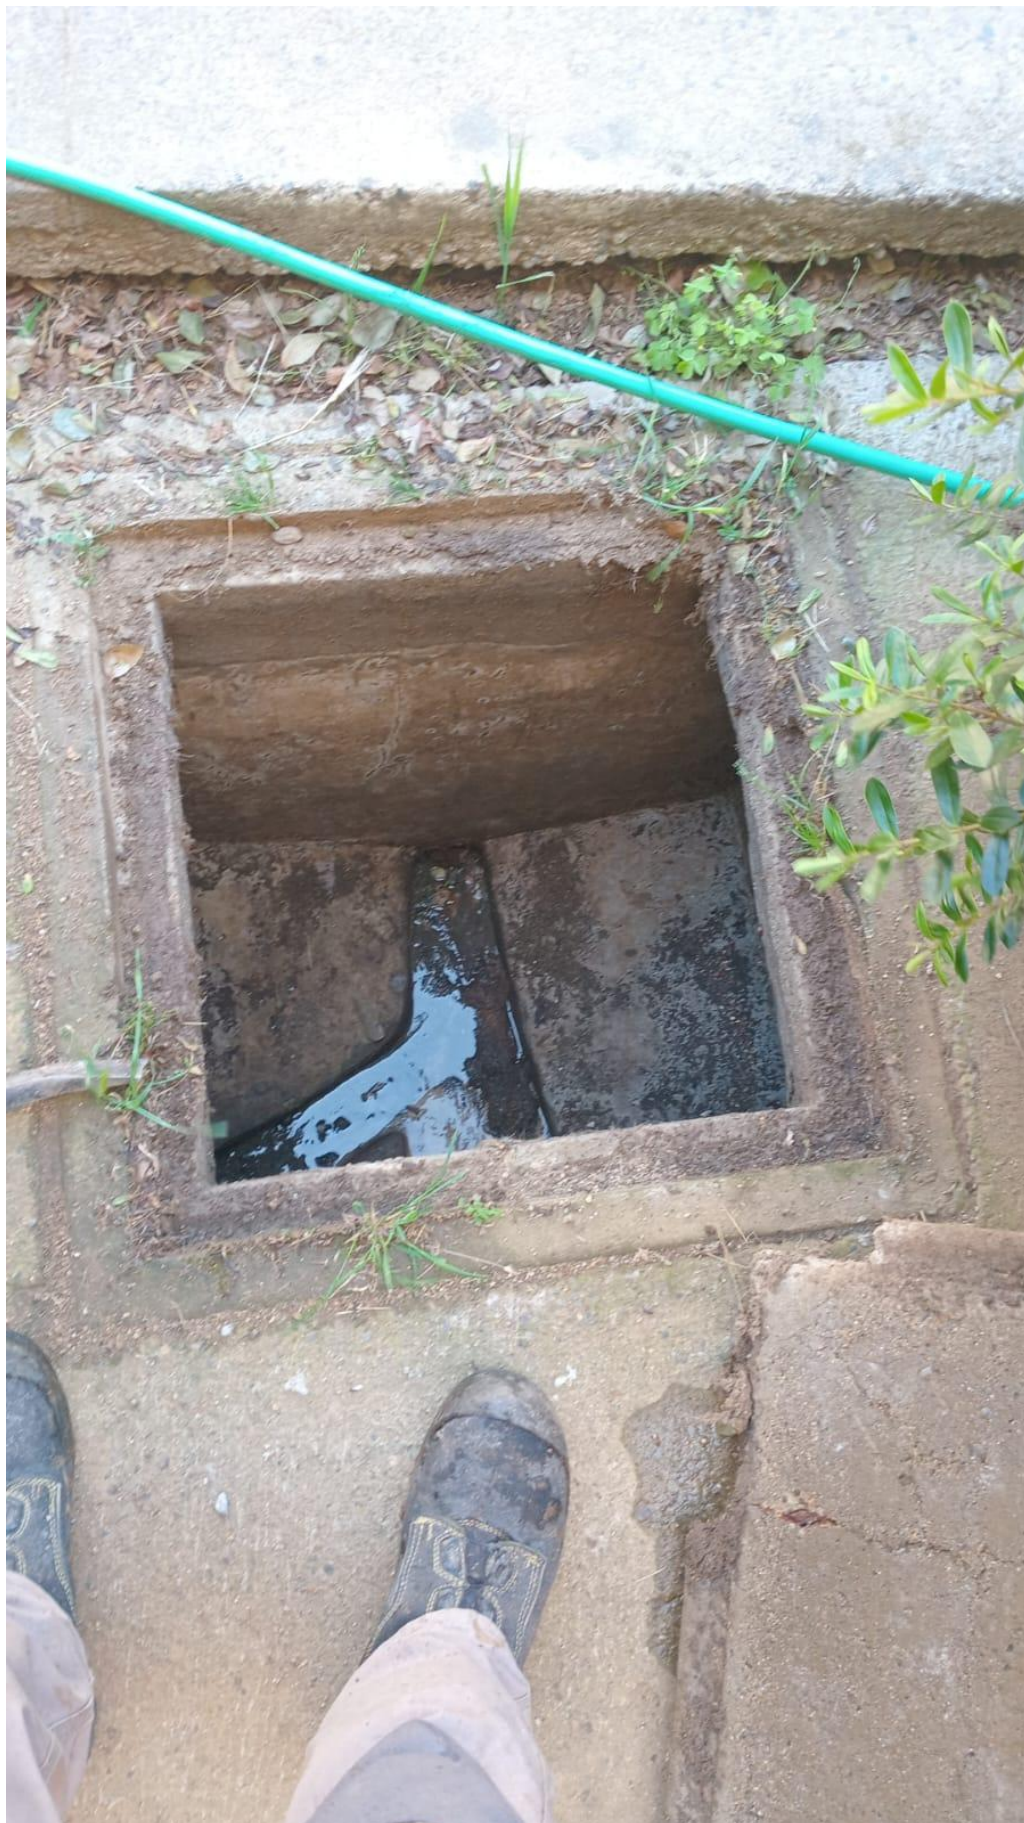
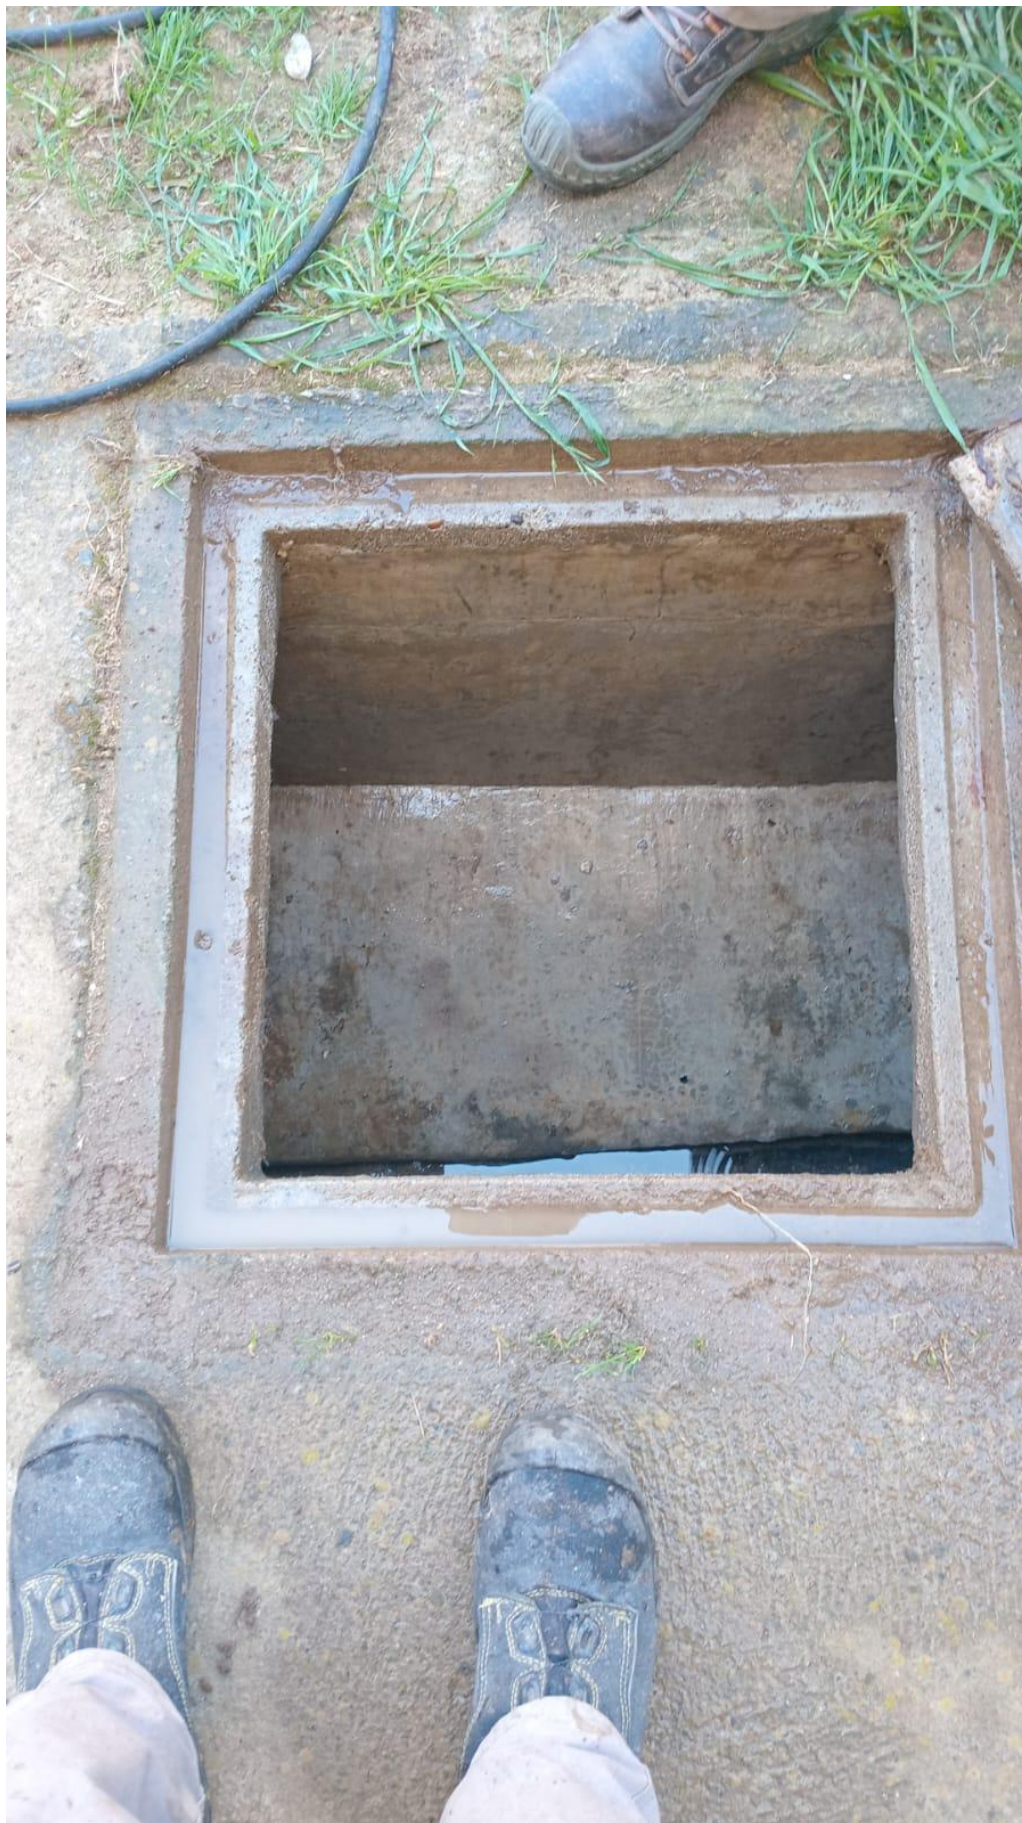
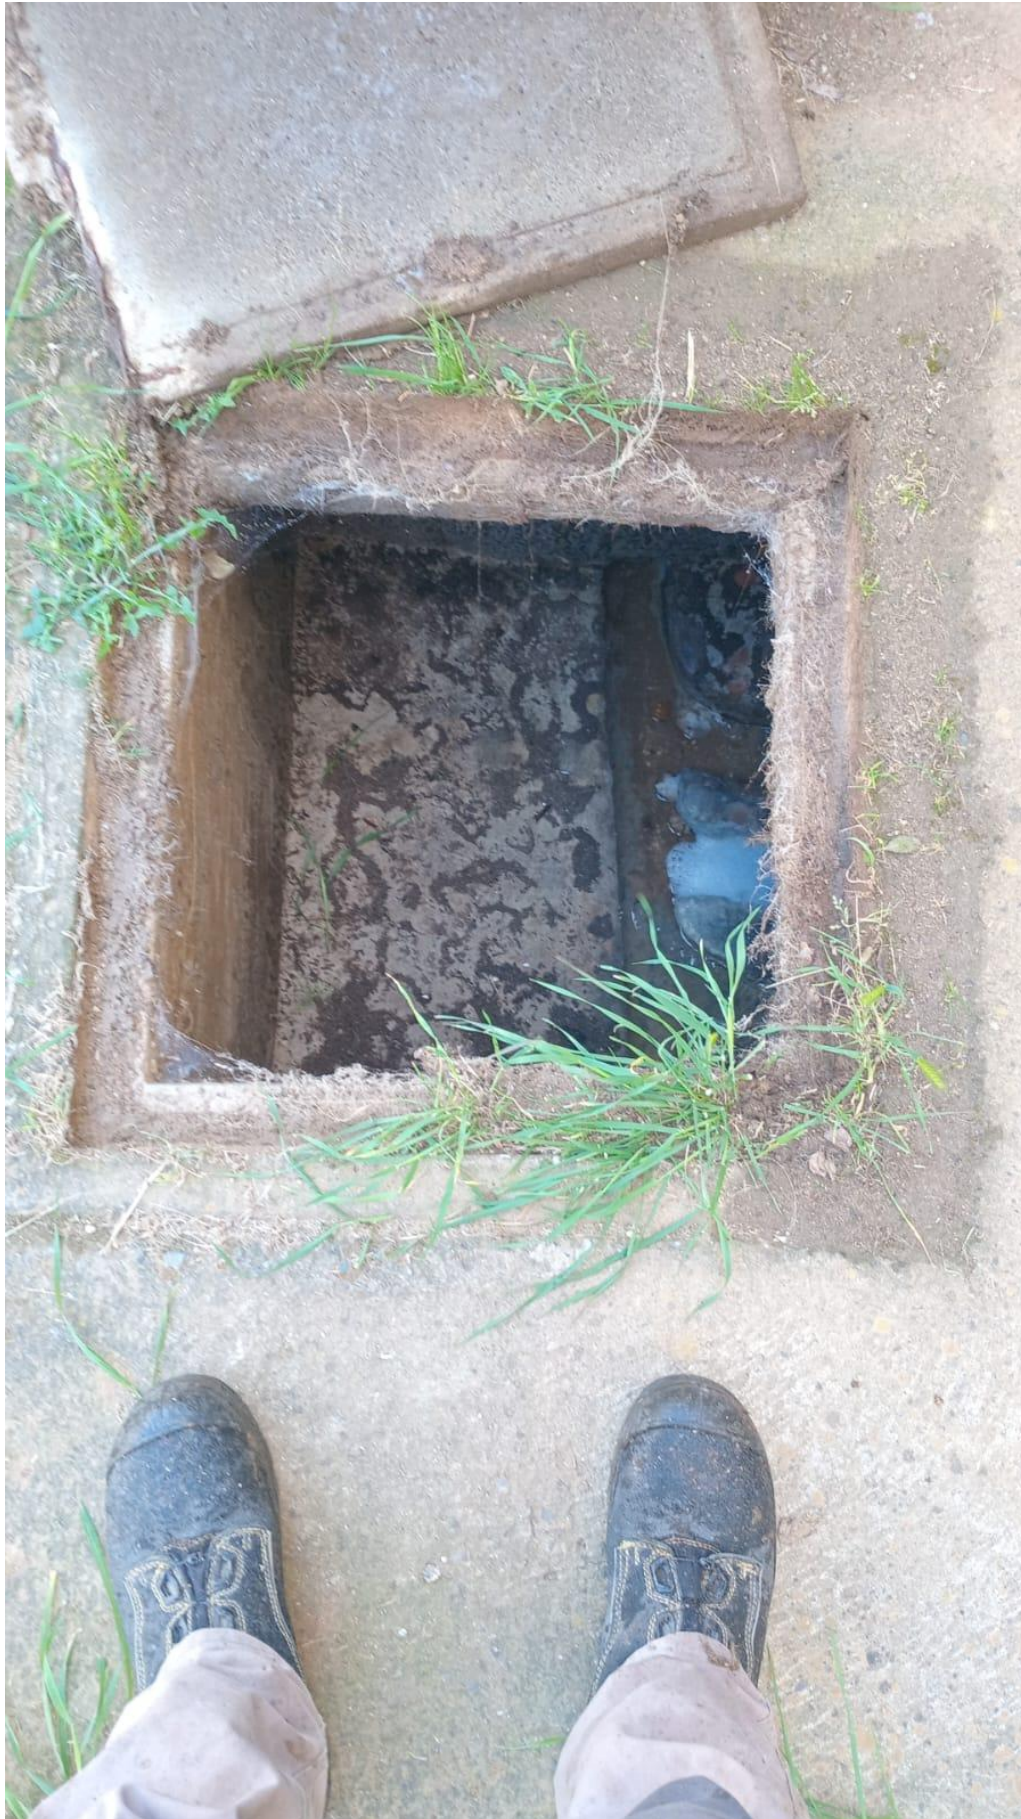
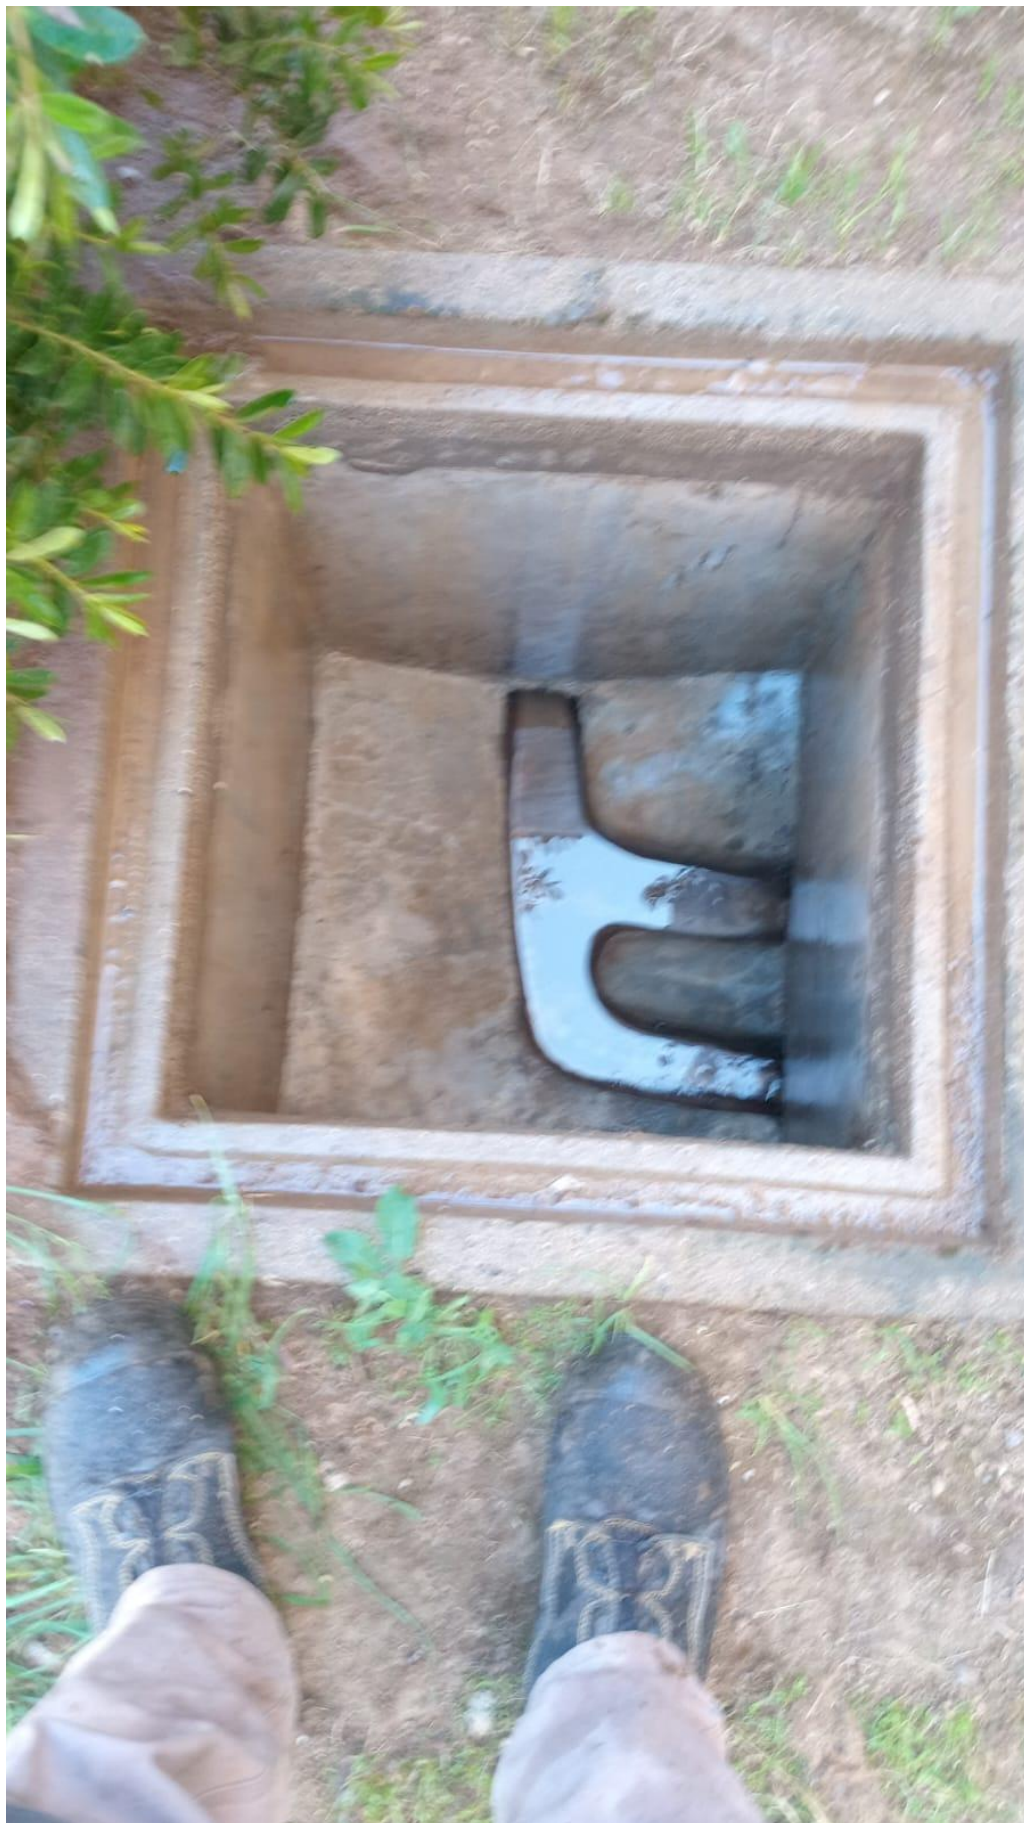
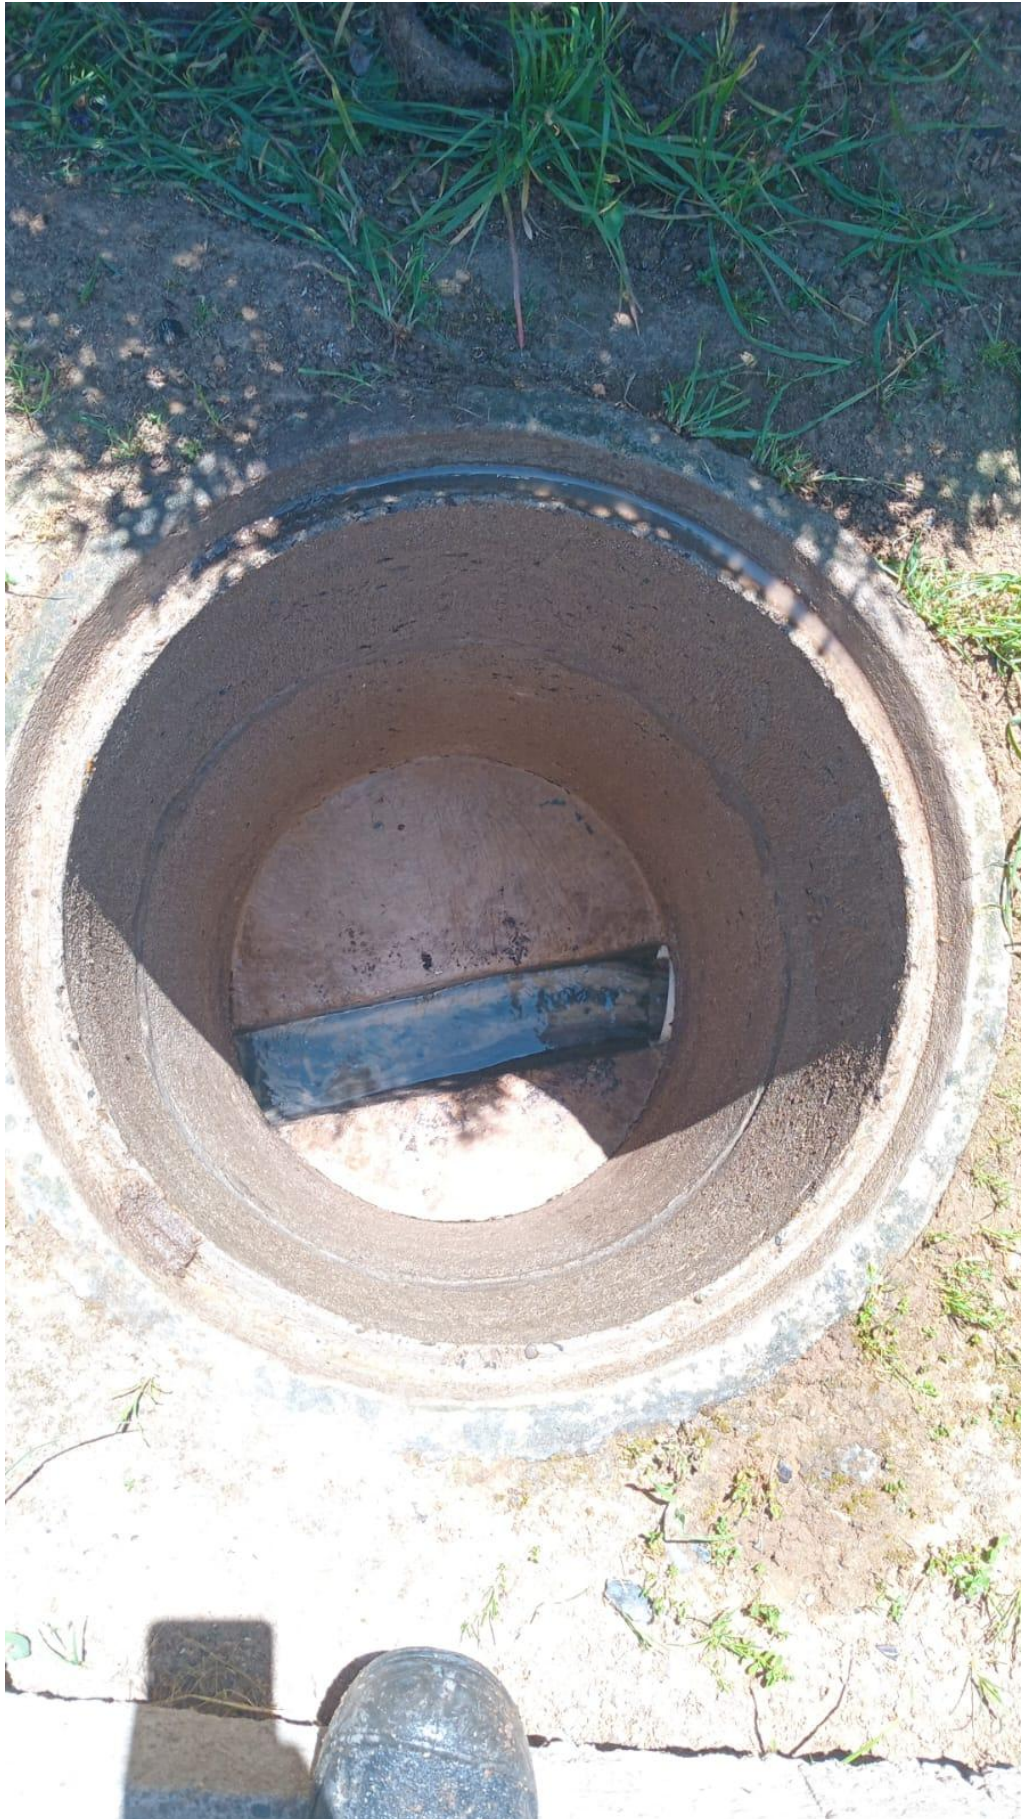
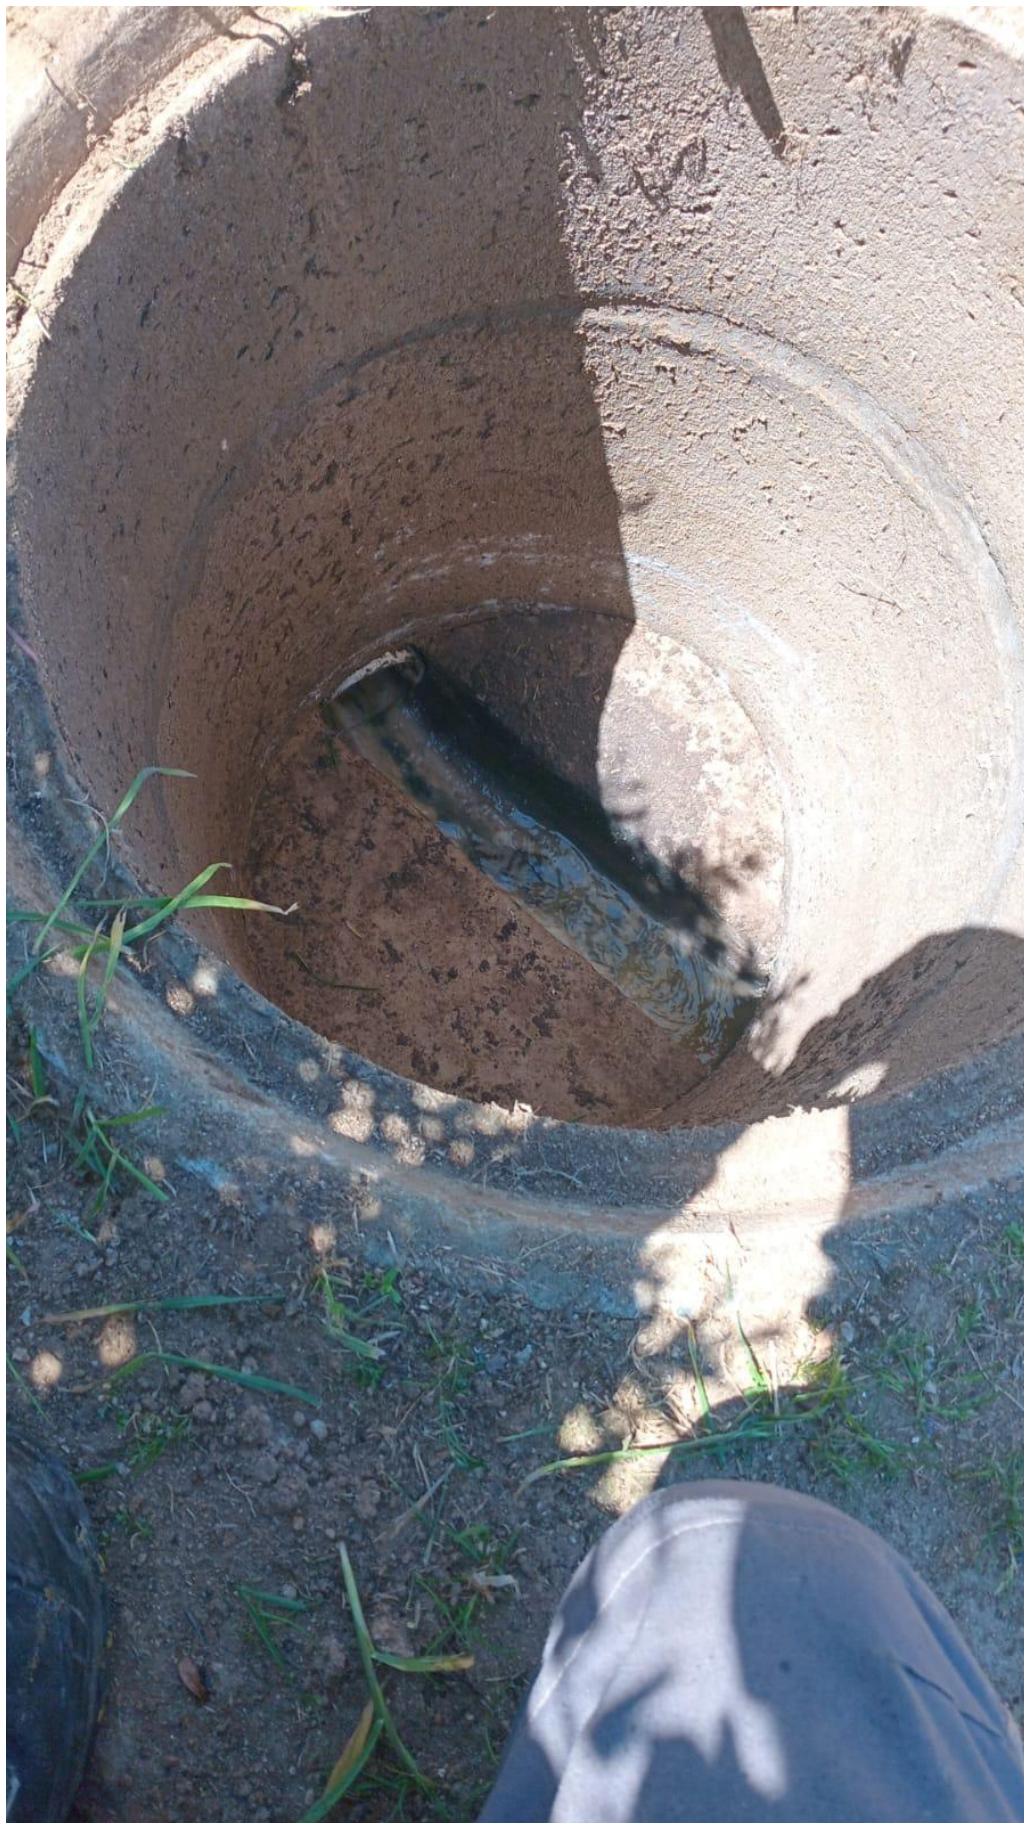
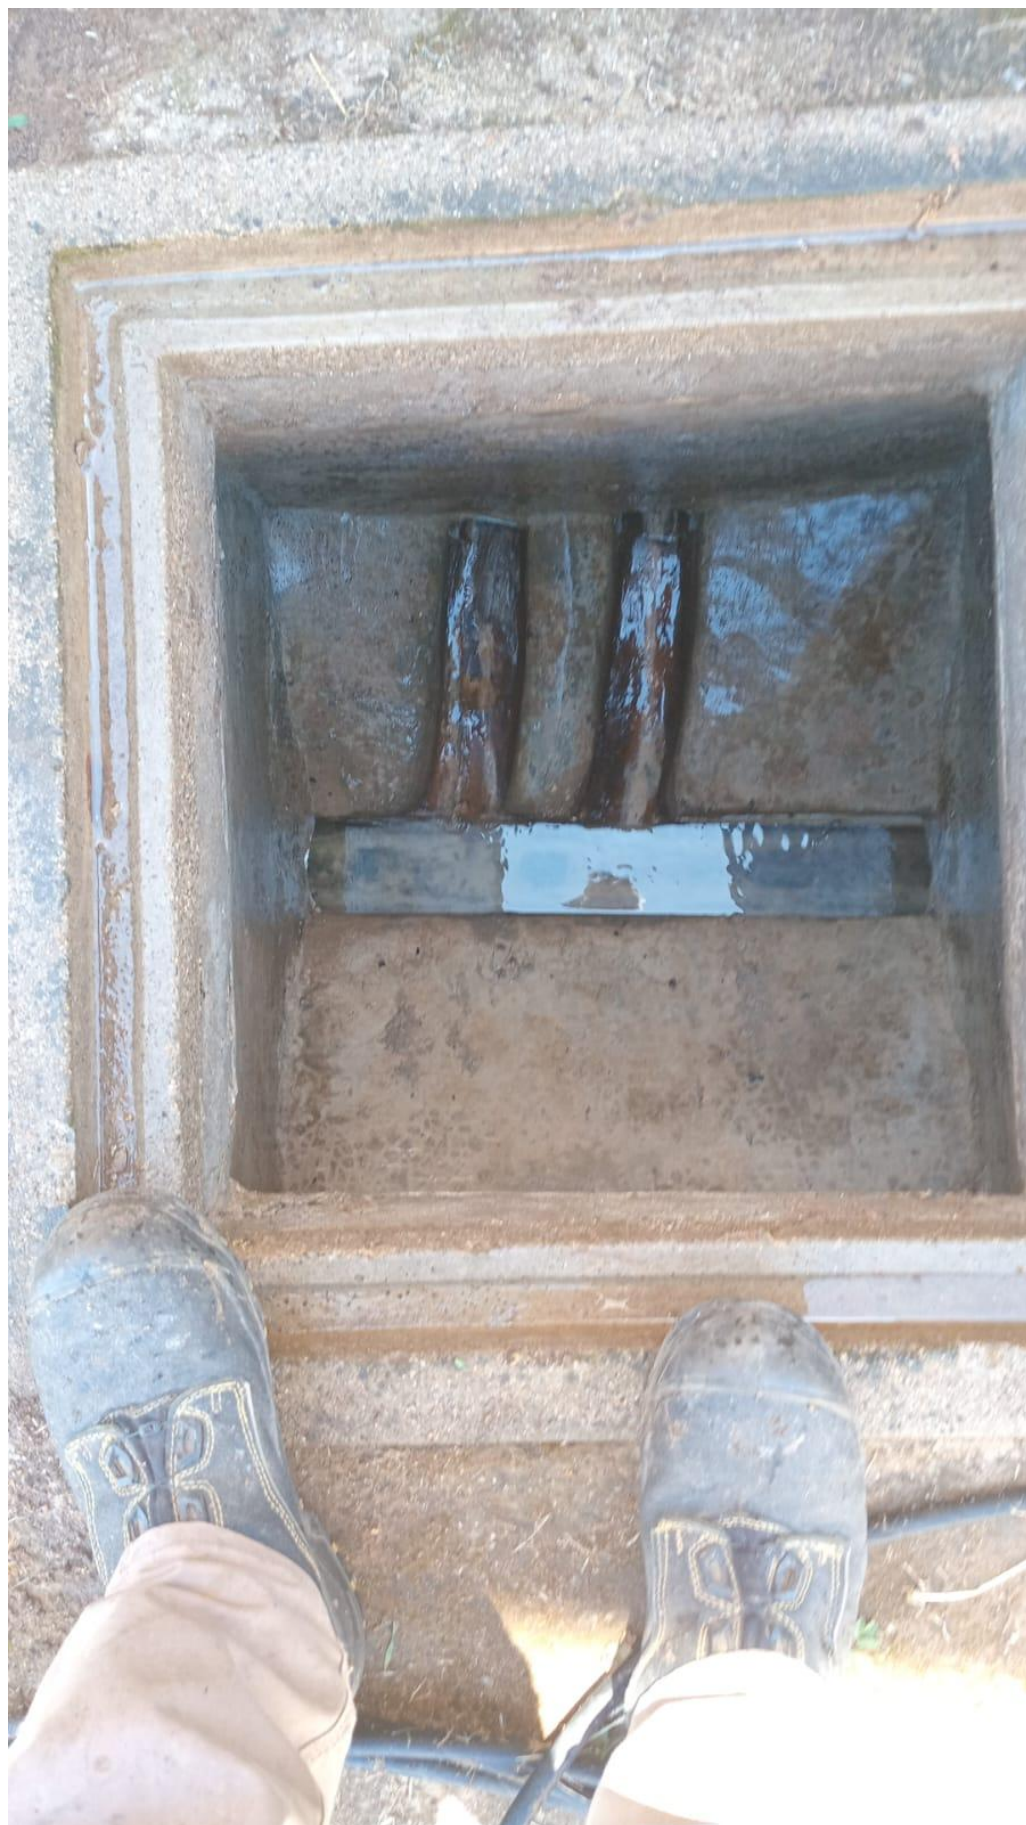
## Registro fotográfico AASS

- **Acumulación excesiva** de papel higiénico, toallitas húmedas y pañales desechables.

- Se intervinieron **63 metros lineales de red horizontal de alcantarillado**, aplicando el sistema **hidrojet a 4.000 PSI**.
- El procedimiento permitió la **desobstrucción y limpieza integral de las tuberías**, asegurando un flujo hidráulico normal.
- Último punto trabajado: **cámara UD de la torre R**

- Se efectuó el **lavado con hidrolavadora de alta presión** en las cámaras de registro, eliminando **sarro, sedimentos y material adherido**.
- Se dejó cada cámara en condiciones operativas óptimas.
