## Informe Técnico de Servicio

Cliente: Comercial La Primera SpA  
RUT: 76.345.340-5  
Dirección: San Martín 640, Viña del Mar  
Tipo de Cliente: Restaurante  
Contacto: ntoledo@mesitagrande.cl  
Administrador: Sr. Pedro Moreno  
Fecha de asistencia: Viernes 10 de octubre 2015  
Hora de inicio: 23:00 hrs.  
Tipo de asistencia: Diagnóstico y reparación de bomba sumergible trituradora

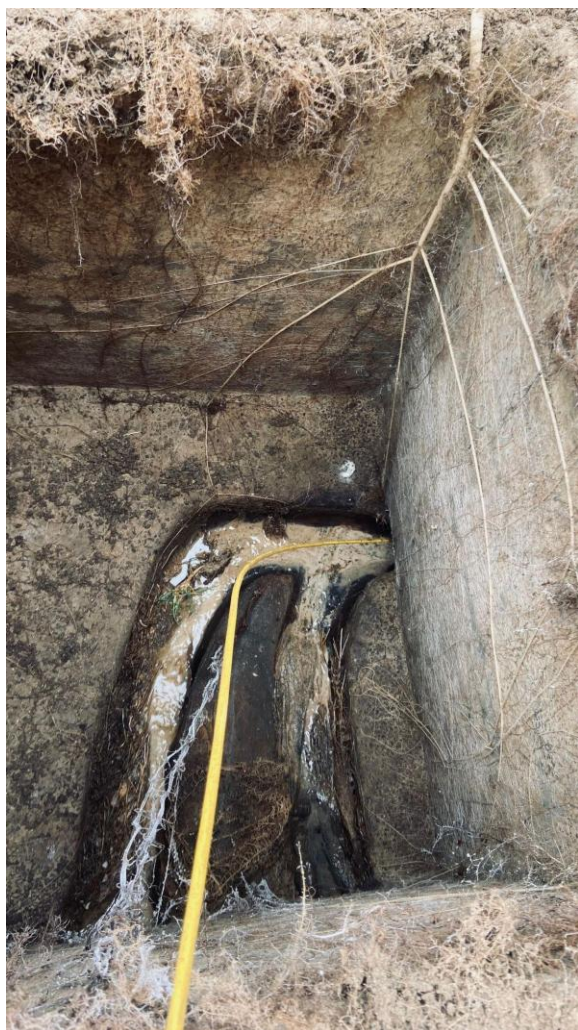
**Registro    Fotográfico:    Fotografías**

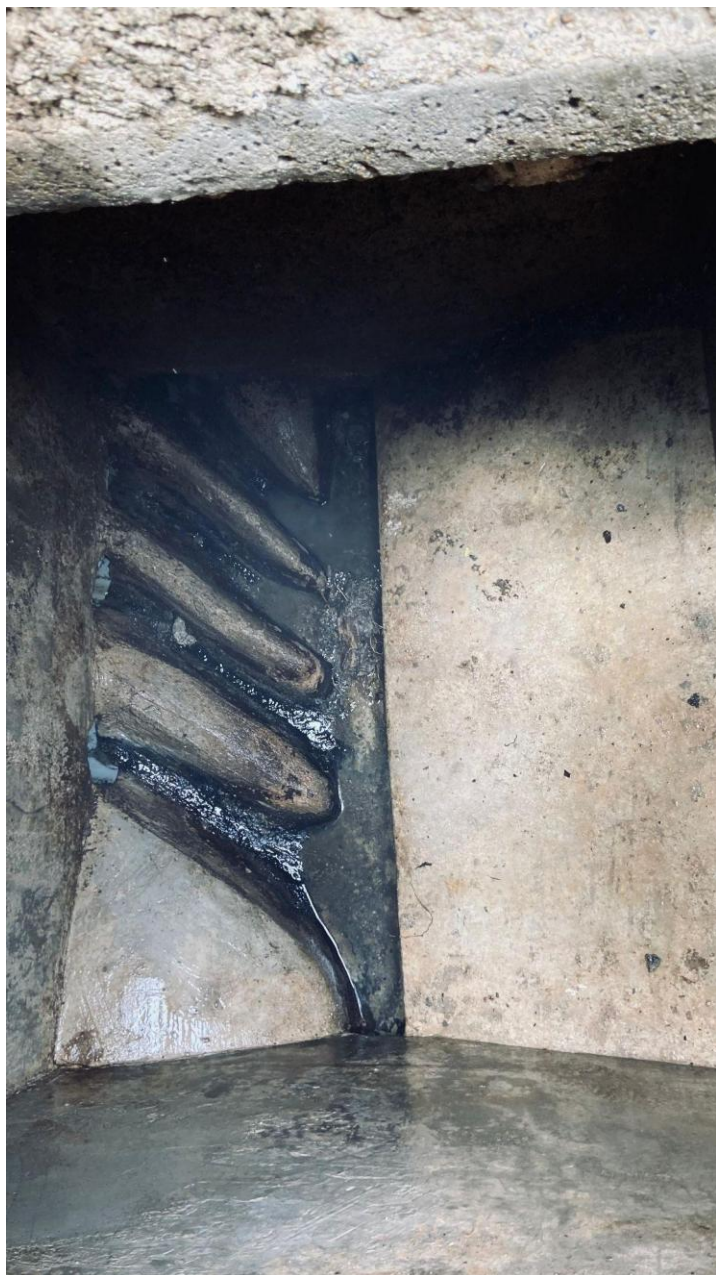
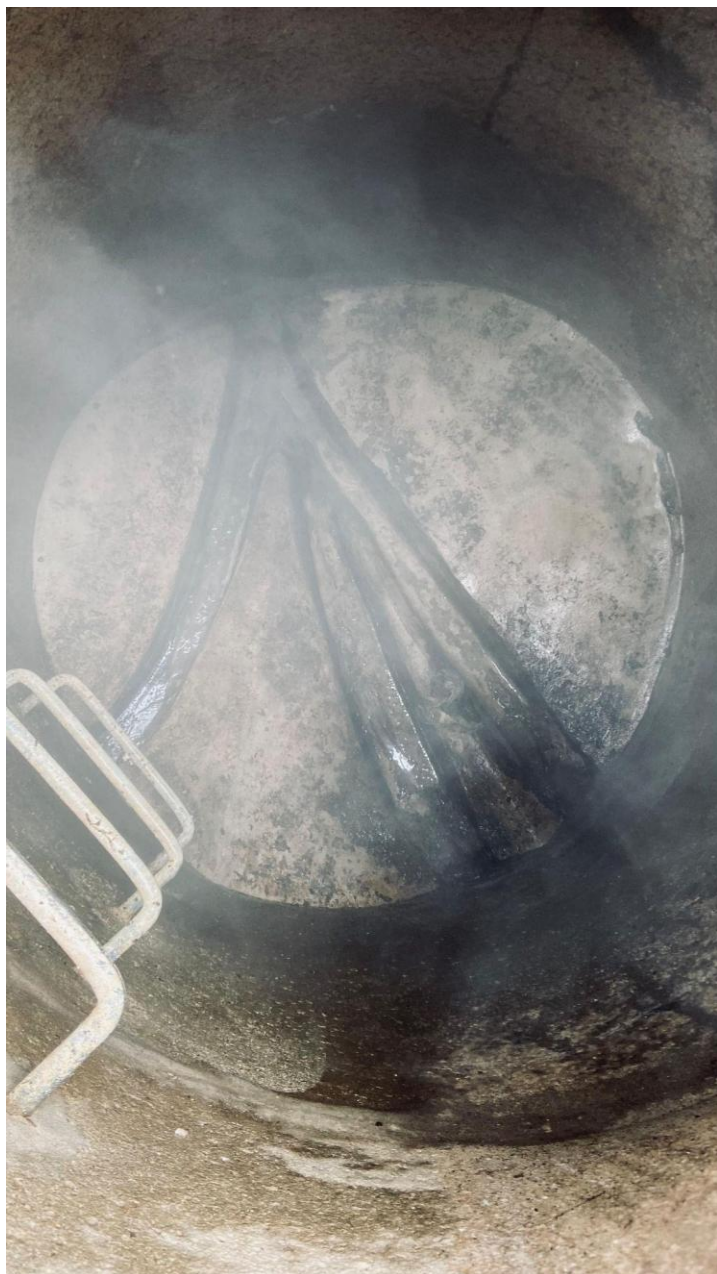
**Después del Trabajo:**

Se concluye que las redes de alcantarillado y cámaras intervenidas se encuentran limpias y operativas, sin presencia de obstrucciones ni acumulación de residuos, excepto en el punto crítico indicado. Se recomienda una revisión exhaustiva durante el próximo mantenimiento programado.
