Numero di commessa	Piano Diagnostico	Scheda di Campionamento
47-AL-2006	Non presente	Non prevista

Relazione tecnica:**PALAZZINA DI CACCIA DI STUPINIGI****OROLOGIO DA MENSOLA (INV. 640)****ANALISI DI FLUORESCENZA DI RAGGI X
(XRF)**

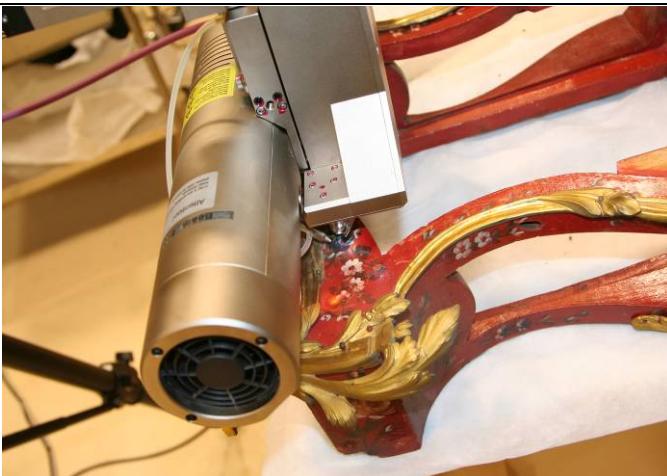
N°: 3

PUNTO DI ANALISI: Petalo di decorazione floreale blu

Oltre al mercurio sempre legato alla stesura rosso a base di cinabro e alla biacca utilizzata schiarire la tonalità di blu la presenza di ferro fa pensare all'utilizzo di un blu di prussia (esaciano ferrato di ferro).

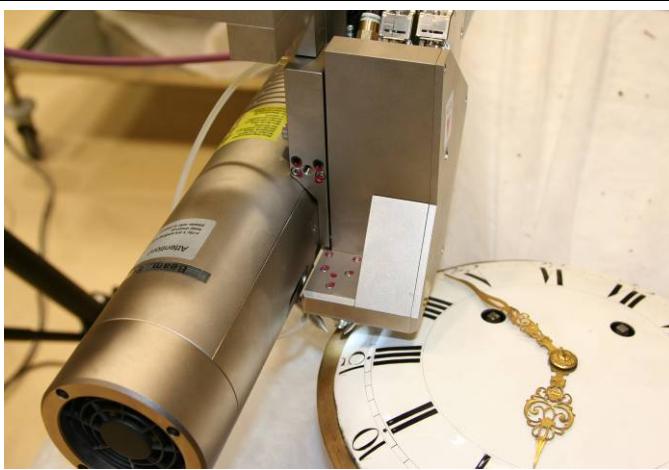
N°: 4

PUNTO DI ANALISI: Bordo metallico quadrante orologio

Come si vede bene dall'analisi sul retro il bordo metallico risulta composto di ferro; la presenza di rame e zinco (ottone) responsabile dell'effetto di doratura è dovuto all'utilizzo di porporina come finitura superficiale.

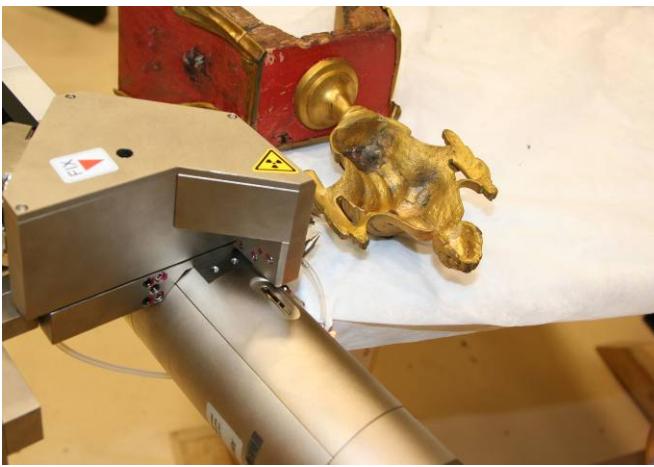
N°: 5

PUNTO DI ANALISI: Decorazione metallica in alto

La decorazione superiore risulta composta di ottone lavorato (rame e zinco) e finito superficialmente con una doratura.

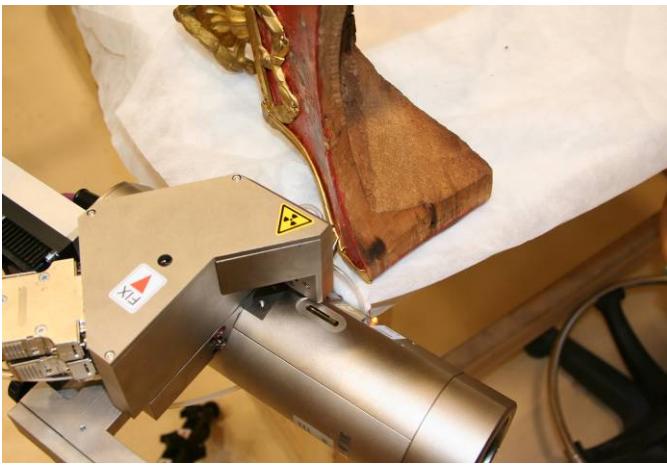
N°: 6

PUNTO DI ANALISI: Fondo rosso

Il fondo rosso è preparato a cinabro (solfuro di mercurio) l'eventuale presenza superficiale di lacche non può essere rivelata con la tecnica XRF

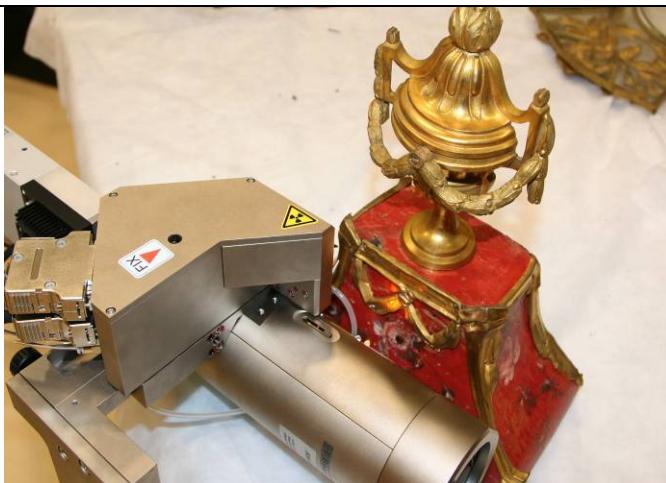
N°: 7

PUNTO DI ANALISI: Bordatura metallica

Anche le bordature risultano composte di ottone lavorato (rame e zinco) e finito superficialmente con una doratura.

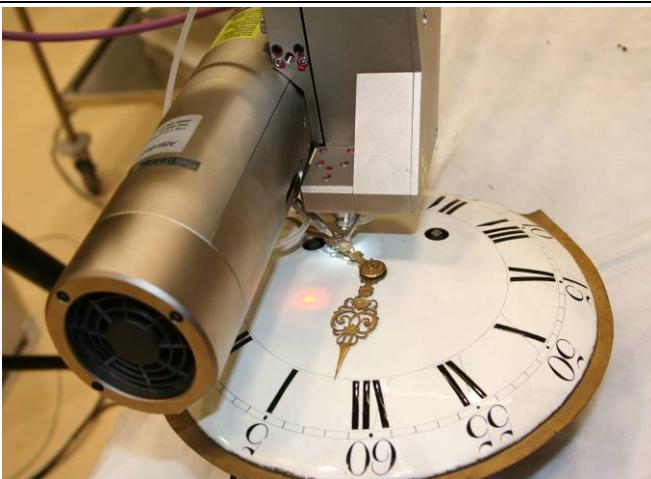
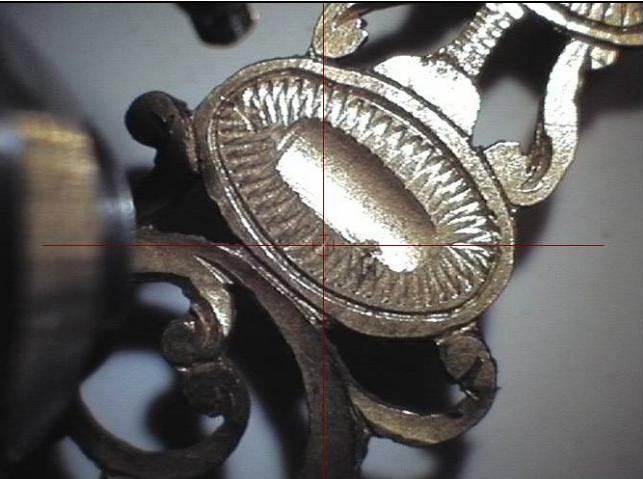
N°: 8

PUNTO DI ANALISI: Lancetta orologio

Le lancette risultano composte di ottone lavorato (rame e zinco) e finito superficialmente con una doratura.

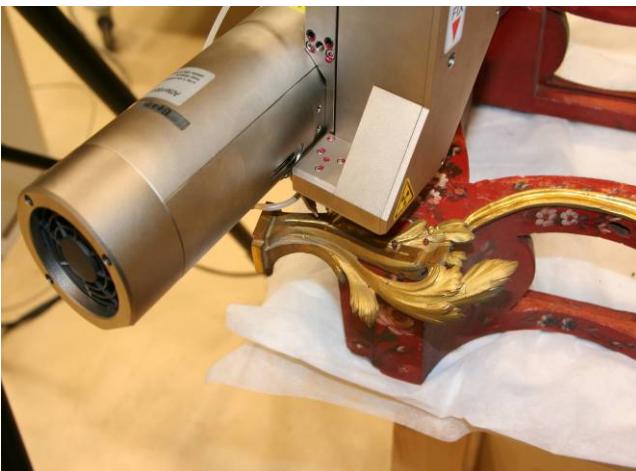
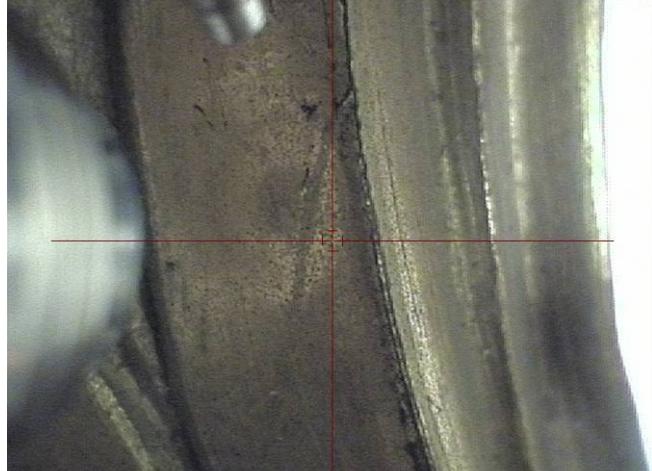
N°: 9

PUNTO DI ANALISI: Decorazione gamba in basso a dx

Elementi Identificati	
Interpretazione dei Risultati	
<p>Le decorazioni metalliche delle gambe risultano composte di ottone lavorato (rame e zinco) e finito superficialmente con una doratura.</p>
