**NICHELINO (TO), PALAZZINA DI CACCIA DI STUPINIGI  
JEAN-ERNEST-AUGUSTE GETTING  
BERLINA DI GALA NAPOLEONICA, 1805-1810**

<b>Codice di commessa</b>	87 AL 2020
<b>Luogo di conservazione</b>	Palazzina di Caccia di Stupinigi, depositi
<b>Oggetto</b>	Carrozza
<b>Titolo</b>	Berlina di Gala napoleonica
<b>Datazione</b>	1805-10
<b>Autore</b>	Jean-Ernest-Auguste Getting (1766-1846)
<b>Materia e tecnica</b>	legno scolpito, dipinto, dorato ferro lavorato, dorato cuoio e tessuto vetro
<b>Misure</b>	210 x 370 x 180 cm circa
<b>Stemmi, emblemi, marchi</b>	Marchio del carrozziere "Getting" riportato sugli elementi metallici del treno. Cifra "N.J" riportata sotto il sedile del passeggero e sulla parte inferiore del carro
<b>Proprietà</b>	Fondazione Ordine Mauriziano

## **1. SINTESI DELL’INTERVENTO**

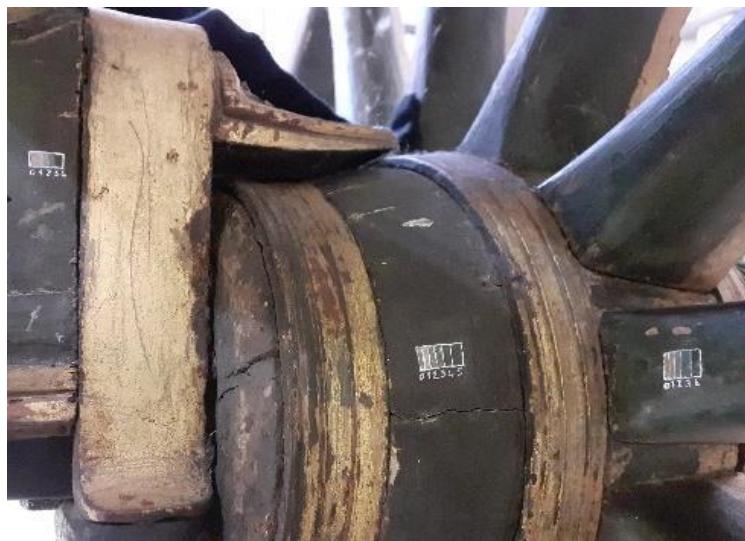
Dalle stratigrafie realizzate in corrispondenza dei mozzi delle ruote e dei raggi si evidenzia la presenza di più strati costitutivi. Questo dato è indicativo del fatto che le ruote, essendo più esposte all'usura, hanno subito maggiori manutenzioni (Fig.5). Gli approfondimenti scientifici condotti durante l'intervento di restauro hanno confermato la presenza di queste fasi e hanno permesso di caratterizzare i materiali impiegati.

Fig.5 Particolare che evidenzia la comparazione tra i tasselli stratigrafici condotti sul mozzo, sui raggi e sull'assale

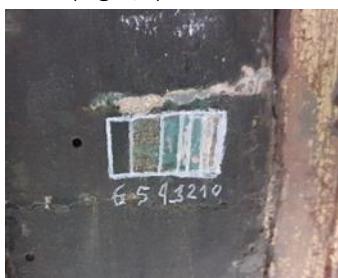
L'indagine del prelievo stratigrafico selettivo realizzato sul mozzo della ruota posteriore ha confermato la presenza di una preparazione a base di olio e biacca e di due strati che includono olio, biacca, blu di Prussia e silicati (terre) sormontati da una resina naturale; infine, è presente un'ulteriore stesura a base di olio, biacca, blu di Prussia, protetto da una resina naturale. Quest'ultima fase cromatica, identificabile come stesura nera, è riconducibile ad una manutenzione pregressa e la colorazione scura deriva dall'inglobamento di sporco e particellato all'interno della resina (Fig.6,7).

Fig.6 Particolare del tassello stratigrafico realizzato sul mozzo della ruota posteriore destra

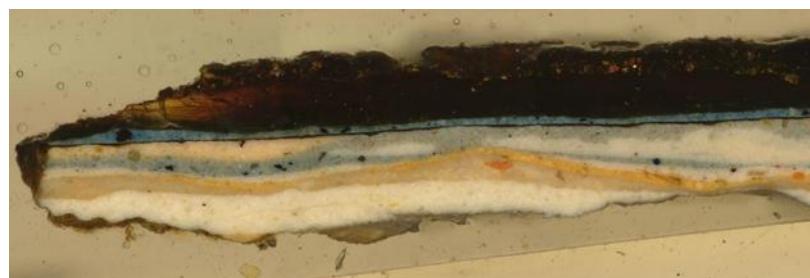
Fig.7 I prelievi stratigrafici, inglobati in resina epossidica, sono stati osservati al microscopio ottico (MO). I vari strati costitutivi, prelevati selettivamente, sono stati analizzati mediante spettroscopia infrarossa in trasformata di Fourier (FTIR);

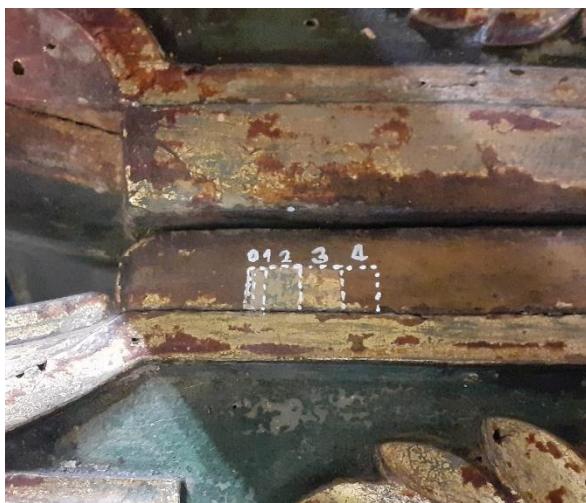
Anche le zone dorate del carro riportano la presenza di una preparazione chiara e di uno strato di colore azzurro su cui è stata applicata la lamina dorata. Non si riscontra la presenza di bolo, in quanto la tecnica a guazzo non sarebbe stata compatibile con la destinazione d'uso del manufatto. È ipotizzabile quindi che la lamina metallica sia stata applicata utilizzando come adesivo una resina naturale (Fig.8). Tutta la superficie dorata è stata patinata con una finitura bruna che è stata identificata tramite prelievo stratigrafico come resina naturale; quest'ultima probabilmente riconducibile ad un intervento pregresso. Anche in questo caso le fasi cromatiche sono evidenti dalle notevoli mancanze in prossimità delle zone più aggettanti degli elementi scolpiti (Fig.9).

Fig.8 Tassello stratigrafico che evidenzia le diverse fasi presenti sulle porzioni dorate

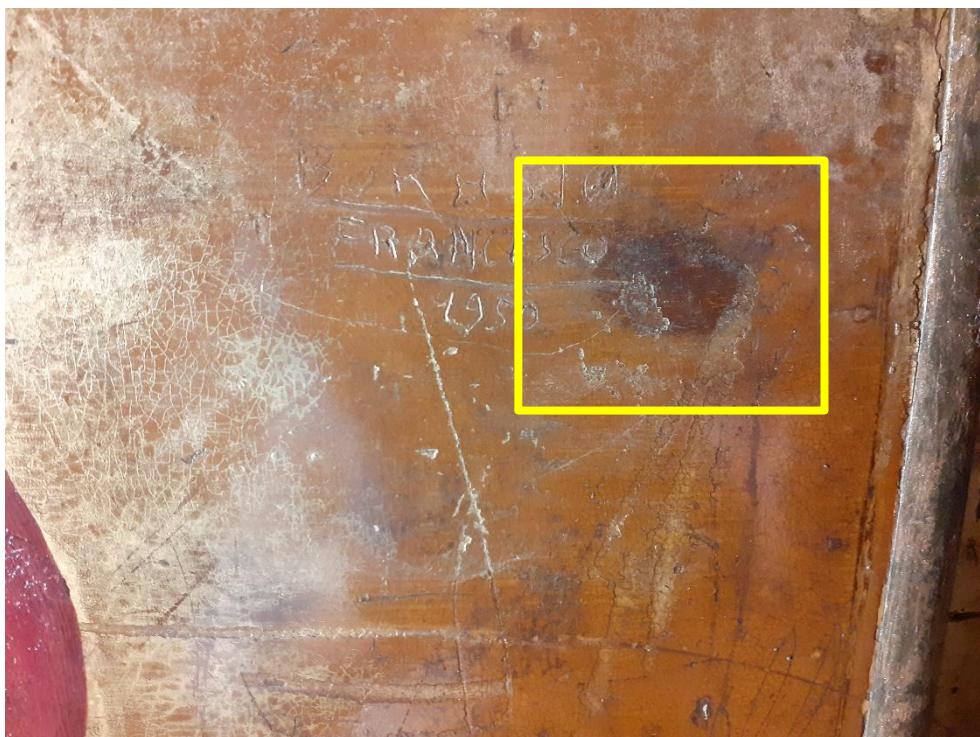
Dall’osservazione al (SEM-EDS) del prelievo stratigrafico e dalle analisi mediante spettrometria in fluorescenza (XRF) risulta presente uno strato di preparazione a base di biacca e terre su cui sono applicati in spessore diversi strati di resina naturale o oleoresina che hanno costituito un aggrappante per la lamina metallica. Anche questa superficie è solcata da un cretto piuttosto evidente che ha interessato anche la lamina metallica e che lascia supporre che la *craquelure* sia di invecchiamento: fenomeno che compare quando gli strati costitutivi sono oramai completamente essiccati e quindi non più in grado di sostenere lo sforzo esercitato dalle variazioni dimensionali del supporto (Fig.12).

Fig.12 Dal particolare si osserva la presenza di un cretto diffuso su tutta la superficie, inoltre, è visibile una porzione (evidenziata dal riquadro giallo) in cui il supporto è a vista e risulta mancante lo strato preparatorio sotto lo strato di resina

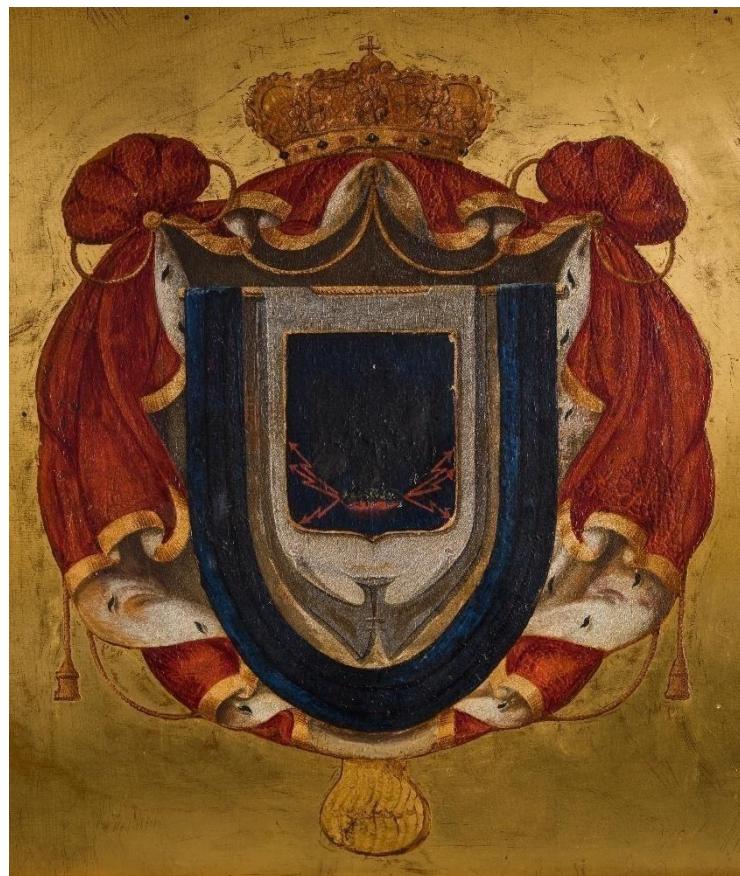
La raffigurazione a vista è racchiusa da un padiglione rosso foderato di ermellino e cinto dalla corona imperiale. Nel centro riporta lo stemma dell'imperatore dei francesi in cui su uno scudo blu sventra un'aquila nera con la testa rivolta verso destra che tiene tra gli artigli un fascio di saette rosse, poste in fascio, tre per lato. La raffigurazione riporta delle anomalie rispetto allo stemma imperiale tradizionale: sia l'aquila che le saette, infatti, dovrebbero essere dorate, inoltre il numero delle saette dovrebbe essere di due per lato. Anche lo sfondo, che richiama uno stendardo in tessuto grigio, e la

conformazione perimetrale, costituita da un fascione blu che circonda lo stemma, risulta anomala rispetto all'iconografia tradizionale. Ulteriore elemento incongruo è la presenza della lingua dorata sulla parte bassa della raffigurazione. Tutti questi elementi lasciano supporre che molte parti siano state completamente ridipinte per celare l'immagine sottostante o con la volontà di occultare delle zone particolarmente degradate (Fig.13).

Fig.13 Stemma in corrispondenza del fronte della cassa della carrozza

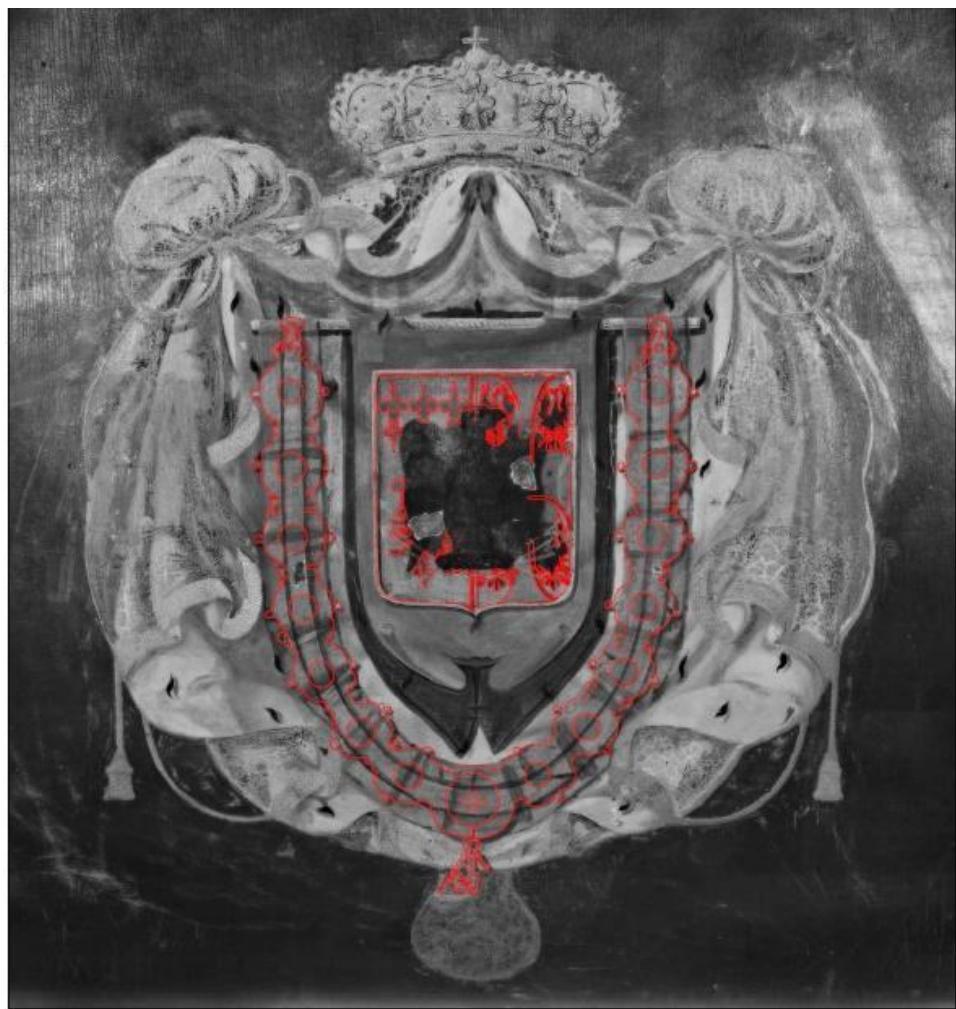
Dal confronto dai dati emersi da tutti e quattro gli stemmi, l'indagine IRR ha restituito un altro tipo di iconografia che richiama elementi (evidenziati dal rilievo grafico in colore rosso) tipici dello stemma attribuito a Maria Luigia Duchessa di Parma, Piacenza e Guastalla (Fig.14).

Fig. 14 IRR 1700 nm relativo allo stemma anteriore. Il rilievo grafico in rosso evidenzia la presenza di elementi corrispondenti allo stemma di Maria Luigia

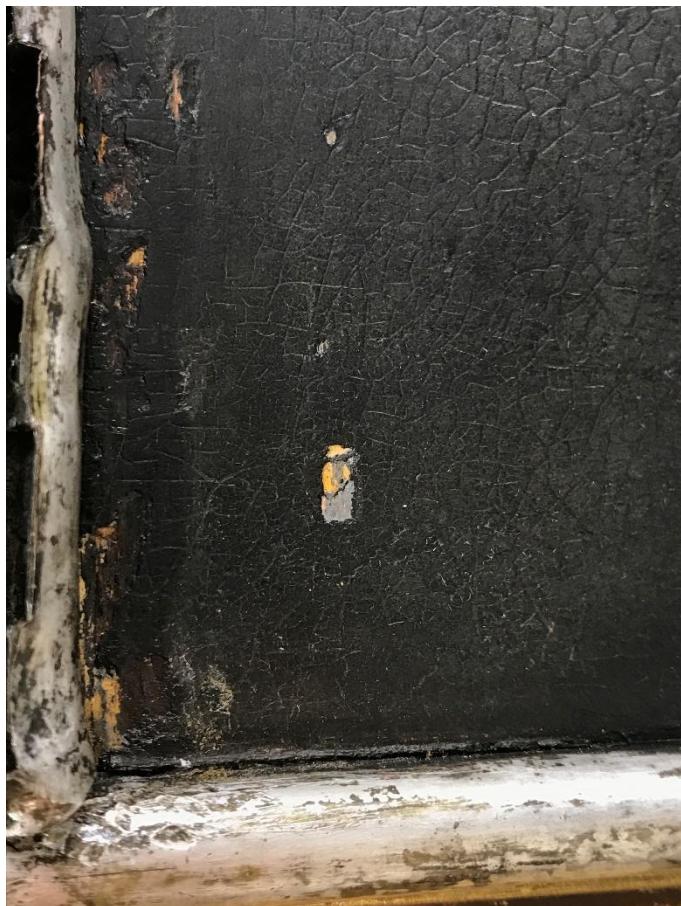
Fig.18 Dettaglio che evidenzia una lacuna dello strato nero che porta in luce il blu e la preparazione sottostante

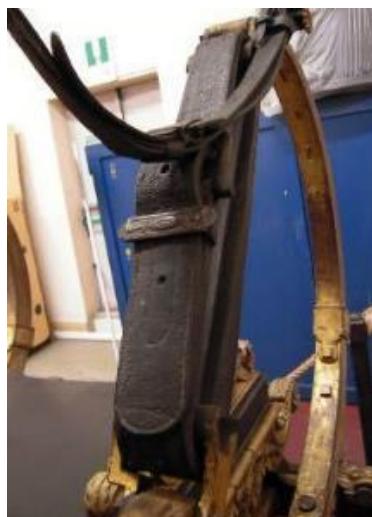
Fig.22. Una delle cinghie di sospensione, in cuoio

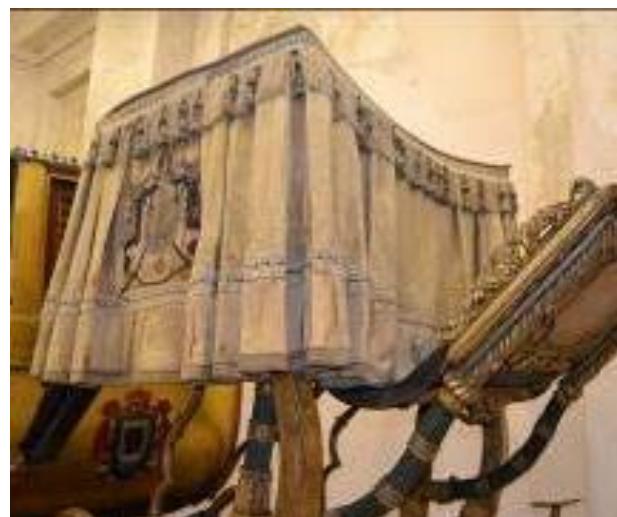
Fig.23. Gualdrappa color crema con stemmi e frange che copre la serpa

La grande gualdrappa posizionata sulla serpa del cocchiere era interessata da un complesso stato di conservazione. Le maggiori criticità risultavano già fissate dal precedente intervento di copertura in tulle finalizzato alla messa in sicurezza del velluto crema ma la progressione del degrado, agevolato anche dalle micro variazioni di tensione date dal restauro parziale già effettuato, hanno causato la formazione di nuovi e diffusi tagli del tessuto in direzione verticale (Fig.44). La ricca passamaneria costituita da frange e nappe in legno rivestite di seta mostrava un degrado sia della parte lignea (fori causati da attacco xilofago) che un avanzato decadimento molecolare dei filati serici, sfilacciati e lacunosi.

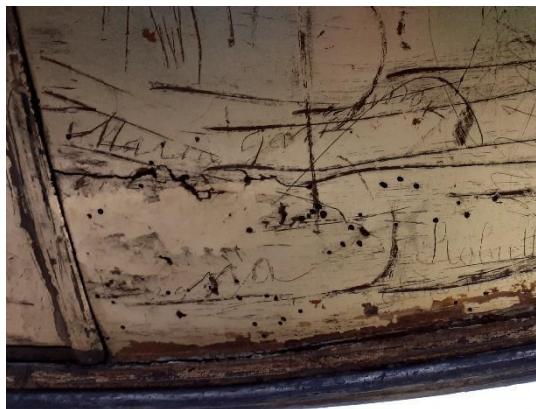
La struttura risultava solida e funzionale. Il supporto non era particolarmente compromesso nella sua materia e i maggiori danni erano imputabili alla presenza di fori di sfarfallamento sulla superficie a causa di una pregressa e massiccia aggressione da parte di insetti xilofagi. Zone particolarmente degradate a causa dell'attacco entomatico si ritrovavano in corrispondenza della cassa dove i pannelli di rivestimento, essendo molto sottili, avevano riportato le maggiori criticità: numerose cavitzazioni e gallerie a vista comportavano una sostanziale decoesione e indebolimento del supporto (Fig.26,27).

Fig.26 Particolare del degrado provocato dall'attacco entomatico

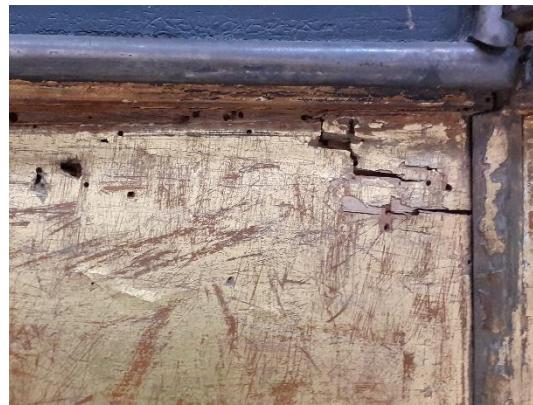
Fig.27 Dettaglio di una porzione particolarmente decoesa a causa delle gallerie provocate dall'azione degli insetti

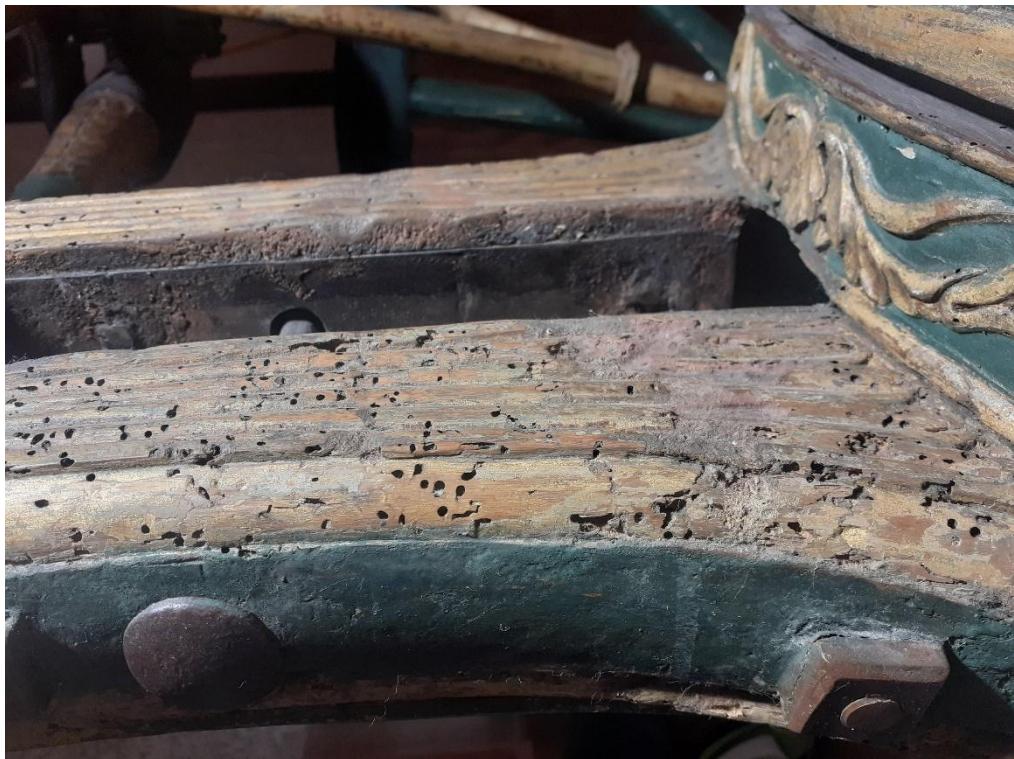
L'anomalia più evidente rilevata risultava la presenza di una rottura sulla predisposizione dell'attacco del traino del carro. Il sistema è formato da due traverse parallele su cui si innesta l'asta del traino mediante due fermi metallici. Queste due traverse riportavano una frattura evidente del materiale ligneo, probabilmente riconducibile all'utilizzo della carrozza e al massiccio attacco entomatico. Questo dato è confermato dalle informazioni storiche rintracciate relative alla dismissione del mezzo in seguito ad una rottura strutturale (Fig.28).

Fig. 28 Particolare delle traverse in cui è stata riscontrata una frattura e su cui è stato eseguito un intervento di rinforzo strutturale attraverso l'inserimento di barre metalliche

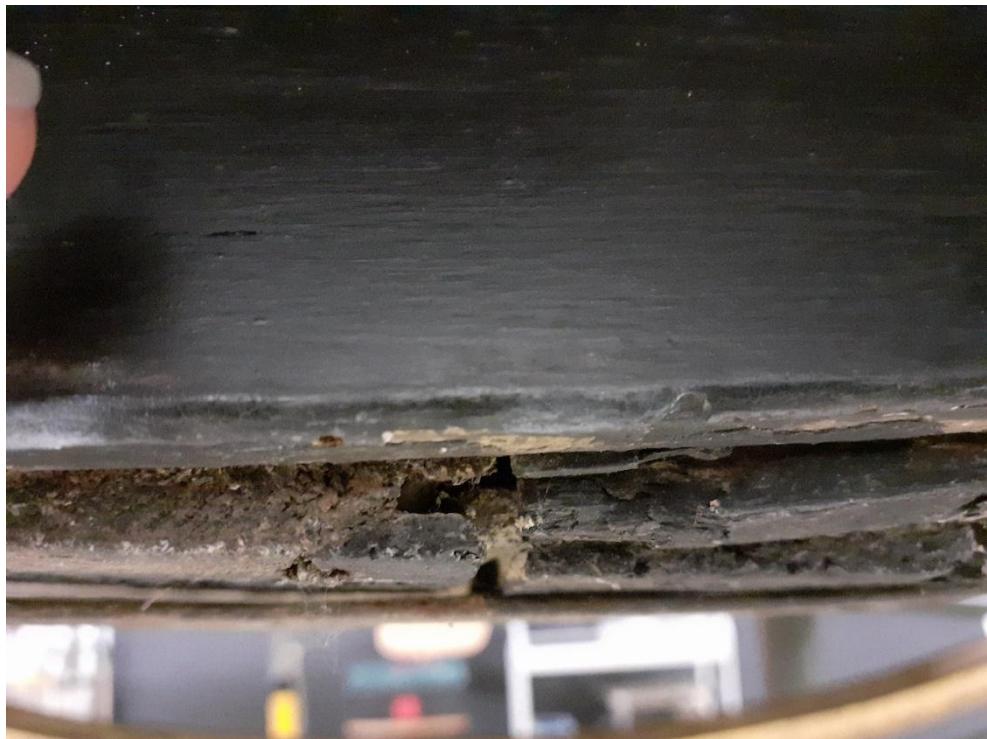
Sono state rilevate puntuali disgiunzioni degli incastri dente canale dell'assito del fondo della cassa. La problematica non inficiava comunque sulla stabilità complessiva dell'abitacolo (Fig.29).

Fig.29 Distanziamento del giunto del fondo della cassa

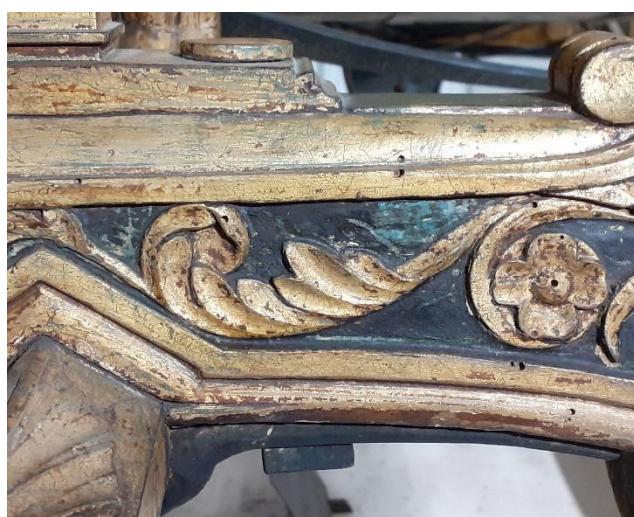
Molto più compromessa risultava la componente decorativa superficiale. Precedenti restauri estremamente invasivi e poco puntuali avevano causato una forte abrasione della pellicola pittorica negli sfondati di colore verde su cui è stata rimossa la campitura nera, ancora presente in residui diffusi su tutta la superficie laccata e in stesura filmogena e compatta rilevata in alcuni sottosquadri.

Fig.30 Particolare che evidenzia la presenza della stesura nera rimossa sommariamente

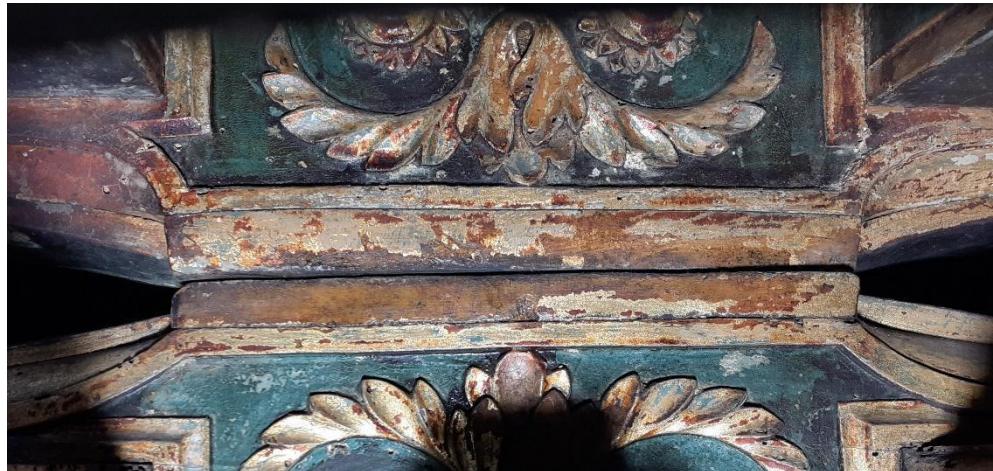
Sugli intagli dorati del treno si riscontrava la presenza di spessi depositi di vernice naturale di colore bruno rosso imputabile ad un intervento pregresso di patinatura delle superfici dorate. Durante una fase di restauro precedente la patinatura era stata sommariamente rimossa meccanicamente, come è emerso dalle tracce rilevate. L'intervento si è concentrato sulle zone a vista e più facilmente raggiungibili e ha risparmiato le parti più impervie da raggiungere, anche per lasciare testimonianza della stratigrafia complessa (Fig.31).

Fig.31 Rimozione approssimativa della vernice bruna rossa di patinatura della doratura

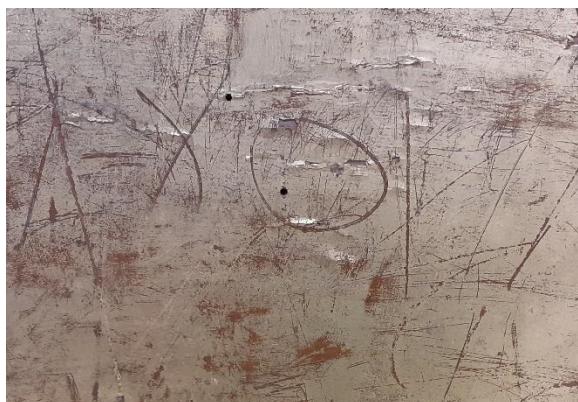
La cassa mostrava evidenti e diffuse problematiche concentrate in particolare nelle ampie porzioni dorate, che appaiono estremamente disomogenee. Sulla superficie si evidenziavano diversi sollevamenti che interessavano in egual modo sia la preparazione che gli strati soprastanti (Fig.32). Usura e abrasioni della lamina metallica, lacune estese in corrispondenza dei filetti metallici e importanti segni di vandalismo avevano compromesso la corretta leggibilità delle fiancate dorate (Fig.33).

Fig. 32 Sollevamenti della superficie decorativa

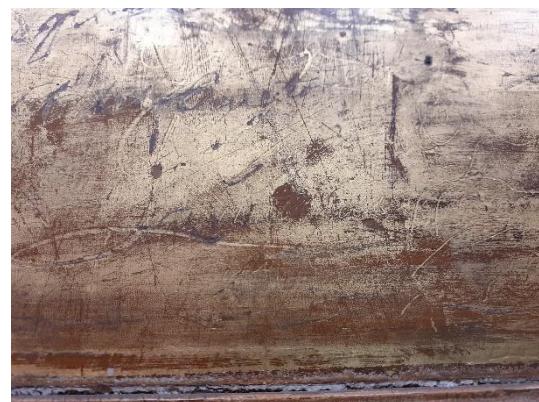
Fig.33 Abrasioni e graffi che insistono sulla lamina dorata

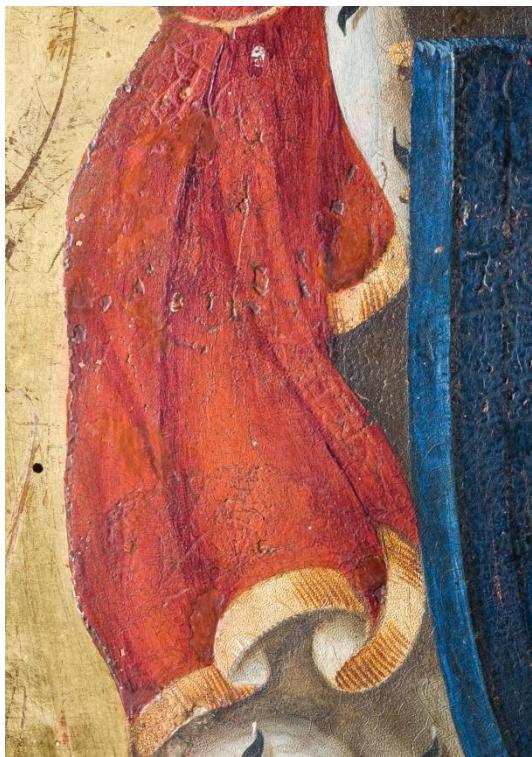
Un'analisi particolare si è concentrata sui quattro stemmi: la pellicola pittorica risultava molto lacunosa e soggetta a estesa ridipintura che ne aveva ricostruito quasi interamente la rappresentazione. Si sono rilevate alcune mancanze evidenziate dalla differenza di spessore, che sono state interessate da puntuali ritocchi (Fig.34), e alcune cadute di materiale pittorico che consentivano la vista della doratura sottostante (Fig.35).

Fig.34 Ritocchi realizzati direttamente in corrispondenza delle lacune

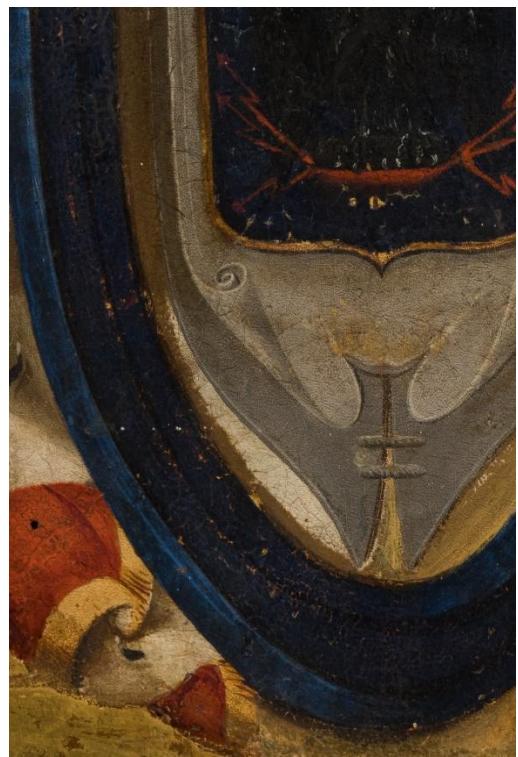
Fig.35 Puntuali mancanze di pellicola pittorica che portano in luce la doratura sottostante

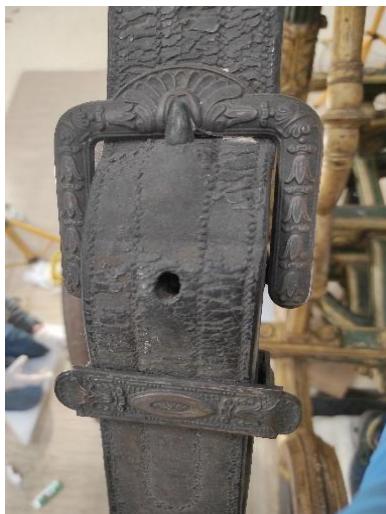
Gli elementi in lega di rame argentata presentavano lacune dell'argentatura, causate dall'uso. Ad esempio, sulle cinghie le parti più aggettanti del modellato erano evidenti perdite dell'argentatura dovute alla consunzione. La lega di rame che emerge al di sotto delle argentature presentava una patina naturale di colore rosso. Le lamine di argento e le argentature, invece, erano interessate dal fenomeno di solfurazione dell'argento, con formazione di una patina nera di spessore abbastanza uniforme, distribuita in maniera eterogenea sulla superficie (Fig.37).

Fig.37 elemento argentato con superficie fortemente solfurata

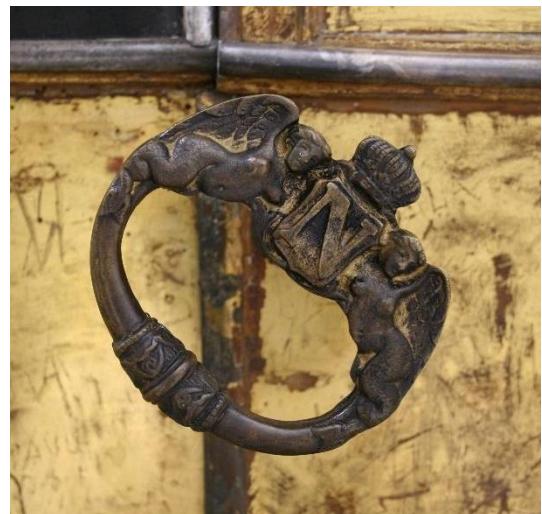
Fig.38 Maniglia in bronzo ossidata e con vaste lacune della doratura

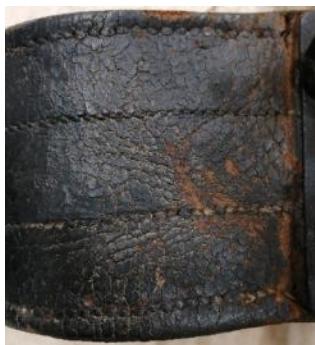
Fig.39 Abrasioni dello strato di grana del cuoio

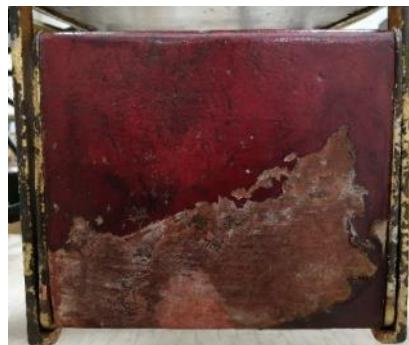
I cuoi e i tessili presentavano uno stato di conservazione mediocre. I cuoi erano irrigiditi e le superfici si caratterizzano per una notevole secchezza delle fibre, visibile nelle diffuse crettature e abrasioni dello strato della grana (Fig.39). Le cinghie di trasmissione posteriori risultavano fratturate. Il rivestimento in cuoio più usurato risultava essere quello delle scalette, in particolare nelle parti a contatto e stretta compresenza con il metallo, su cui si notano deformazioni, pieghe, sollevamenti e lacune anche estese della superficie (Fig.40). La copertura superiore esterna dell'abitacolo, caratterizzata da maggiore compattezza e rigidità, più esposta alle variazioni esterne, presentava fratture e lacune localizzate in particolare sul perimetro della superficie, nelle vicinanze del profilo decorativo con successione di palmette (Fig.41).

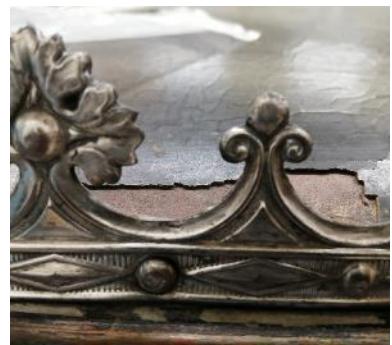
Fig.40 Grave mancanza di cuoio rosso sul gradino della scaletta del lato sinistro

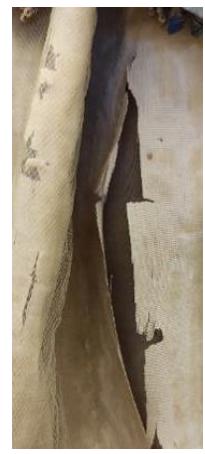
Per i tessili si è registrata una condizione relativamente stabile in ragione dell'esteso intervento precedente di consolidamento. Per quanto riguarda il rivestimento interno dell'abitacolo il velluto di seta dei divanetti il problema più evidente era rappresentato da un consistente deposito particellare, ma dal punto di vista dell'integrità materica non si sono rilevate mancanze di tessuto (Fig.42). I problemi principali riguardano lo sportello destro dove l'ultimo intervento di restauro su supporti locali non si ritiene più stabile e non assolvendo alla sua funzione di supporto delle parti deteriorate. Si è rilevato inoltre un disaccordo cromatico tra la nuance dei supporti e la cromia del velluto originale (Fig.43).

Fig.43 Evidenza della distanza cromatica tra l'originale e il supporto di restauro

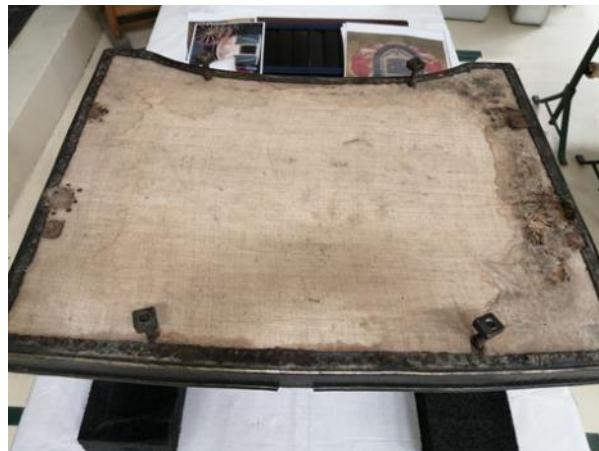
incoerente e biologica, gore e, come nel caso della fodera del banco posteriore dei valletti, lacune dovute al sistema di montaggio dell'elemento e di vincolo di questo alla struttura principale della berlina (Fig.45).

Fig.45 Fodera in tela di lino della postazione posteriore

La tela di fodera della seduta di postazione posteriore dei valletti è stata pulita, riordinata e coperta con una porzione di tela di lino nuova, selezionata con densità intreccio e cromia simile all'originale. In questo modo è stato possibile bloccare la fuoriuscita del materiale di imbottitura seguita alla lacerazione della tela originale. Il supporto in lino nuovo è stato profilato in base alla dimensione dell'area da coprire, posizionato temporaneamente con degli spilli e infine cucito con filato di cotone beige mediante punto filza eseguito su tutto il perimetro (Fig.92,93).

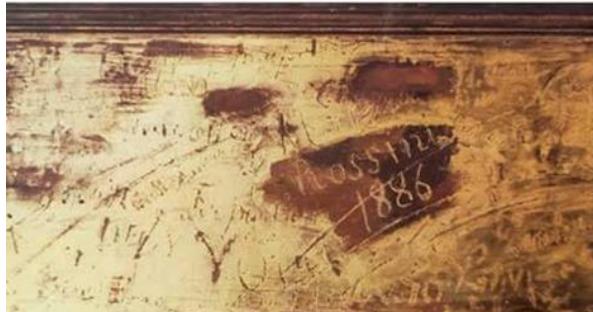
cui si attaccano le tirelle dei timonieri, al centro, era tagliata di netto. Per ovviare al problema è stato innestato un meccanismo di ferro che, avvitato su sé stesso, andava a ricongiungere le due parti. Per quanto riguarda le superfici dorate della cassa che riportavano numerose incisioni e scritte vandaliche sono state integrate con foglia oro (Fig.46,47).

Fig. 46 particolare precedente al restauro del 1998 che riporta consistenti abrasioni della lamina metallica

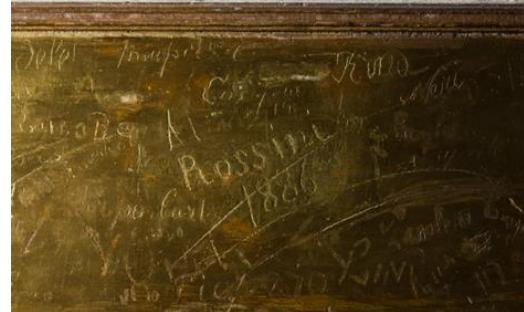
Fig.47 medesimo particolare prima dell'attuale restauro che evidenzia la ripresa della doratura

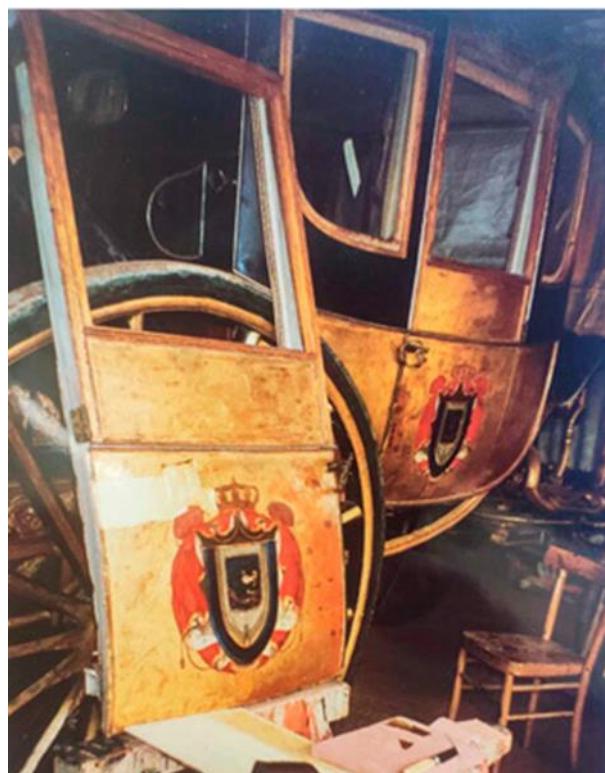
Entrambe le porte sono state smontate per ritoccare gli stemmi dipinti come pure le otto vetrature dai relativi telai di legno foderati in velluto. Infine su tutte le superfici è stato steso un protettivo (Fig.48).

Fig.48 foto relativa all'intervento del 1998 che riporta la rimozione di una portiera per l'integrazione della foglia metallica e il ritocco dello stemma

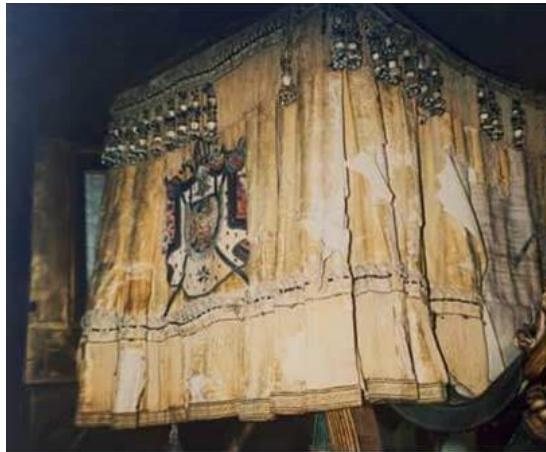
Fig.49 Particolare della gualdrappa prima del restauro del 1998 che evidenzia le lacerazioni del tessuto

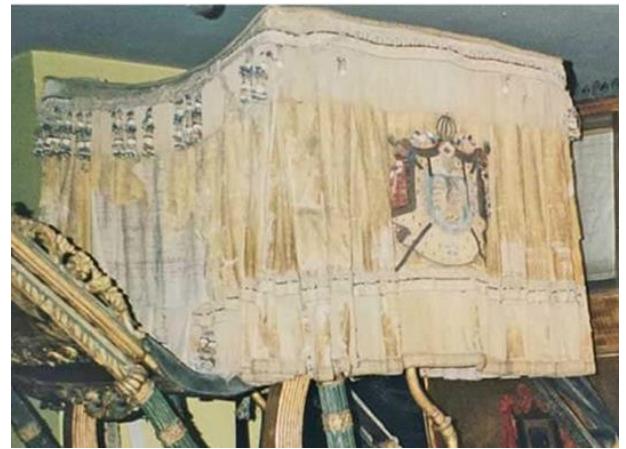
Fig. 50 Particolare della gualdrappa prima del restauro del 1998 che riporta una consistente lacuna in corrispondenza del fronte

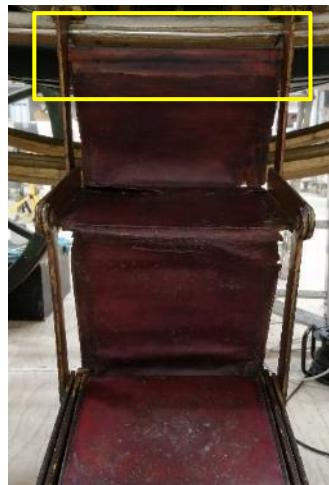
Fig.51 Scaletta del lato sinistro della carrozza

Bonaparte. Le scalette in cuoio rosso marocchino sono state riprese mediante applicazione di strisce e supporti in cuoio che, però ad oggi, appaiono cromaticamente alterati e non più in armonia con il materiale originale. In particolare, sul lato destro, in corrispondenza del punto di attacco del cuoio con la soglia di ingresso della cassa, si rileva la presenza di un intervento precedente finalizzato al posizionamento di una porzione distaccata (Fig. 51, 52).

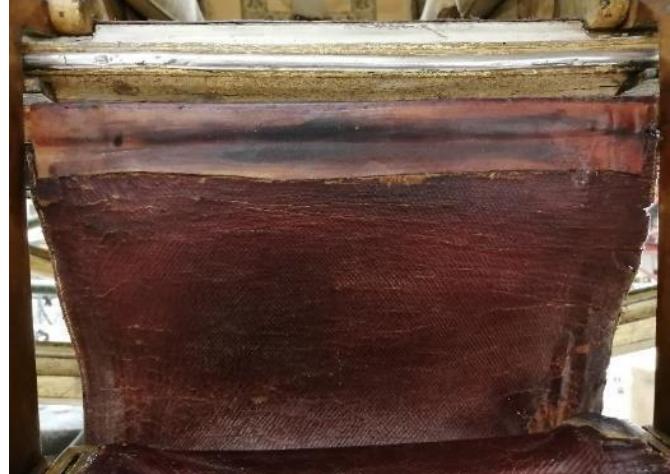
Fig.52 Particolare di un intervento precedente con applicazione della striscia di cuoio nuovo

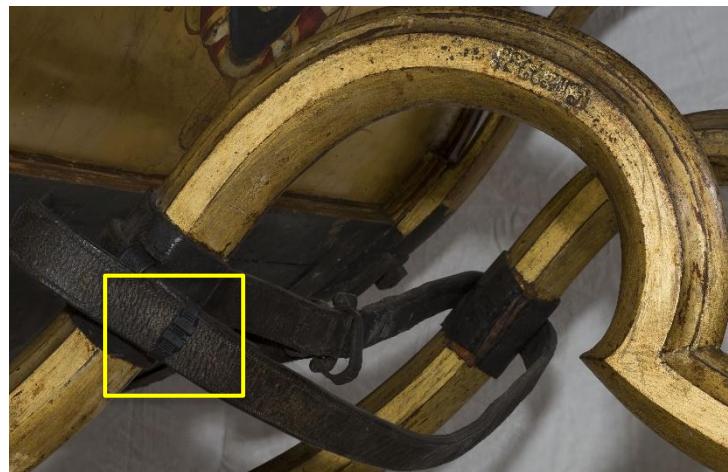
Fig.53 Fascetta ferma cavo in plastica nera che blocca la cinghia posteriore

estremità, è la causa degli schiacciamenti, deformazioni e abrasioni di una superficie naturalmente degradata. Al fine di evitare cadute improvvise delle parti lacerate delle cinghie, prima di rimuovere le fascette sono state applicati nuovi segmenti di cuoio fissati alle due estremità con saldi punti di cucitura. In seguito, i ferma cavo in plastica nera sono stati rimossi con una tenaglia (Fig.80,81).

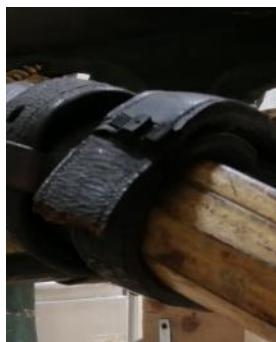
Altri interventi si trovano sulle cinghie di trasmissione: le fratture e mancanze delle cinghie sono state ricollegate mediante interventi precedenti di diversa tipologia. Si individuano, in particolare nella parte posteriore della carrozza, parziali sostituzioni delle cinghie e interventi più approssimativi e non idonei, come l'applicazione di una fascetta ferma cavo in platica nera (Fig.53).

Fig.54 Particolare della fascetta in plastica che blocca una cinghia lacerata

Le spesse cinghie di sospensione e trazione posizionate nella parte inferiore del veicolo sono state oggetto di un intervento di generale messa in sicurezza. A seguito della pulitura sono stati individuati e rimossi gli interventi precedenti eseguiti con fascette ferma cavo in plastica neri (Fig.79). Questo materiale, non idoneo alla conservazione del cuoio poiché molto rigido e piuttosto tagliente alle

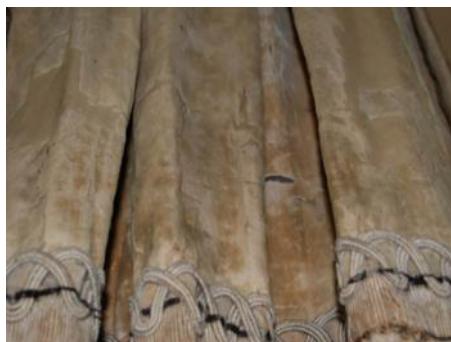
Ad una prima analisi visiva condotta già durante il sopralluogo, la gualdrappa della serpa risultava interessata da un intervento più complesso di quello descritto nella relazione Moirano. L'intervento sembra essere stato effettuato con tecnica "mista" ovvero ad adesione (supporti trattati con resine verosimilmente termoplastiche) e poi con copertura delle aree più abrase del velluto con tulle. Le condizioni conservative dei tessuti in origine lacunosi, pertanto, risultano stabilizzate da un intervento su supporti locali non più reversibile, soprattutto per le parti tessili della gualdrappa trattate ad adesione e poi a cucito (Fig. 54,55,56).

Fig.55 Particolare dell'intervento precedente di consolidamento eseguito sulla gualdrappa

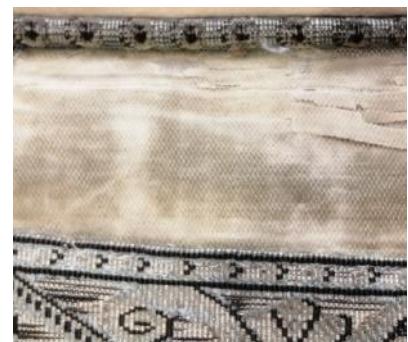
Fig.56 Precedente intervento di copertura del velluto con tulle

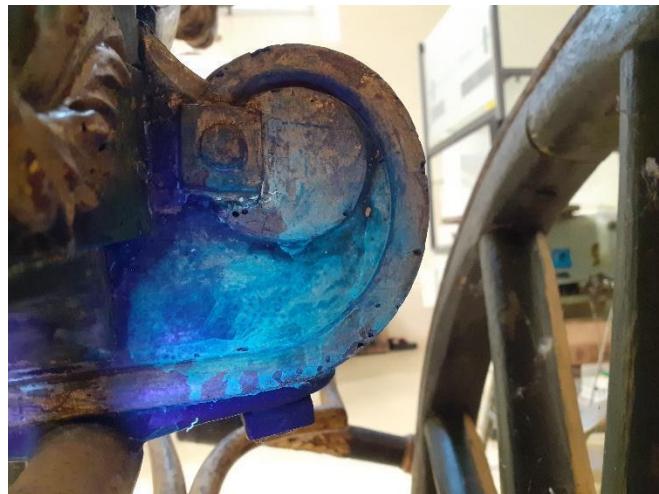
Fig.58 Particolare della ripresa in luce ultravioletta che evidenzia la presenza di gocciolature e percolamenti imputabili alla stesura di una finitura di natura sintetica riconducibile ad un restauro pregresso (foto acquisita durante le fasi di intervento).

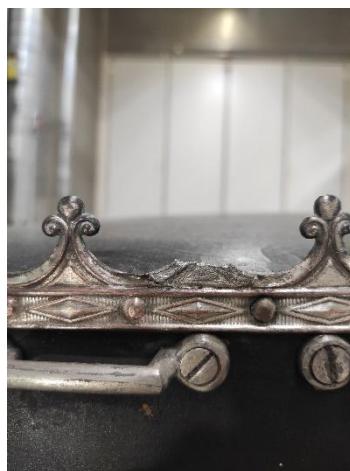
Fig. 74 Elemento mancante nel coronamento dell'imperiale

Le lacune della cornice decorativa superiore e la mancanza di uno degli elementi a fiore sono state risarcite con integrazioni e rifacimenti realizzati in resina epossidica. Dapprima sono stati realizzati calchi in silicone colabile e plasmabile degli elementi da riprodurre. Dentro ai calchi è stata colata la resina epossidica EPO 150, miscelata a polveri metalliche argentate. Le integrazioni sono state argentate con foglia d'argento applicata a missione e poi ritoccate con una soluzione di resina acrilica (Paraloid B44 al 10% in acetone) miscelata a pigmenti. Infine, le integrazioni sono state fissate con resina epossidica UHU Plus Endfest 90 min (Fig.74,75).

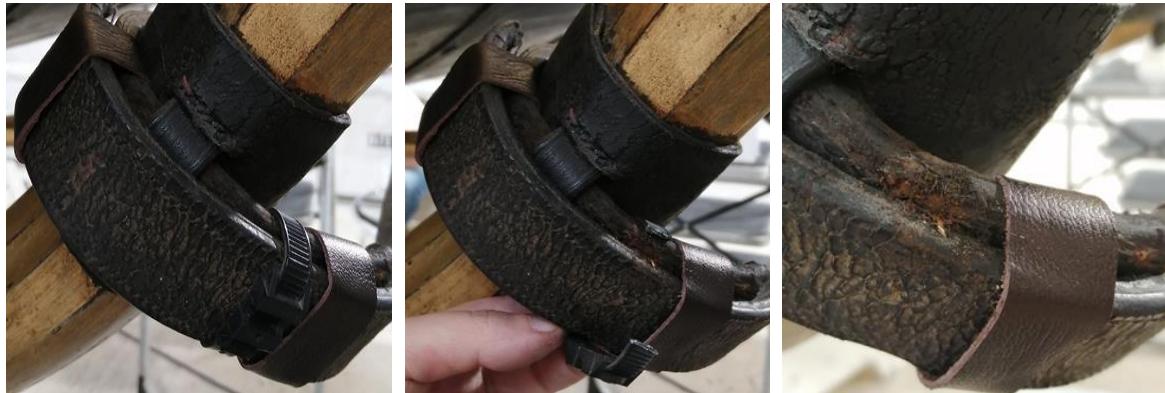
Fig.79 Fascette in cuoio nuovo e fermacavo in plastica.

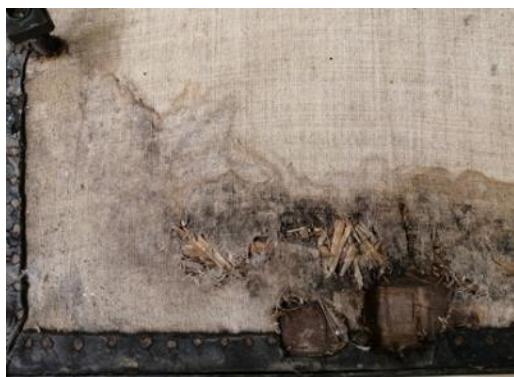
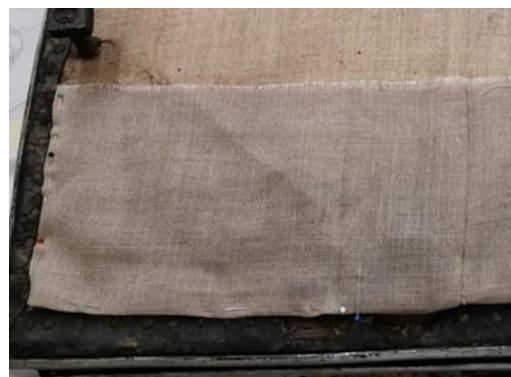
Fig.92, 93 Prima e dopo il riordino e il consolidamento dell'area lacerata della fodera in tela di lino della seduta dei valletti.

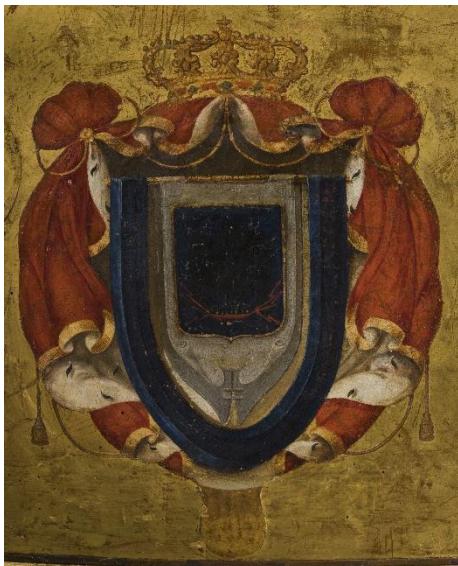
Riflettografia infrarossa 1700 nm dello stemma sul retro

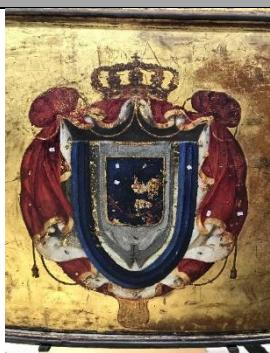
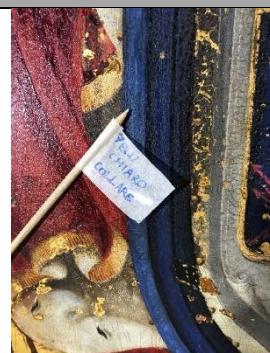
Campione 7. Portiera destra-stemma-prelievo del blu chiaro drappo (sopra collare)-stratigrafia parziale- individuare la composizione del colore blu ed eventuali strati sottostanti

Analisi FTIR dello strato superficiale blu

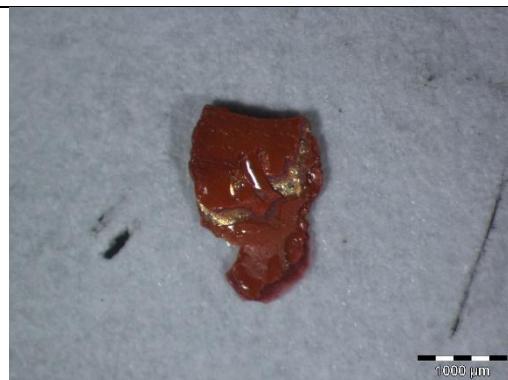
Campione 10. Fronte-stemma-prelievo del rosso del drappeggio-ritocco pittorico-stratigrafia parziale-individuare la composizione del colore ed eventuali strati sottostanti

<p>Immagine SEM</p>	<p>Strato 1: organico Strato 2 rosso: minio/biacca e vermiglione Strato 3 violaceo: lacca rossa, biacca/minio, vermiglione Strato 4: strato organico Strato 5 arancione: biacca terre Strato 6: lamina d'oro Strato 7 bianco: biacca Strato 8: organico Strato 9 rosso: minio/biacca e vermiglione Strato 10 rosso: minio/biacca e vermiglione Strato 11: organico Strato 12 rosso: terre e lacca rossa</p>
--	---	---

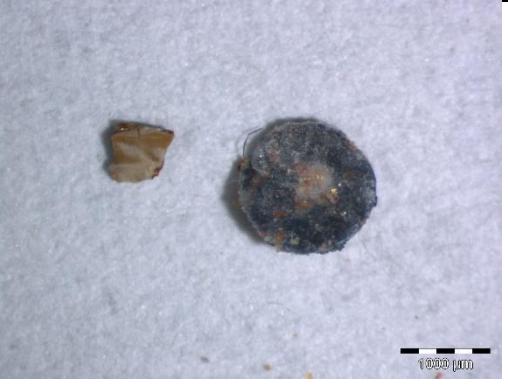
<p>Campione 21. Portiera destra-stemma-prelievo del colore del drappo (sopra al collare)-stratigrafia completa-individuare la costituzione degli strati sottostanti</p>

<p>Strato 1: organico Strato 2 bianco: biacca (più strati) Strato 3: organico Strato 4 rosso: biacca e terre Strato 5 lamina d'oro Strato 6 rosso: biacca e terre Strato 7: organico Strato 8 rosso: vermiculite, terre e biacca Strato 9 blu: biacca e oltremare Strato 10: blu Strato 11: organico</p>
---	--

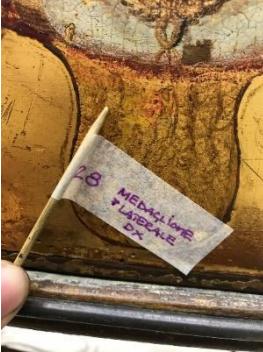
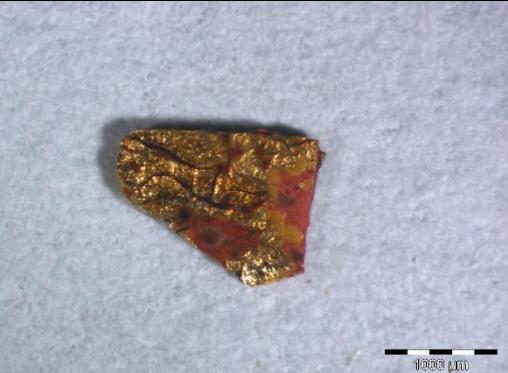
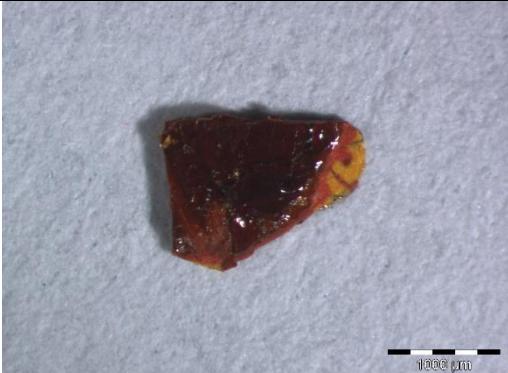
Campione 28. Portiera destra-stemma- prelievo doratura del medaglione-stratigrafia completa-individuare gli strati costitutivi

Immagine SEM	<p>Strato 1: organico Strato 2: organico Strato 3 rosso: vermiclione, biacca, terre Strato 4 rosso: vermiclione Strato 5 giallo: terre e giallo cromo (cromato di piombo) Strato 6: lamina d'oro Strato 7: organico Sporco Strato 8: organico</p>

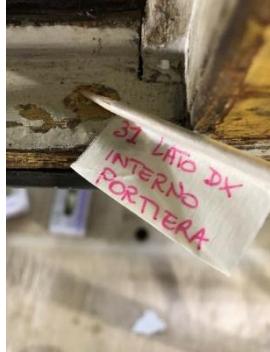
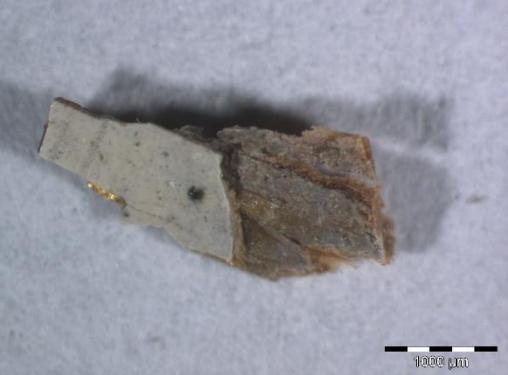
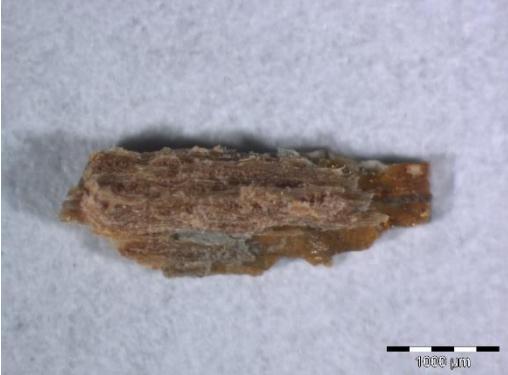
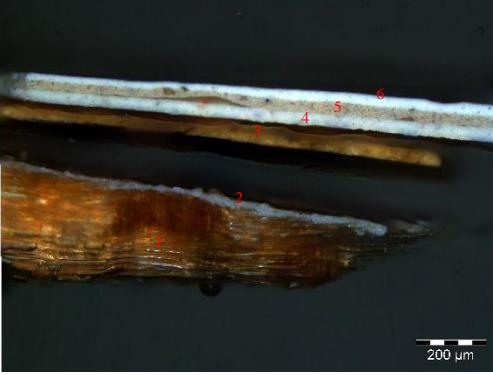
Campione 31. Lato destro-interno portiera bordo inferiore-prelievo del bianco-stratigrafia completa-individuare composizione del colore e strati sottostanti

<p>Strato 1: legno Strato 2 bianco: biacca Strato 3: organico Strat 4 bianco: biacca Strato 5 giallino: carbonato di calcio, terre, solfato di bario, bianco di zinco Strato 6 bianco: solfati di bario, bianco di zinco, carbonato di calcio</p>
Immagine SEM

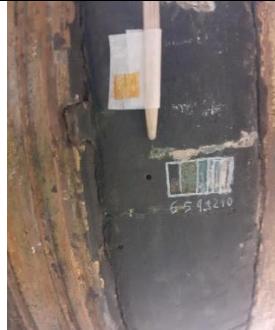
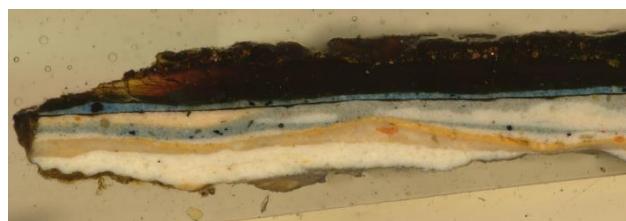
Campione 42. telaio anteriore centrale, su foglietta dorata , prelievo stratigrafico e selettivo nel tassello  
stratigrafico: 1 prelievo selettivo strato 4: resina rossa

olio e biacca

olio, biacca, blu di Prussia, silicati (terre), carbossilati

olio e/o resina naturale, biacca, carbossilati, ossalati

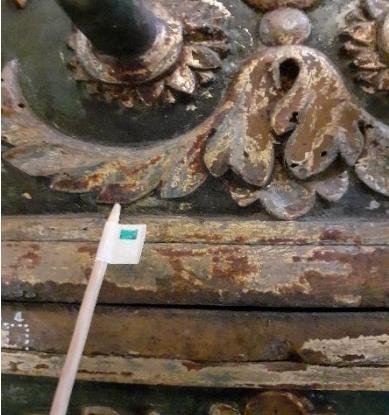
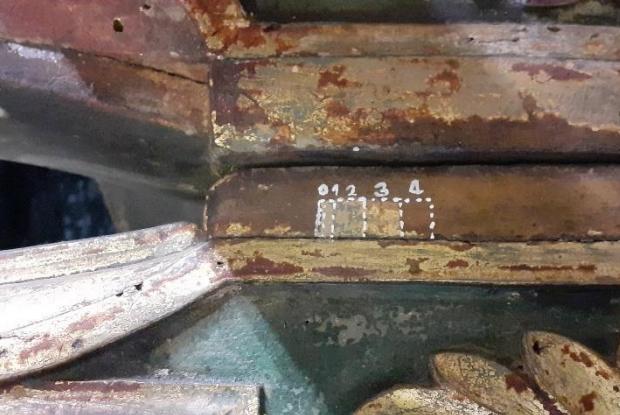
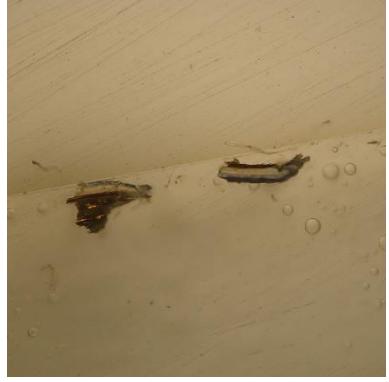
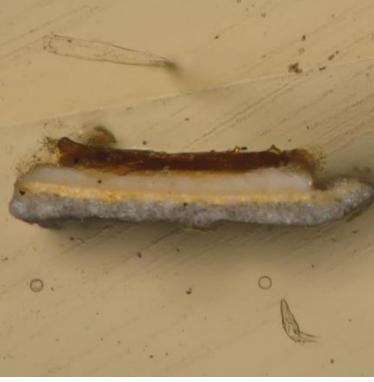
Campione 43. telaio anteriore centrale, su foglietta dorata , prelievo stratigrafico e selettivo nel tassello stratigrafico: 1 prelievo selettivo strato 4: resina rossa

Immagine al microscopio ottico luce VIS	Immagine al microscopio ottico luce VIS
Analisi FTIR	
Strato 1 resina rossa
