**NICHELINO (TO), PALAZZINA DI CACCIA DI STUPINIGI  
JEAN-ERNEST-AUGUSTE GETTING  
BERLINA DI GALA NAPOLEONICA, 1805-1810**

<b>Codice di commessa</b>	87 AL 2020
<b>Luogo di conservazione</b>	Palazzina di Caccia di Stupinigi, depositi
<b>Oggetto</b>	Carrozza
<b>Titolo</b>	Berlina di Gala napoleonica
<b>Datazione</b>	1805-10
<b>Autore</b>	Jean-Ernest-Auguste Getting (1766-1846)
<b>Materia e tecnica</b>	legno scolpito, dipinto, dorato ferro lavorato, dorato cuoio e tessuto vetro
<b>Misure</b>	210 x 370 x 180 cm circa
<b>Stemmi, emblemi, marchi</b>	Marchio del carrozziere "Getting" riportato sugli elementi metallici del treno. Cifra "N.J" riportata sotto il sedile del passeggero e sulla parte inferiore del carro
<b>Proprietà</b>	Fondazione Ordine Mauriziano

## **1. SINTESI DELL’INTERVENTO**

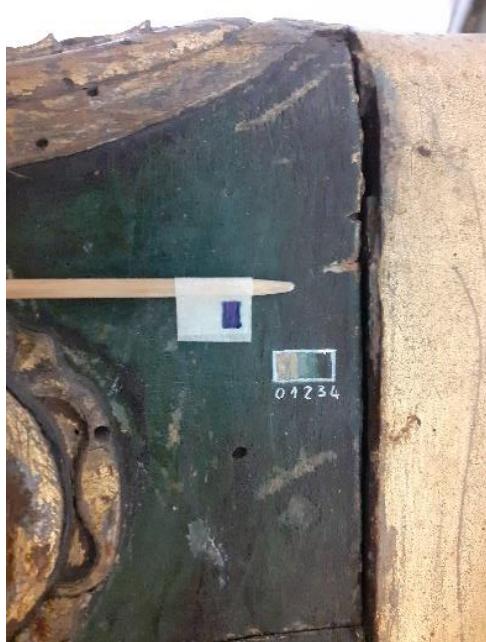
Campione 44. stratigrafico traversa lato destro su cromia , prelievo stratigrafico e selettivi nel tessello stratigrafico:  
strato 1: preparazione, strato 2: ceruleo/verde, strato 4: resina

olio, biacca, caolino (terre) carbossilati

olio, biacca, caolino (terre), blu di Prussia, carbossilati, ossalati
