SCRIVANIA CON ALZATA

F. BOLGIÈ

LEGNO INTAGLIATO, DORATO E POLICROMO

**ANALISI DI FLUORESCENZA DI RAGGI X
(XRF)**

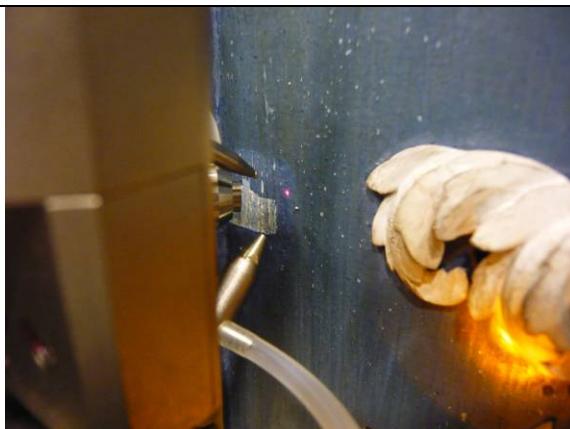
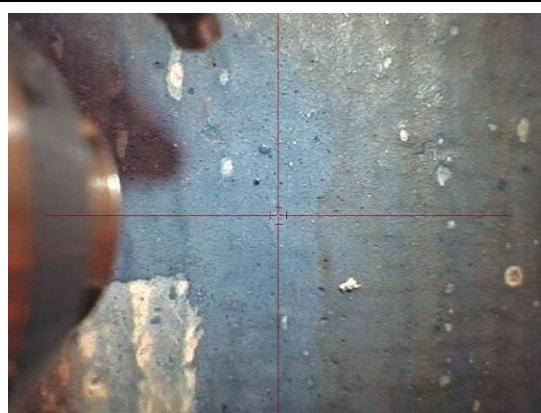
N°: 2

PUNTO DI ANALISI: Campitura blu senza finitura

Pb (6240), Cu (2205), Fe (270), Ca (120), K (Tr), Al (Tr)

Pigmento a base di biacca e azzurrite. Sebbene i conteggi del ferro non siano elevati, non si esclude la presenza di blu di Prussia.

La motivazione di questa apparente incongruenza è probabilmente dovuta a due fattori. Il primo è che l'elevato potere coprente del blu di Prussia, che si traduce in una sua limitata presenza nella campitura, non ne permette una chiara identificazione (la sua presenza è tuttavia confermata dagli spettri FTIR). La seconda motivazione risiede nel fatto che probabilmente durante l'apertura del tassello è stata rimossa anche parte della stesura azzurra a base di rame (strato 2), fatto che si è tradotto in una minore presenza di tale pigmento nella campitura e una conseguente riduzione nei conteggi di rame, cosa che non si verifica invece sul punto di esame 2 dove vengono analizzati, dato il potere penetrante dei raggi X, tutti gli strati.

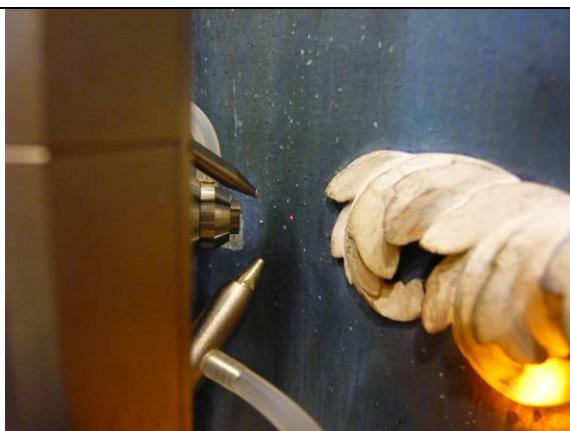
**PUNTO DI ANALISI: Campitura blu con finitura****N°: 3****Generale**

Pb (5695), Cu (1900), Fe (265), Ca (35), K (Tr)

Non si evidenziano differenze con il punto 2.

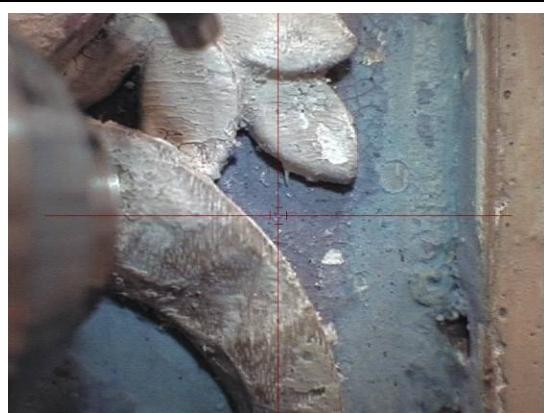
N°: 5

PUNTO DI ANALISI: Lesena laterale, campitura viola

Pb (1995), Ca (80), Hg (Tr), Zn (Tr), Fe (Tr)

Presenza certa solo del pigmento bianco (biacca). Non si esclude che le tracce di ferro (blu di Prussia) e mercurio (cinabro) unite al pigmento bianco diano la campitura in esame.

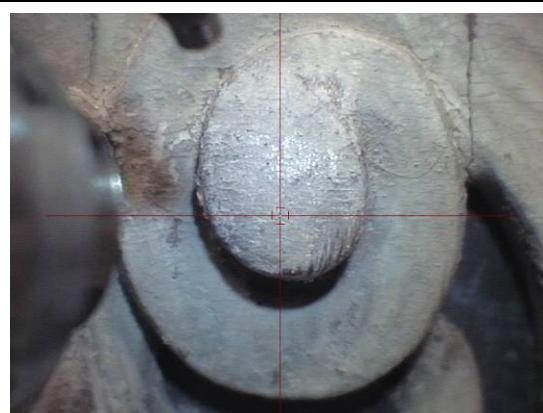
**PUNTO DI ANALISI: Lesena laterale, intagli, campitura bianca****N°: 7** **GENERALE**

Pb (6405), Ca (160), Fe (65), Si (Tr), Ti, Ba

Bianco di piombo unito a pigmenti bianchi moderni a base di titanio e bario.

Si evidenziano tracce di interventi recenti, soprattutto nei bianchi.

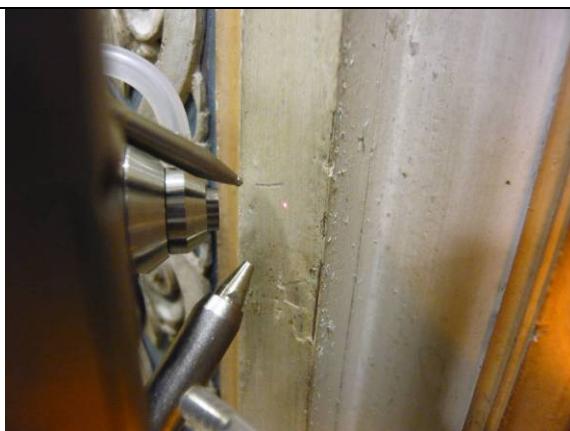
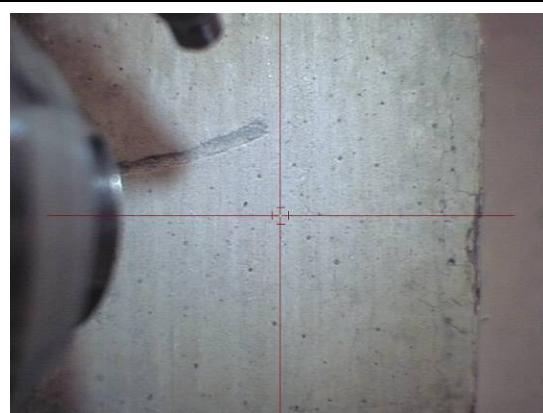
N°: 8

PUNTO DI ANALISI: Lesena laterale, listello, campitura bianca

Pb (6010), Ca (1340), Zn (150), Ti (75), Cu (Tr), Fe (Tr)

Bianco di piombo. Tracce di bianco di titanio e zinco.

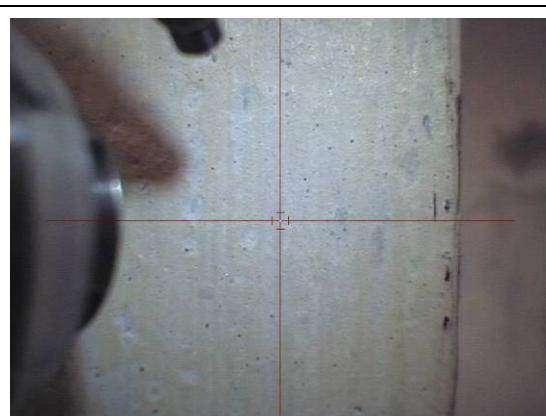
N°: 9

PUNTO DI ANALISI: Lesena laterale, listello, tassello, campitura bianca

Pb (5675), Ca (1095), Zn (40), Cu (Tr), Fe (Tr)

Bianco di piombo.

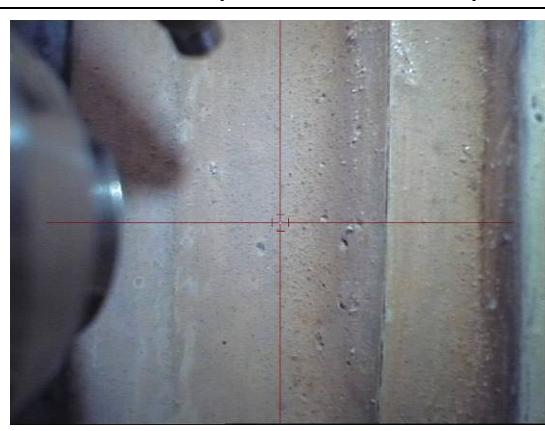
**PUNTO DI ANALISI: Lesena laterale, listello, tassello, campitura gialla****N°: 10****Generale**

Pb (3965), Ca (2385), Fe (1335), Si (180), Hg (110), K (80), Al (Tr)

Bianco di piombo, terra e tracce di cinabro.

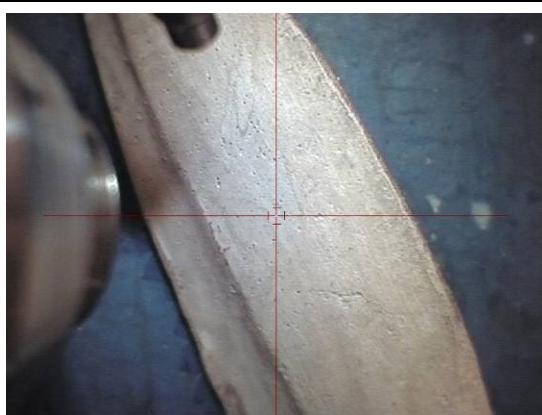
N°: 11

PUNTO DI ANALISI: Intagli, campitura bianca

Pb (6515), Ca (100), Fe (Tr), Mn (Tr), Ti (Tr)

Bianco di piombo. Tracce di bianco di titanio.

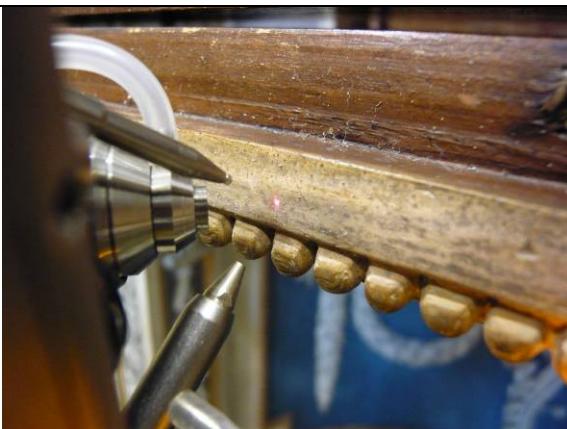
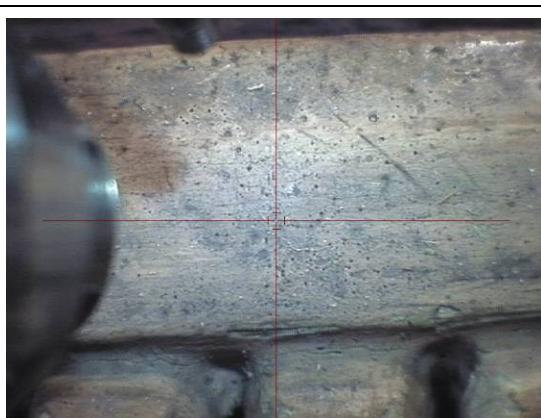
N°: 12

PUNTO DI ANALISI: Bordo della ribalta, campitura arancione

Pb (5160), Ca (3440), Fe (380), Hg (195), Si (55), K (50), Cu (35)

Bianco di piombo, terra e tracce di cinabro.

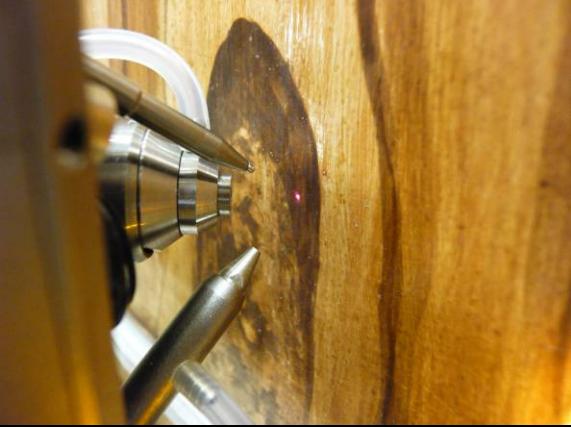
PUNTO DI ANALISI: Anta sinistra, interno, campitura marrone		N°: 14
GENERALE	PARTICOLARE (videocamera XRF)

CONDIZIONI OPERATIVE	Emax 30 keV, Corrente 1.3 mA, Tempo di acquisizione 60 s, Collimatore 1.5 mm, Flusso di Elio	
ELEMENTI IDENTIFICATI	Pb (3800), Fe (2355), Ca (1320), Hg (60), Si (35), Cu (Tr), Mn (Tr), K (Tr)	
INTERPRETAZIONE DEI RISULTATI	Bianco di piombo, terra e tracce di cinabro.
