Alzata
Scala 1:5

STATO DI CONSERVAZIONE

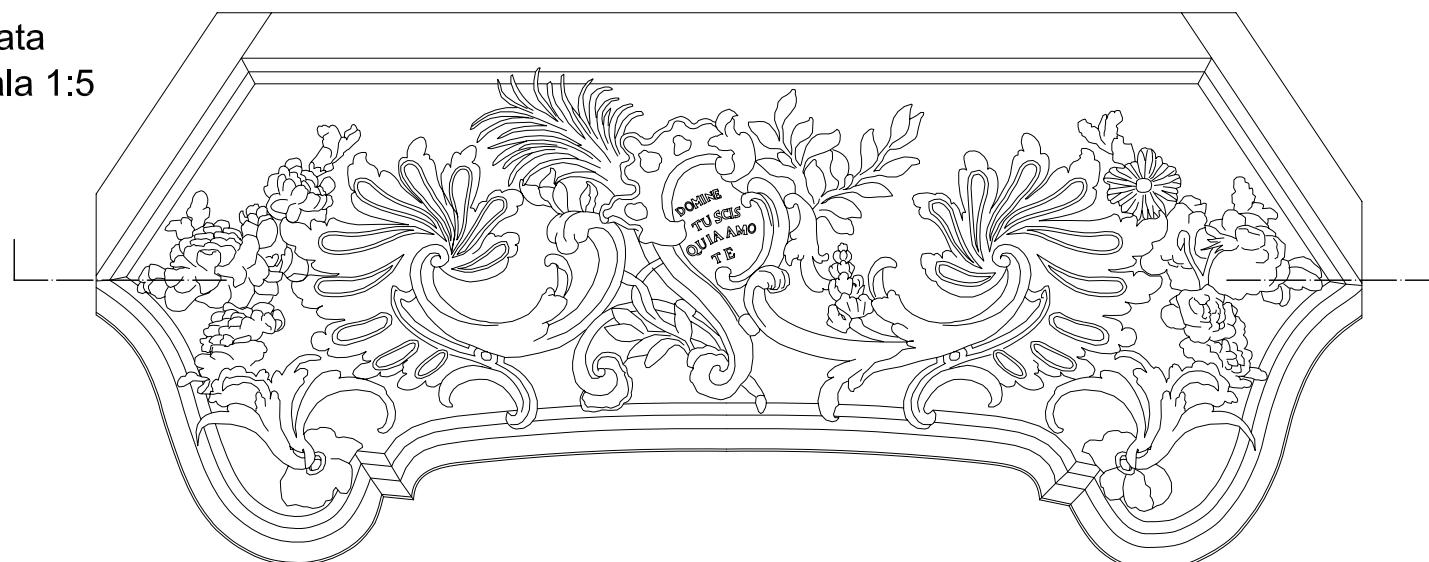
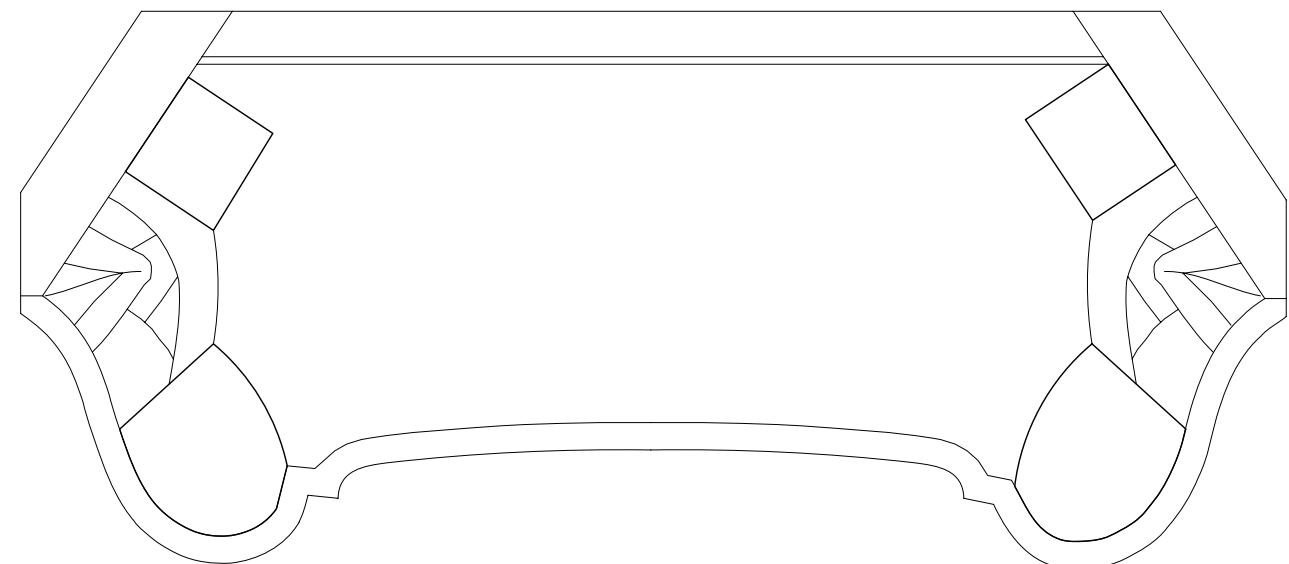
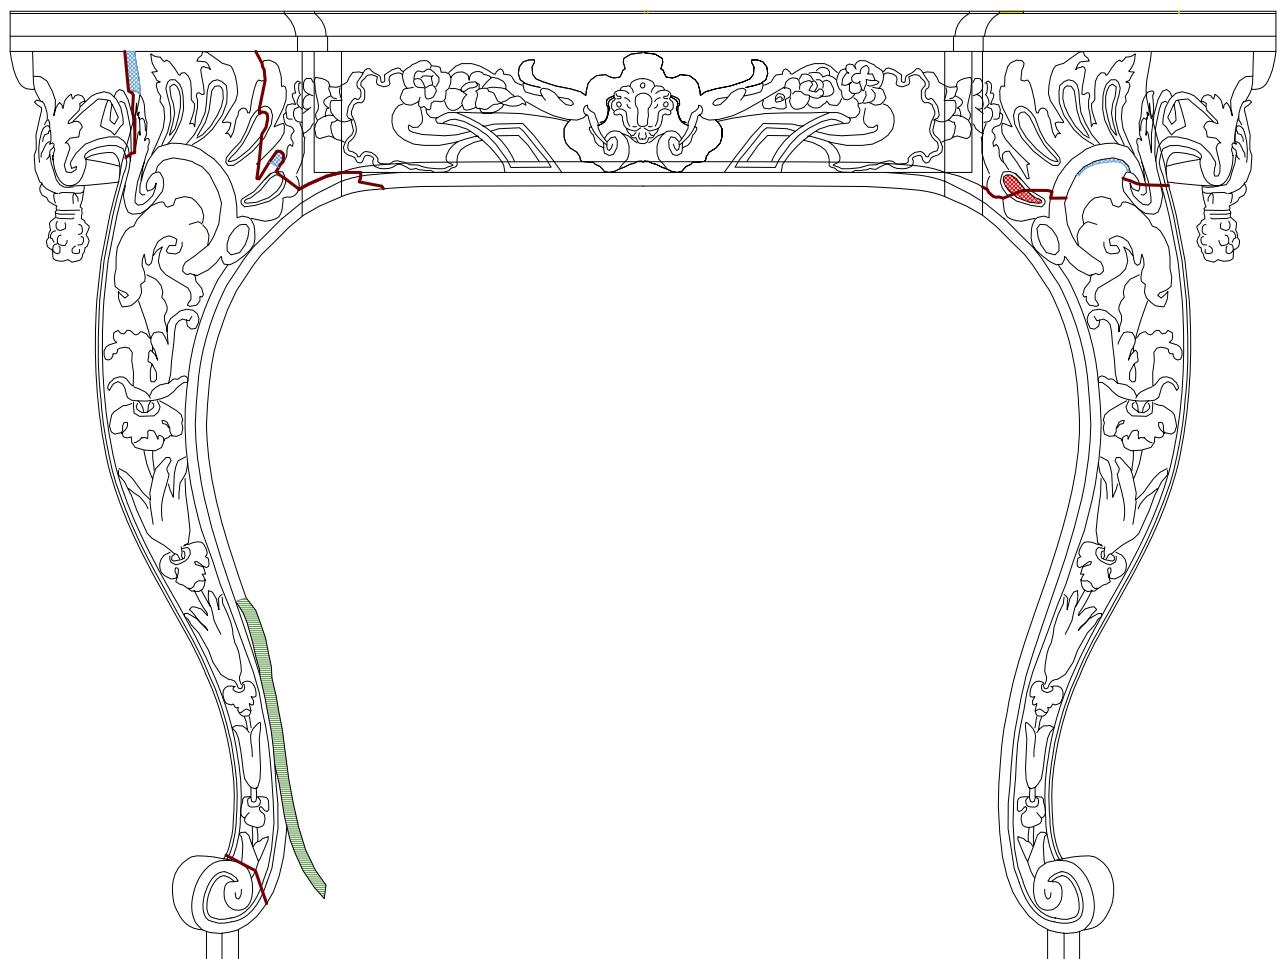
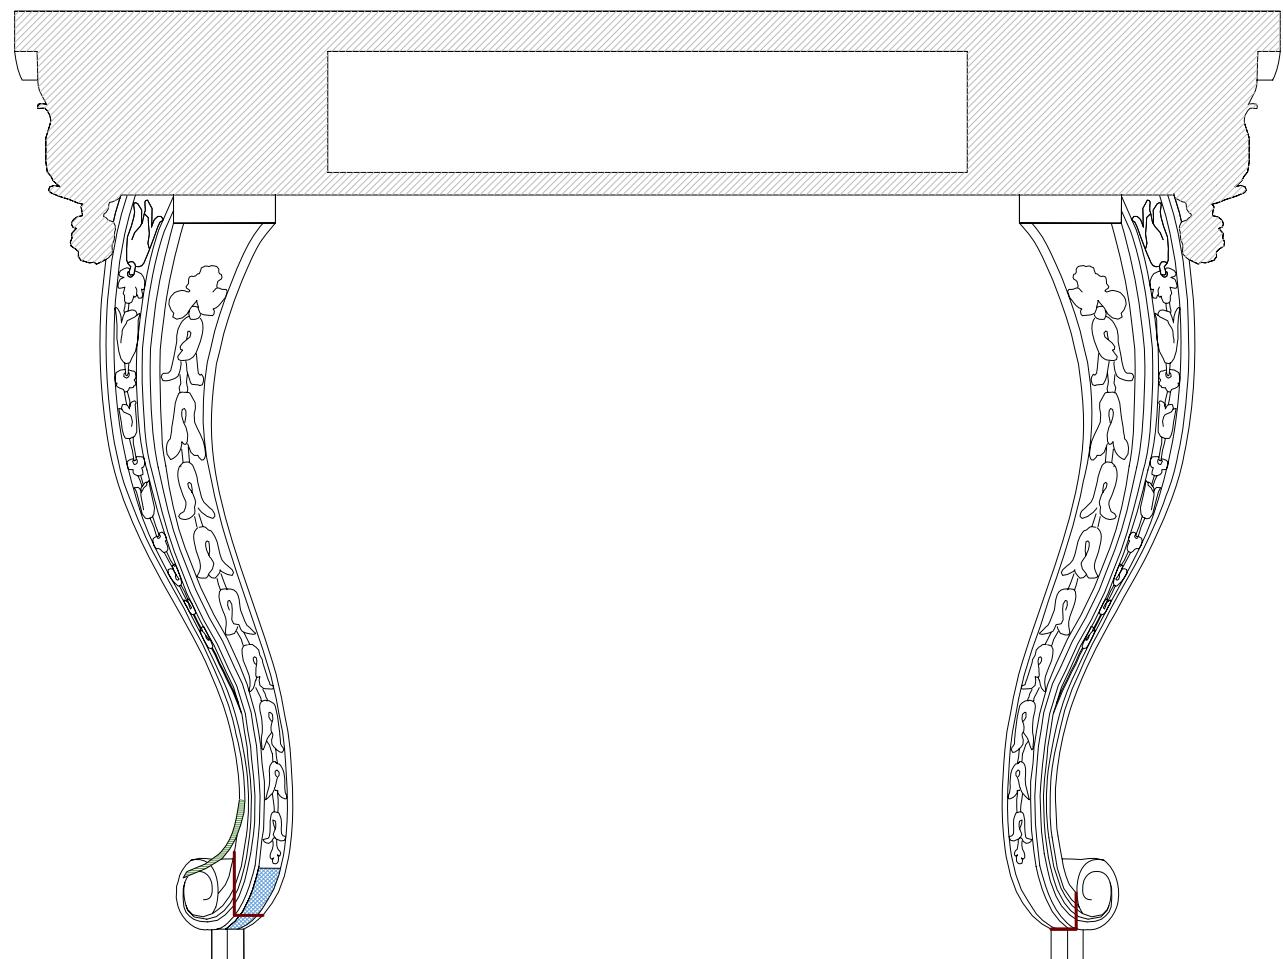
Frattura

Sollevamento tarsia in ottone

Tracce di carta di color rosso
sotto scaglie di tartaruga

Tracce di carta di color azzurro
sotto scaglie di tartaruga
