# 1 Experimentelle Untersuchungen

## 1.2 Bauteilversuche

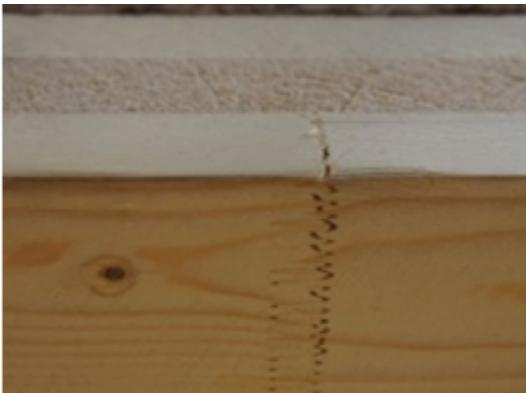
Das erste Versagen wurde bei einer Last von 58 kN festgestellt. Unter  $F_A$  brach eine Keilzinkung der Brettsperrholzplatte. In Abbildung ?? ist der Schaden am Bauteil dargestellt. Im Diagramm in Abbildung ?? ist zu erkennen, dass vor dem erreichen dieser Laststufe bereits eine erhöhte horizontale Verschiebung zwischen Beton und Holz bei Auflager A stattfand.

Das Versagen der Klebefuge führte zu einer Spannungsumlagerung in den Teilquerschnitten Beton und Holz. Durch die aus der Spannungsumlagerung erhöhten Randspannungen brach die Keilzinkung unter dem Lasteinleitungspunkt  $F_A$  (Abbildung ??).

Abbildung 1.18: Versagen der Keilzin-  
kung unter der La-  
steinleitung  $F_A$

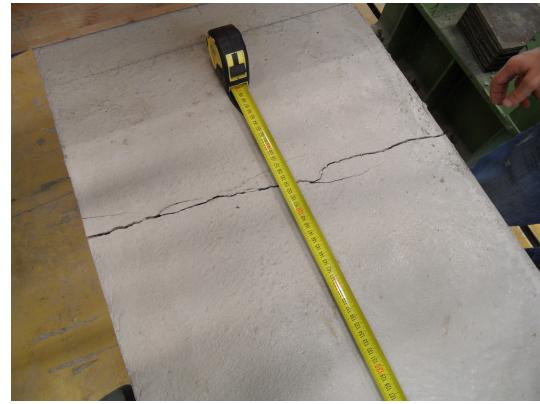
Beim weiteren Belasten waren Risse im Beton zwischen der Kraft  $F_A$  und dem Auflager A entstanden. Die maximale Belastung betrug 78 kN.

Abbildung 1.19: Betonriss im Be-  
reich der Kraftein-  
leitung  $F_A$  nach  
Maximalbelastung

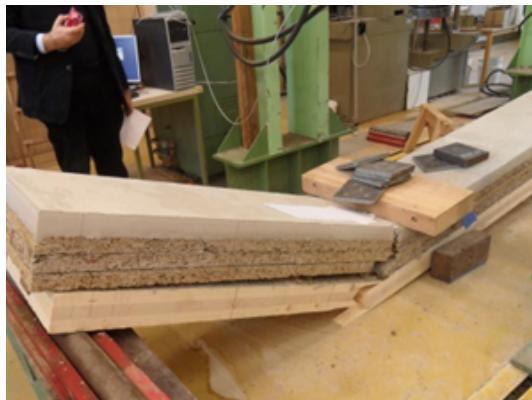
Um einen vollständigen Bruch des Systems herbeizuführen, wurde der Bauteil nochmals belastet. Der Bruch trat bei einer Last von 48 kN ein (Abbildung ??).

Abbildung 1.20: Bruch  
nach  
Wiederbelastung

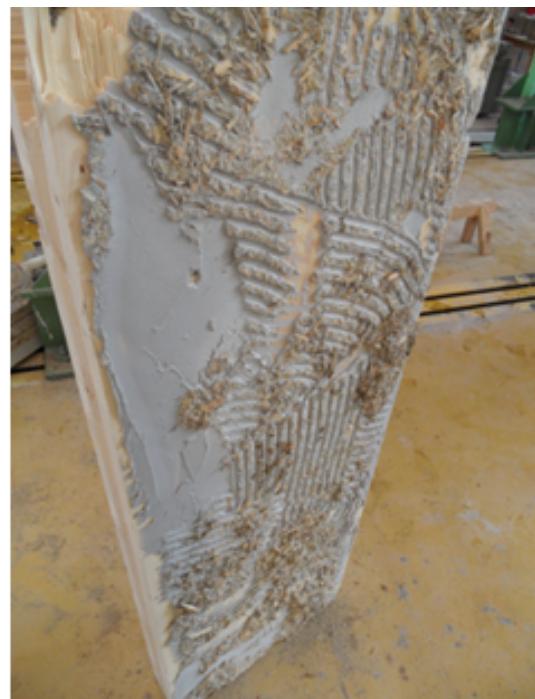
Durch den Bruch konnte danach die Fuge zwischen Holzspanbeton und Holz betrachtet werden (Abbildung ??). Es zeigte sich, dass ca. ein Viertel der Fläche ungenügenden Verbund hatte. Ein Grund für das Versagen der Verbundfuge dürfte in der ungenügenden Vernetzung der Klebeschicht zwischen Holz und Holzbeton liegen. Durch den unzureichenden Verbund kam es zu höheren Biegespannungen in den Teilquerschnitten Holz und Beton und damit zum Bruch der Keilzinkung.

Des Weiteren wurde ersichtlich, dass in diesem Bereich des Trägers zwei Schrauben nicht aus dem Holz ausgezogen wurden, sondern in der Klebefuge zwischen Holz und Holzbeton abgerissen sind. Die restlichen Schrauben wurden aus der Brettsperrholzplatte ausgezogen.

Abbildung 1.21: Bruchbild der BSP-  
Platte

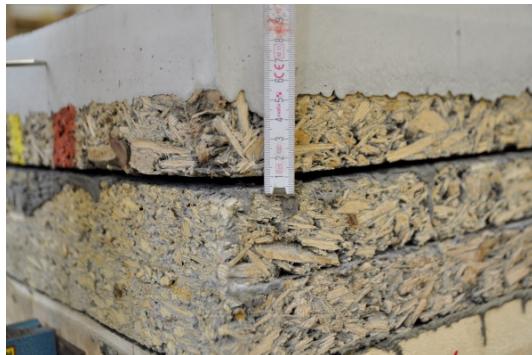
**Schädigungen vor Versuchsdurchführung** Die Schädigungen sind beim Einheben des Trägers in die Prüfanlage aufgetreten. Der Träger wurde mit zwei Gurten, die im Abstand von 3 m zueinander in der Mitte des Trägers befestigt wurden, angehoben. Durch den daraus resultierenden Lastzustand entstanden die Betonzugrisse im Abstand von ca. 150 cm von den Trägerenden (Abbildung ??) und der Spalt in der obersten Klebefuge an den Trägerenden (Abbildung ??).

Abbildung 1.26: Schädigung beim Auflager B

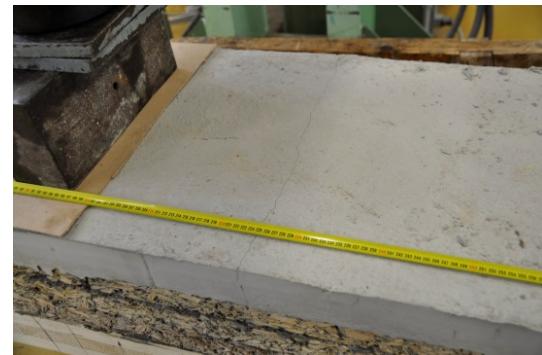
Abbildung 1.27: Schädigung des Betons, bei  $F_B$

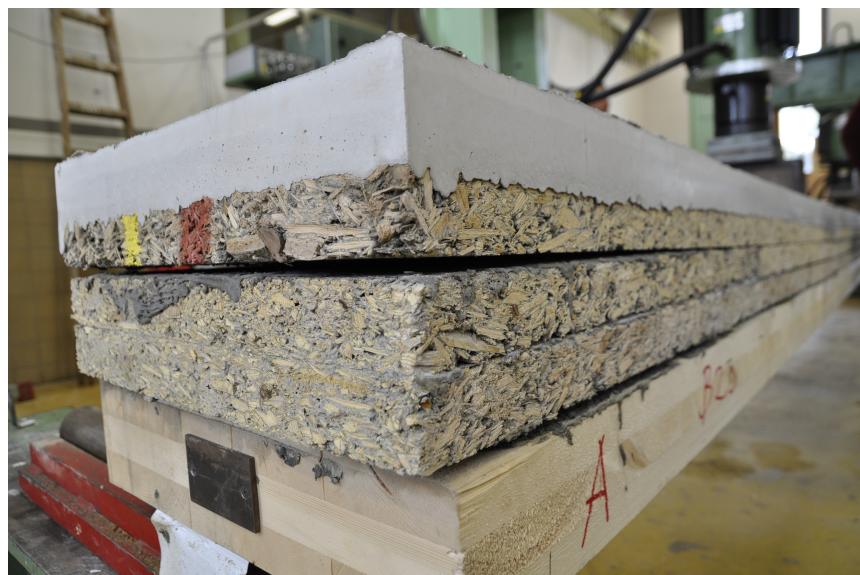
Bei der Maximallast von 31 kN versagten die Schrauben beim Auflager A durch Herausziehen aus dem Holz. Es zeigt sich bei Betrachtung der überproportionalen Relativverschiebung zwischen Holz- und Betonschicht (Abbildung ?? ).

Abbildung 1.28: Horizontale Verschiebung beim Auflager A, nach Maximalbelastung

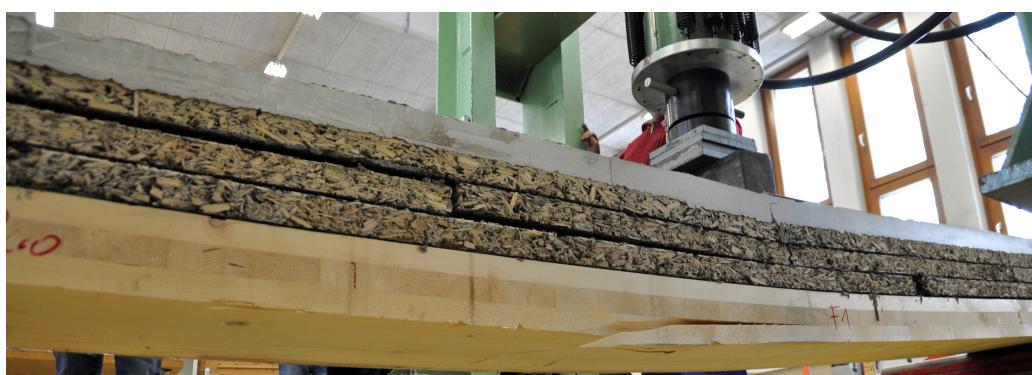
Abbildung 1.29: Darstellung des Versagen

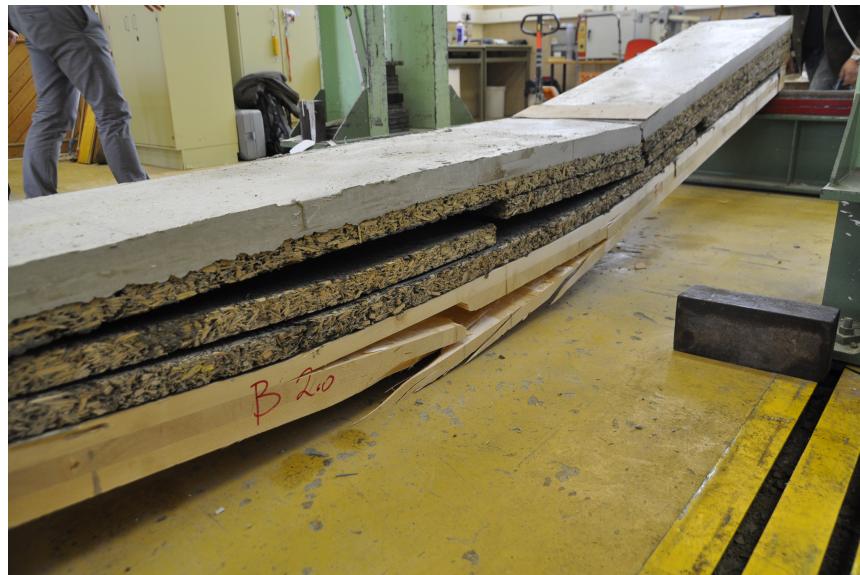
Der vollständige Bruch der BSP-Platte fand nach Wiederbelastung zwischen dem Lasteinleitungspunkt  $F_A$  und Trägermitte bei einer Last von 21 kN statt (Abbildung ??).

Abbildung 1.30: Darstellung des vollständigen Bruchs

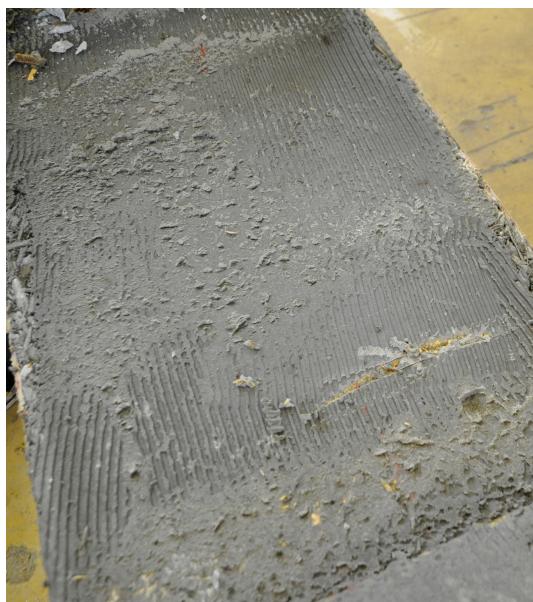
Abbildung 1.31: Oberfläche der aufge-tragenen Schicht

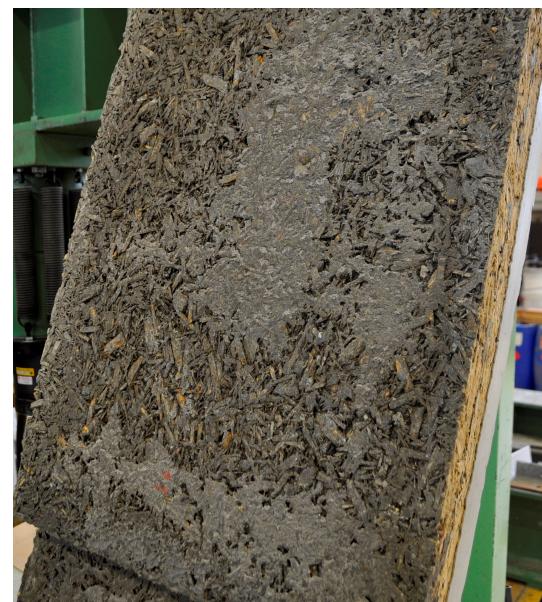
Abbildung 1.32: Oberfläche der aufge-legten Schicht

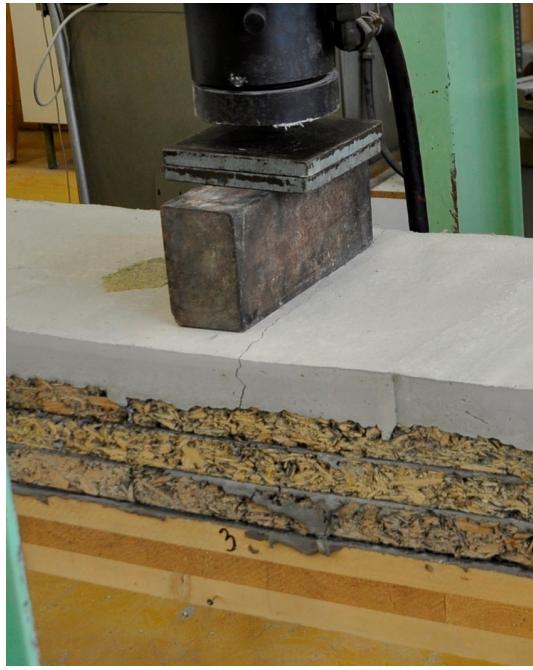
Abbildung 1.37: Darstellung des Risses im Beton und Holzbeton

Die erste Schädigung trat als Riss im Beton und im Holzbeton im Bereich der Lasteinleitung  $F_B$  bei der Maximallast von 58 kN auf (Abbildung ??). Dieser Betonzugriss ist ein Resultat der Spannungsumlagerung, welche sich zufolge des Versagens der Holzschrauben einstellt. Dieser Verlust der Verbundwirkung ist auch im Diagramm in Abbildung ?? zu sehen. Die Relativverschiebung zwischen Holz und Beton bei Auflager B (u4) erhöht sich im Bereich der Maximallast progressiv.

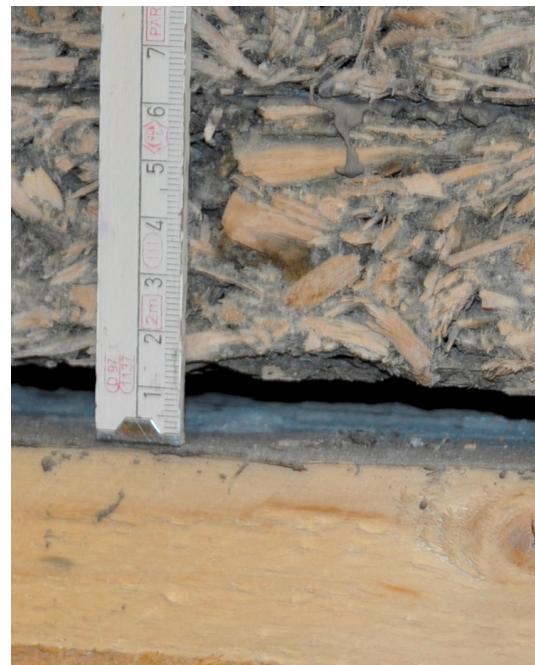
Abbildung 1.38: Spalt zwischen BSP und Holzbeton

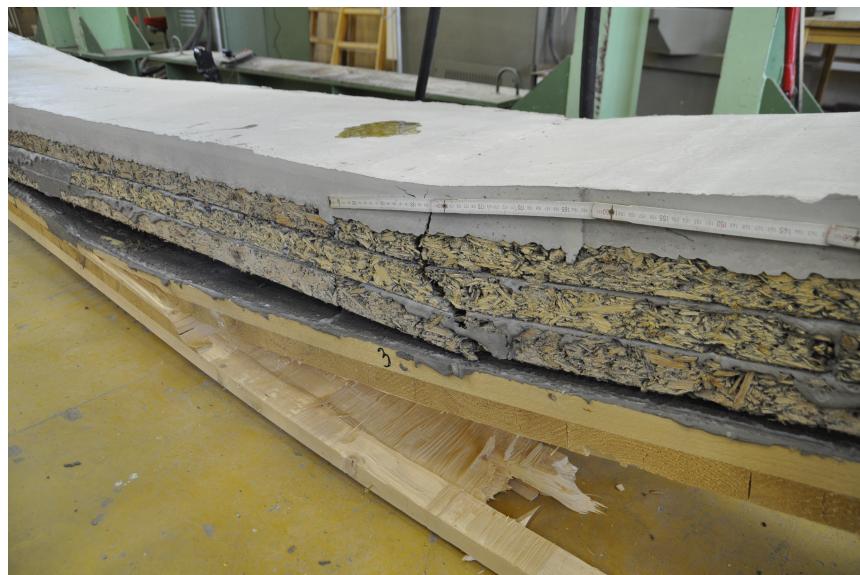
Nach Entfernung der Messinstrumente wurde der Bauteil manuell gesteuert belastet, bis die BSP-Platte bei einer Last von 35 kN im Bereich der Lasteinleitung  $F_B$  brach.

Abbildung 1.39: Bruch nach Wiederbelastung bei Lasteinleitung  $F_B$

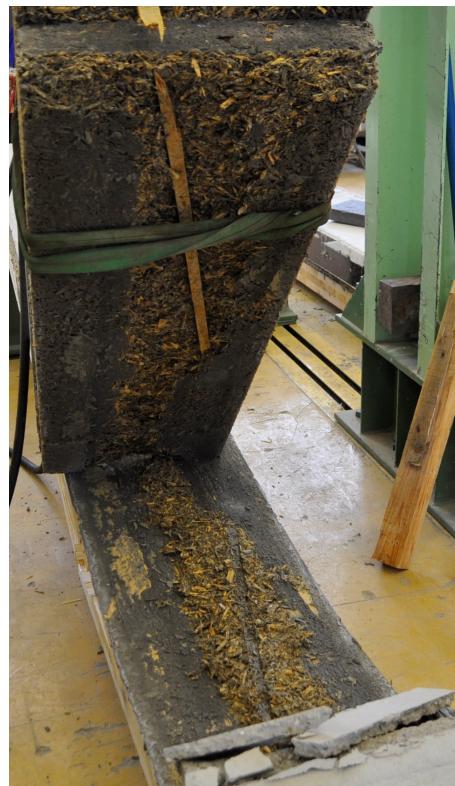
Abbildung 1.40: Oberflächbild: BSP-Platte und Holzspanbeton

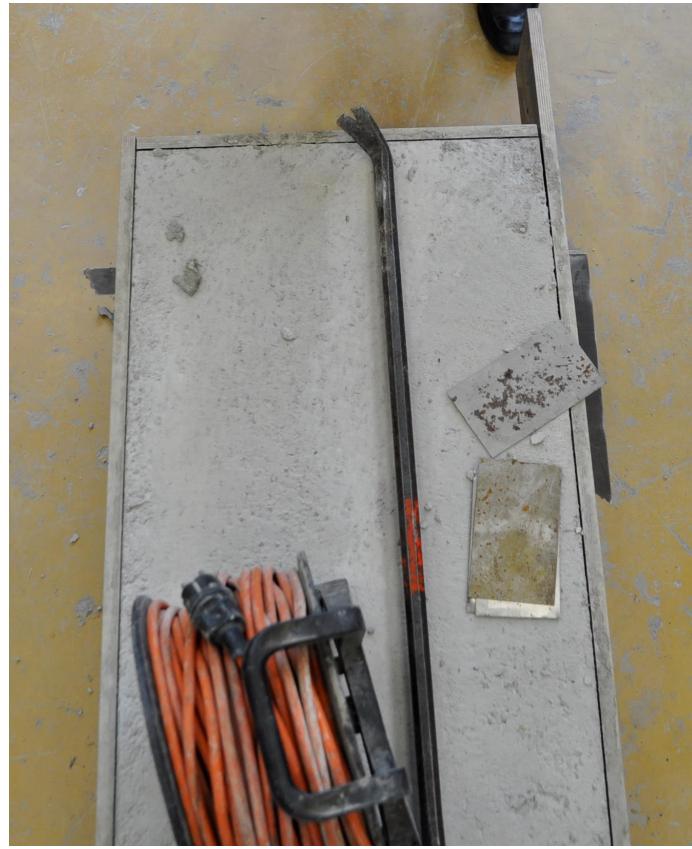
Abbildung 1.45: Stahlblech durchdringt die unterste Klebefuge, bis zu 20 cm vom Bauteilende

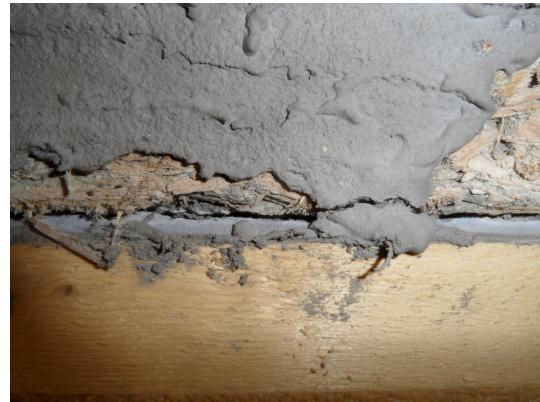
Durch den fehlerhaften Verbund in der Klebefuge kam es zu Zugrissen im Beton und im Holzbeton in der Nähe der Lasteinleitung  $F_B$  bei einer Last von 5 kN (Abbildung ??).

Abbildung 1.46: Rissdarstellung in der unteren Klebefuge

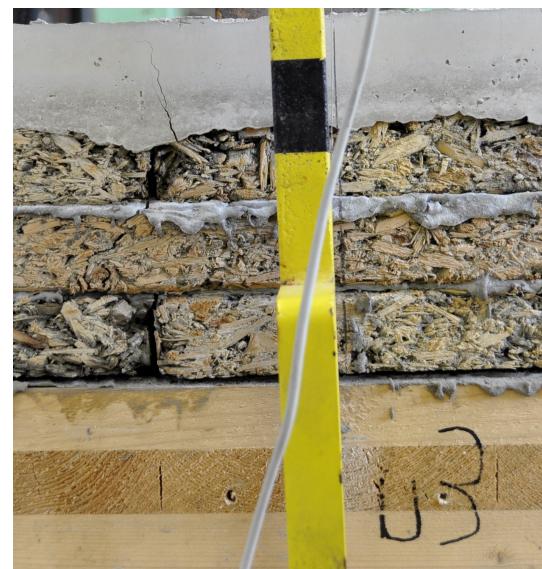
Abbildung 1.48: Risse in der Beton- und Veloxschicht

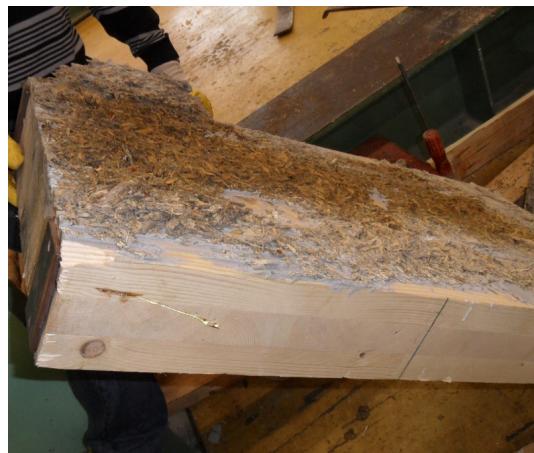
Es wurden drei Schrauben aus dem Holz herausgezogen, die anderen drei brachen in der Holzleichtbetonschicht. Die beiden Schrauben am oberen Ende des Versuchskörpers rissen in der mittleren Velox-Schicht, während die dritte Schraube in der untersten Velox-Schicht brach.

Der Bruchverlauf in der Velox-Schicht folgt den Bruchstellen der Schrauben (Abbildung ??).

Abbildung 1.63: Bruchbild des Scherversuch zw. BSP- und Veloxschicht

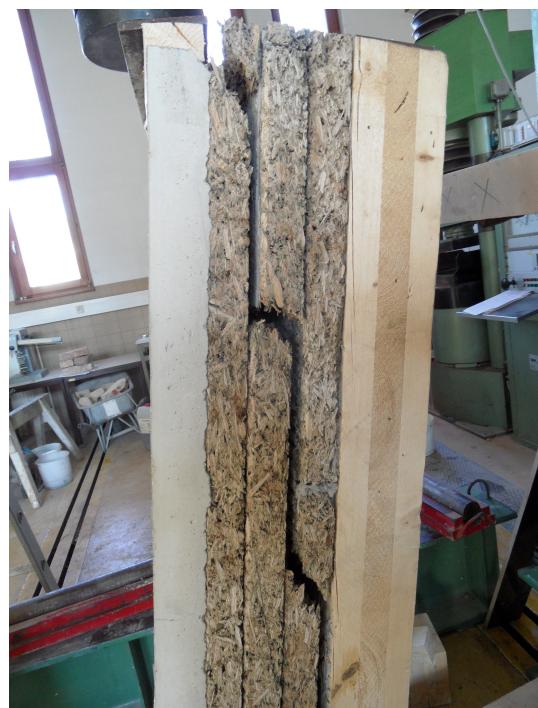
**SV 2** Der Bruch verlief wie beim ersten Versuch.

Abbildung 1.64: SV2: seitliches Versagensdarstellung nach Bruch
